# Asbestinventarisatetest

Gentsesteenweg 329, 9420 Erpe-Mere

Attestnummer : 20230622-000166.000

Uitgegeven op : 22.06.2023

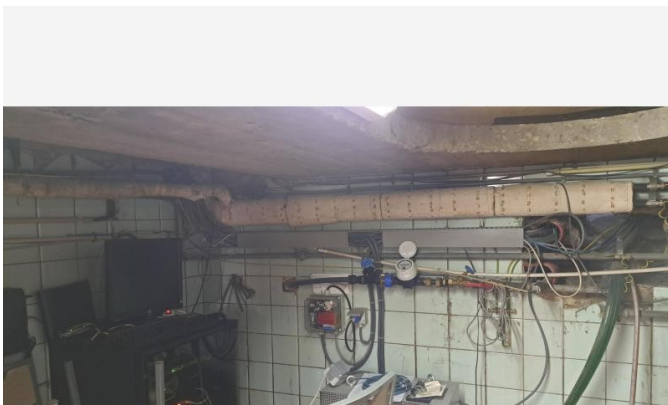
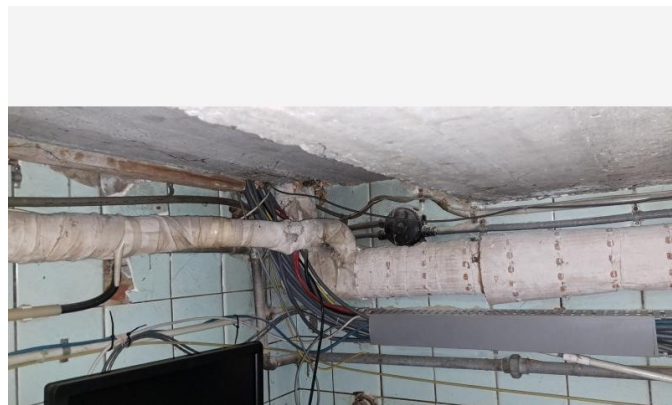
Eindbeoordeling materiaalrisico	Hoog materiaalrisico en/of hoge kans op vezelvrijgave
---------------------------------	---

Gebondenheid	Categorie 2: niet-hechtgebonden met matrix
Asbestsoort (vezeltype)	Amfibool aanwezig, uitgezonderd crocidoliet
Asbestconcentratie	Hoog ( $\geq 50\%$ )
Afschermingsgraad van het gehele materiaal	Geheel of deels (ook) vrij aan de binnenlucht
Toestand van het materiaal	Zwaar beschadigd, zwaar verweerd

#	Type	Referentie	Resultaat
1.1	Puntmonster	ID5	Chrysotiel, Amosiet

Beschrijving	leidingisolatie bocht
Omgeving	Binnen
Primaire drager	HVAC infrastructuur en uitrusting
Asbestmateriaal	In-situ afwerkingslagen - Thermische isolatie
Bindmiddel van asbestmateriaal	Gips - kalk
Gebondenheid op basis van bindmiddel	Niet-hechtgebonden
Hoeveelheid (lengte - omtrek - dikte - aantal)	<ul style="list-style-type: none"><li>1,00 m - 30,00 cm - 2,00 cm - 1 stuk</li></ul>

**Dringend verwijderen**

- Verwijder dit asbestmateriaal zo snel mogelijk. Volg de toestand goed op.

- Hermetische zone (erkend asbestverwijderaar)  
Bij het verwijderen van leidingisolatie is er een hoog risico op het vrijkomen van asbestvezels. Daarom mag dit enkel verwijderd worden door een erkend asbestverwijderaar met een hermetische zone.

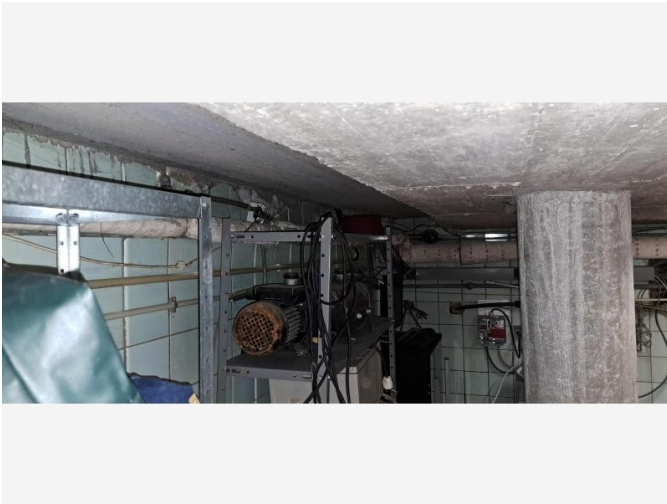
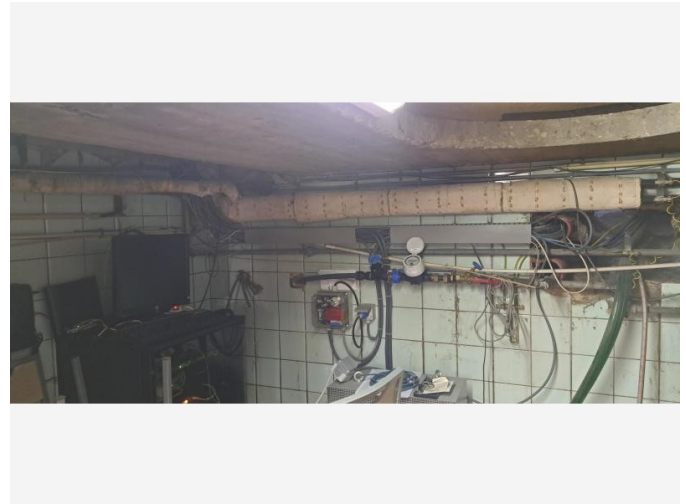
Eindbeoordeling materiaalrisico	Hoog materiaalrisico en/of hoge kans op vezelvrijgave
---------------------------------	---

Gebondenheid	Categorie 2: niet-hechtgebonden met matrix
Asbestsoort (vezeltype)	Amfibool aanwezig, uitgezonderd crocidoliet
Asbestconcentratie	Hoog ( $\geq 50\%$ )
Afschermingsgraad van het gehele materiaal	Geheel of deels (ook) vrij aan de binnenlucht
Toestand van het materiaal	Zwaar beschadigd, zwaar verweerd

#	Type	Referentie	Resultaat
2.1	Puntmonster	ID4	Chrysotiel, Amosiet

Beschrijving	leidingisolatie recht
Omgeving	Binnen
Primaire drager	HVAC infrastructuur en uitrusting
Asbestmateriaal	In-situ afwerkingslagen - Thermische isolatie
Bindmiddel van asbestmateriaal	Gips - kalk
Gebondenheid op basis van bindmiddel	Niet-hechtgebonden
Hoeveelheid (lengte - omtrek - dikte - aantal)	<ul style="list-style-type: none"><li>10,00 m - 30,00 cm - 2,00 cm - 1 stuk</li></ul>

**Dringend verwijderen**

- Verwijder dit asbestmateriaal zo snel mogelijk. Volg de toestand goed op.

- Hermetische zone (erkend asbestverwijderaar)  
Bij het verwijderen van leidingisolatie is er een hoog risico op het vrijkomen van asbestvezels. Daarom mag dit enkel verwijderd worden door een erkend asbestverwijderaar met een hermetische zone.

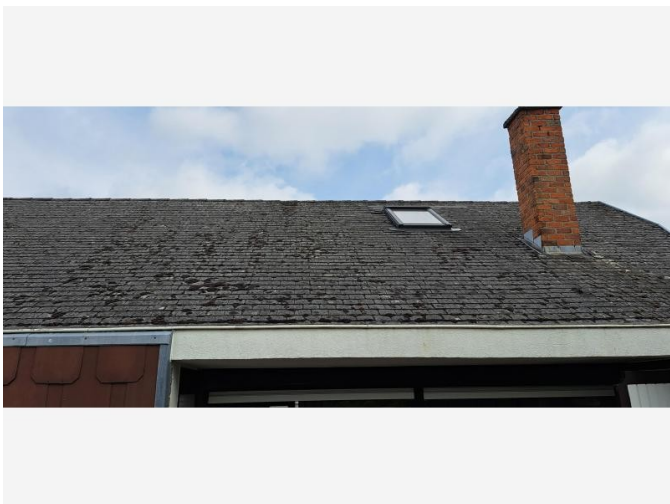
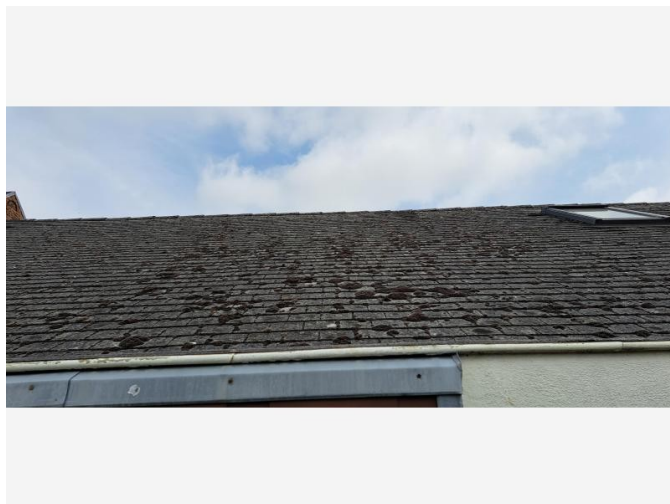
Eindbeoordeling materiaalrisico	Hoog materiaalrisico en/of hoge kans op vezelvrijgave
---------------------------------	---

Gebondenheid	Categorie 1: hechtgebonden in oorsprong
Asbestsoort (vezeltype)	Crocidoliet aanwezig
Asbestconcentratie	Laag (< 50%)
Afschermingsgraad van het gehele materiaal	Geheel of deels (ook) vrij aan de binnenlucht
Toestand van het materiaal	Matig beschadigd, matig verweerd

Beschrijving	leien dak
Omgeving	Grenst aan binnen- en buitenlucht
Primaire drager	Schuin dak
Asbestmateriaal	Dak- en gevelbekleding - Lei, shingle
Bindmiddel van asbestmateriaal	Cement
Gebondenheid op basis van bindmiddel	Hecht
Hoeveelheid (oppervlakte - aantal)	• 110,00 m <sup>2</sup> - 1 stuk
Totale oppervlakte	110,00 m <sup>2</sup>
Eenvoudig bereikbaar	Ja

**Dringend verwijderen**

- Verwijder dit asbestmateriaal zo snel mogelijk. Volg de toestand goed op.
- Hemelwater dat afspoelt van asbestcement daken of gevels kan asbestdeeltjes bevatten. Gebruik het enkel voor gesloten circuits (bv. spoelen toiletten). Reinig na het vervangen van het dak of de gevel de dakgoten en regenwaterput of -ton om asbesthoudend sediment of slib te verwijderen

- Eenvoudige handelingen: mag via doe-het-zelf of door werknemer(s) met opleidingsattest eenvoudige handelingen  
Deze toepassing kan met eenvoudige handelingen verwijderd worden. Door de hoogte is het aangeraden om dit te laten verwijderen door een professional die beschikt over het opleidingsattest 'Asbestverwijdering eenvoudige handelingen'. Bij het verwijderen moet steeds rekening worden gehouden met alle milieu- en veiligheidsvoorschriften.

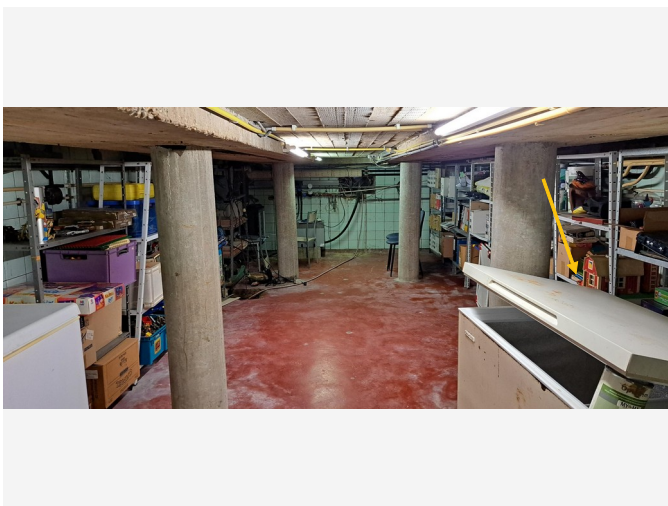
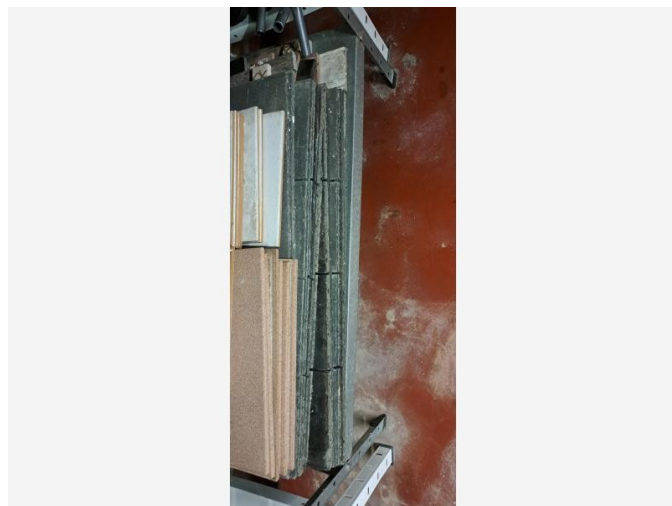
Beschrijving	leien in kelder
Type afvalstof	Betreft stock-voorraad of gedemonteerde asbestmaterialen
Aanwezige resten	leien in de kelder
Omgeving	Binnen
Primaire drager	Inrichting (meubilair, ...)
Asbestmaterialen	<ul style="list-style-type: none"><li>Dak- en gevelbekleding - Lei, shingle</li></ul>
Bindmiddel van asbestmateriaal	Cement
Gebondenheid op basis van bindmiddel	Hecht
Hoeveelheid (gewicht - aantal)	<ul style="list-style-type: none"><li>25,00 kg - 1 stuk</li></ul>
Totaal gewicht	25,00 kg
Eenvoudig bereikbaar	Ja
Identificatiemethode	Vaststelling zonder monsternamen

**Dringend verwijderen**

- Verwijder het asbestafval.

- Eenvoudige handelingen: mag via doe-het-zelf of door werknemer(s) met opleidingsattest eenvoudige handelingen  
U kunt het asbesthoudend afval afvoeren naar het recyclagepark. U dient het te verpakken in een dubbele plastic zak, een asbestzak of aangepaste asbestfolie. Zo vermijdt u stofvorming en breuken tijdens het transport. Met het asbestafval kunt u ook terecht bij een geregistreerde asbestinzamelaar. Deze komt langs om het afval op te halen en af te voeren naar een vergunde verwerkingsinstallatie. Dit is vooral interessant voor grotere hoeveelheden asbestafval. U kunt ook kiezen voor een ophaling door de gemeente. De ophaling gebeurt met aangepaste asbestzakken of containers met een bigbag.

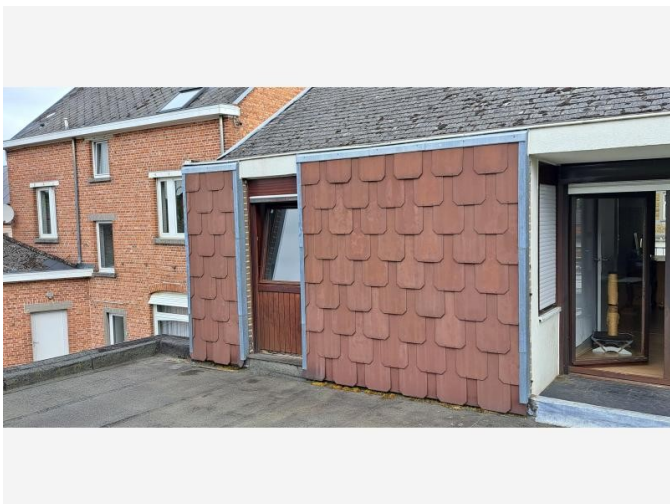
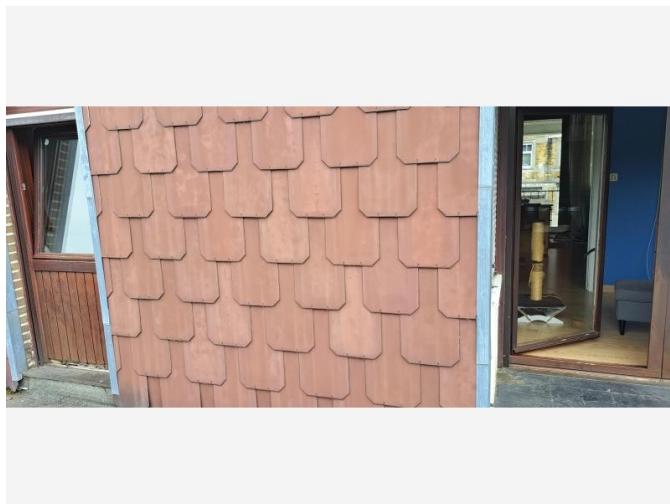
Eindbeoordeling materiaalrisico	Laag materiaalrisico en/of verlaagde kans op vezelvrijgave
---------------------------------	--

Gebondenheid	Categorie 1: hechtgebonden in oorsprong
Asbestsoort (vezeltype)	Crocidoliet aanwezig
Asbestconcentratie	Laag (< 50%)
Afschermingsgraad van het gehele materiaal	Geheel of deels vrij aan de buitenlucht
Toestand van het materiaal	Licht beschadigd, licht verweerd. Intact materiaal type Pical – asbestboard of categorie III 'gebondenheid'

Beschrijving	leien achtergevel
Omgeving	Buiten
Primaire drager	Wand buitenschil
Asbestmateriaal	Dak- en gevelbekleding - Lei, shingle
Bindmiddel van asbestmateriaal	Cement
Gebondenheid op basis van bindmiddel	Hecht
Hoeveelheid (oppervlakte - aantal)	• 20,00 m <sup>2</sup> - 1 stuk
Totale oppervlakte	20,00 m <sup>2</sup>

Verwijderen

- Zorg voor een veilig beheer. Vermijd het beschadigen van het asbestmateriaal. Controleer de toestand jaarlijks op wijzigingen.
- Hemelwater dat afspoelt van asbestcement daken of gevels kan asbestdeeltjes bevatten. Gebruik het enkel voor gesloten circuits (bv. spoelen toiletten). Reinig na het vervangen van het dak of de gevel de dakgoten en regenwaterput of -ton om asbesthoudend sediment of slib te verwijderen

- Eenvoudige handelingen: mag via doe-het-zelf of door werknemer(s) met opleidingsattest eenvoudige handelingen  
Deze toepassing kan met eenvoudige handelingen verwijderd worden door een doe-het-zelver of een professional die beschikt over het opleidingsattest 'Asbestverwijdering eenvoudige handelingen'. Bij het verwijderen moet steeds rekening worden gehouden met alle milieu- en veiligheidsvoorschriften.

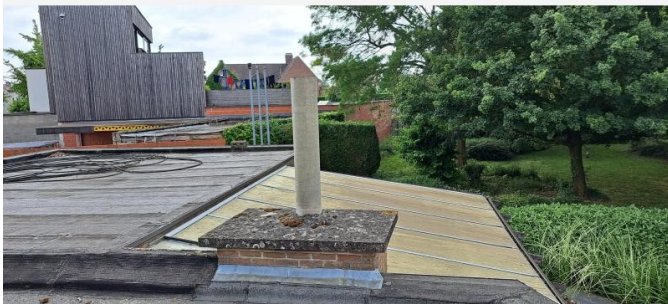
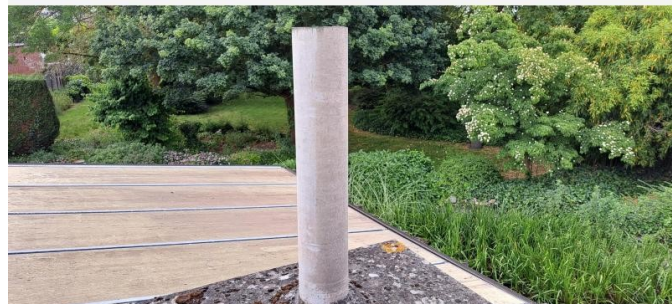
Eindbeoordeling materiaalrisico	Verhoogd materiaalrisico en/of verhoogde kans op vezelvrijgave
---------------------------------	--

Gebondenheid	Categorie 1: hechtgebonden in oorsprong
Asbestsoort (vezeltype)	Crocidoliet aanwezig
Asbestconcentratie	Laag (< 50%)
Afschermingsgraad van het gehele materiaal	Geheel of deels vrij aan de buitenlucht
Toestand van het materiaal	Matig beschadigd, matig verweerd

Beschrijving	rookgaskanaal
Omgeving	Buiten
Primaire drager	HVAC infrastructuur en uitrusting
Asbestmateriaal	Rookgaskanaal
Bindmiddel van asbestmateriaal	Cement
Gebondenheid op basis van bindmiddel	Hecht
Hoeveelheid (lengte - omtrek - dikte - aantal)	<ul style="list-style-type: none"><li>• 2,00 m - 50,00 cm - 1,00 cm - 1 stuk</li></ul>
Totaal volume	0,01 m <sup>3</sup>
Eenvoudig bereikbaar	Ja
Bevestigingswijze	<ul style="list-style-type: none"><li>• Geklemd</li><li>• Verlijmd, ingegoten, versmeerd</li></ul>

[Verwijderen](#)

- Zorg voor een veilig beheer. Vermijd het beschadigen van het asbestmateriaal. Controleer de toestand jaarlijks op wijzigingen.

- Eenvoudige handelingen: mag via doe-het-zelf of door werknemer(s) met opleidingsattest eenvoudige handelingen  
Deze toepassing kan het veiligst verwijderd worden met eenvoudige handelingen door een professional die beschikt over het opleidingsattest 'Asbestverwijdering eenvoudige handelingen'. Bij het verwijderen moet steeds rekening worden gehouden met alle milieu- en veiligheidsvoorschriften.

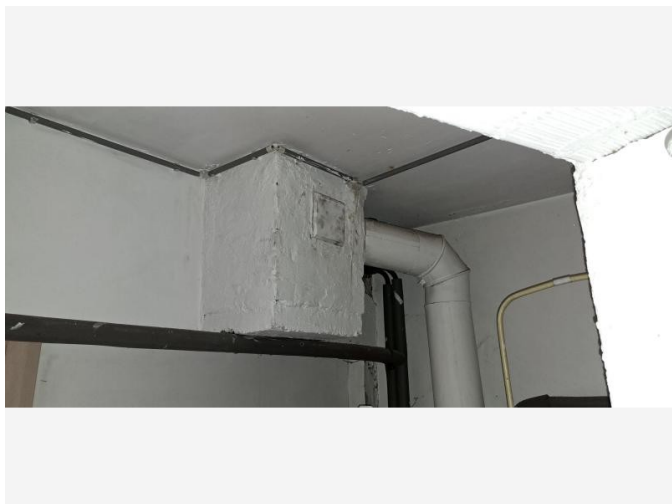
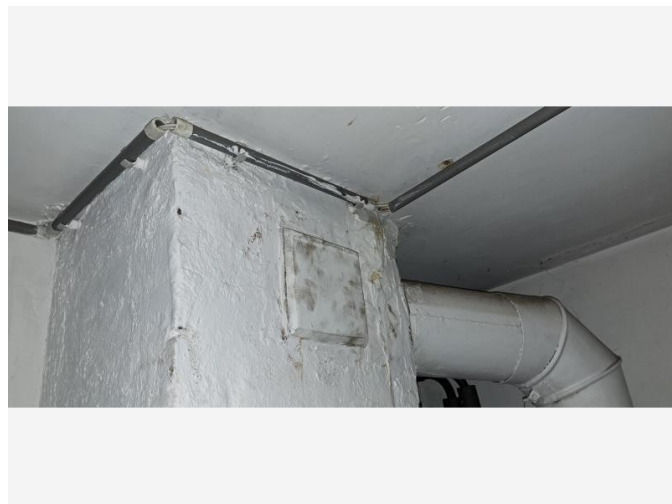
Eindbeoordeling materiaalrisico	Verhoogd materiaalrisico en/of verhoogde kans op vezelvrijgave
---------------------------------	--

Gebondenheid	Categorie 1: hechtgebonden in oorsprong
Asbestsoort (vezeltype)	Crocidoliet aanwezig
Asbestconcentratie	Laag (< 50%)
Afschermingsgraad van het gehele materiaal	Geheel of deels (ook) vrij aan de binnenlucht
Toestand van het materiaal	Licht beschadigd, licht verweerd. Intact materiaal type Pical – asbestboard of categorie III 'gebondenheid'

Beschrijving	roetluik
Omgeving	Binnen
Primaire drager	HVAC infrastructuur en uitrusting
Asbestmateriaal	Brandwerende afsluiting (prefab geheel) - Luik
Bindmiddel van asbestmateriaal	Cement
Gebondenheid op basis van bindmiddel	Hecht
Hoeveelheid (gewicht - aantal)	<ul style="list-style-type: none"><li>• 1,00 kg - 1 stuk</li></ul>
Totaal gewicht	1,00 kg
Eenvoudig bereikbaar	Ja
Bevestigingswijze	<ul style="list-style-type: none"><li>• Geklemd</li><li>• Verlijmd, ingegoten, versmeerd</li></ul>

Verwijderen

- Zorg voor een veilig beheer. Vermijd het beschadigen van het asbestmateriaal. Controleer de toestand jaarlijks op wijzigingen.

- Eenvoudige handelingen: mag via doe-het-zelf of door werknemer(s) met opleidingsattest eenvoudige handelingen  
Deze toepassing kan met eenvoudige handelingen verwijderd worden door een doe-het-zelver of een professional die beschikt over het opleidingsattest 'Asbestverwijdering eenvoudige handelingen'. Bij het verwijderen moet steeds rekening worden gehouden met alle milieu- en veiligheidsvoorschriften.

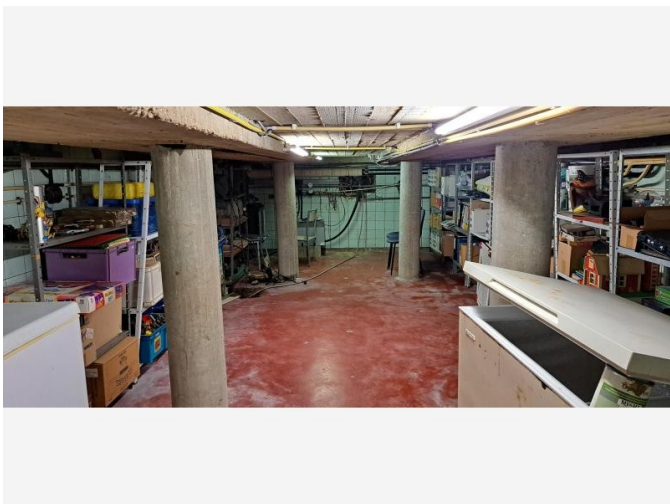
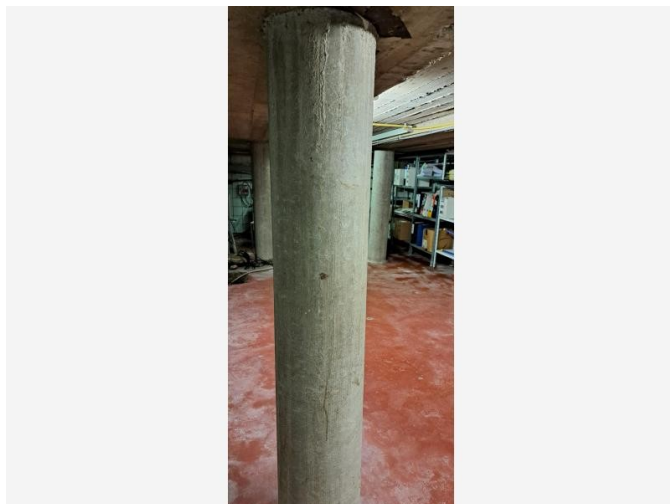
Eindbeoordeling materiaalrisico	Verhoogd materiaalrisico en/of verhoogde kans op vezelvrijgave
---------------------------------	--

Gebondenheid	Categorie 1: hechtgebonden in oorsprong
Asbestsoort (vezeltype)	Crocidoliet aanwezig
Asbestconcentratie	Laag (< 50%)
Afschermingsgraad van het gehele materiaal	Geheel of deels (ook) vrij aan de binnenlucht
Toestand van het materiaal	Licht beschadigd, licht verweerd. Intact materiaal type Pical – asbestboard of categorie III 'gebondenheid'

Beschrijving	verloren bekisting
Omgeving	Binnen
Primaire drager	Fundering-draagstructuur (horizontaal, verticaal)
Asbestmateriaal	Verloren bekisting - Buis, koper
Bindmiddel van asbestmateriaal	Cement
Gebondenheid op basis van bindmiddel	Hecht
Hoeveelheid (lengte - omtrek - dikte - aantal)	<ul style="list-style-type: none"><li>• 7,00 m - 60,00 cm - 1,00 cm - 4 stuks</li></ul>
Totaal volume	0,168 m <sup>3</sup>
Eenvoudig bereikbaar	Nee <ul style="list-style-type: none"><li>• Verwijdering tast de bouwkundige integriteit aan.</li></ul>

Maatregelen nemen

- Zorg voor een veilig beheer en verwijder dit asbestmateriaal wanneer het bij werken eenvoudig bereikbaar wordt. Controleer de toestand jaarlijks op wijzigingen.

- Eenvoudige handelingen: enkel door erkend asbestverwijderaar  
Deze toepassing zit geklemd en kan daarom het veiligst verwijderd worden door een erkend asbestverwijderaar. Bij het verwijderen moet steeds rekening worden gehouden met alle milieu- en veiligheidsvoorschriften.

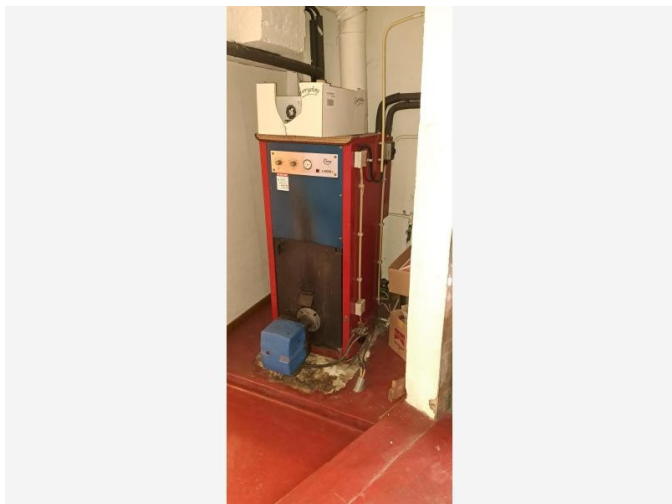
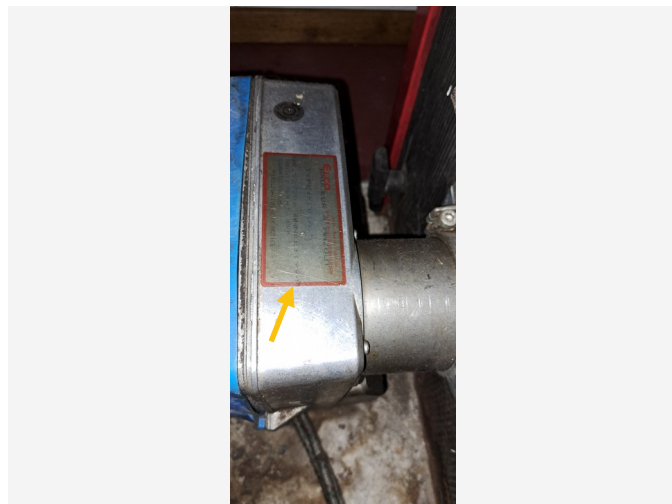
Eindbeoordeling materiaalrisico	Zeer laag materiaalrisico en/of zeer lage kans op vezelvrijgave
---------------------------------	---

Gebondenheid	Categorie 2: niet-hechtgebonden met matrix
Asbestsoort (vezeltype)	Alleen chrysotiel
Asbestconcentratie	Hoog ( $\geq 50\%$ )
Afschermingsgraad van het gehele materiaal	Stootvaste afscherming of omkasting
Toestand van het materiaal	Licht beschadigd, licht verweerd. Intact materiaal type Pical – asbestboard of categorie III 'gebondenheid'

Beschrijving	mazoutbrander
Omgeving	Binnen
Primaire drager	HVAC infrastructuur en uitrusting
Asbestmateriaal	Pakking, dichting
Bindmiddel van asbestmateriaal	Karton - papier - viltachtig
Gebondenheid op basis van bindmiddel	Niet-hechtgebonden
Hoeveelheid (gewicht - aantal)	<ul style="list-style-type: none"><li>• 2,00 kg - 1 stuk</li></ul>
Totaal gewicht	2,00 kg
Eenvoudig bereikbaar	Nee <ul style="list-style-type: none"><li>• De verwijdering is niet mogelijk binnen normale beheers-, onderhoudscycli of binnen vergelijkbare stilstand.</li></ul>
Bevestigingswijze	<ul style="list-style-type: none"><li>• Geklemd</li></ul>

Zorgvuldig beheren

- Zorg voor een veilig beheer en verwijder dit asbestmateriaal wanneer het bij werken eenvoudig bereikbaar wordt. Controleer de toestand jaarlijks op wijzigingen.

- Eenvoudige handelingen: mag via doe-het-zelf of door werknemer(s) met opleidingsattest eenvoudige handelingen  
Deze toepassing kan met eenvoudige handelingen verwijderd worden door een doe-het-zelver en afgevoerd worden naar een erkend asbestverwerker. U dient het te verpakken in een dubbele plastic zak, een asbestzak of aangepaste asbestfolie. Zo vermijdt u stofvorming en breuken tijdens het transport. Bij het verwijderen moet steeds rekening worden gehouden met alle milieu- en veiligheidsvoorschriften.

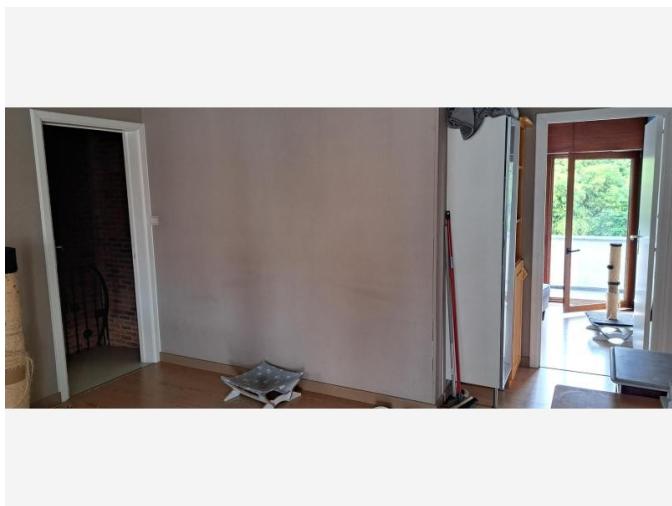
De aangeduide muren zijn afgewerkt met platen uit gipskarton.

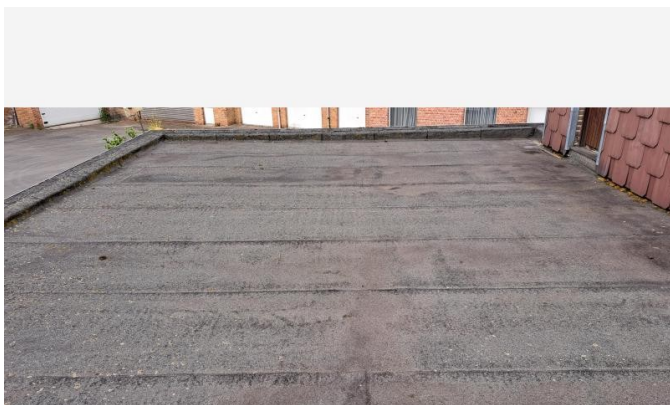
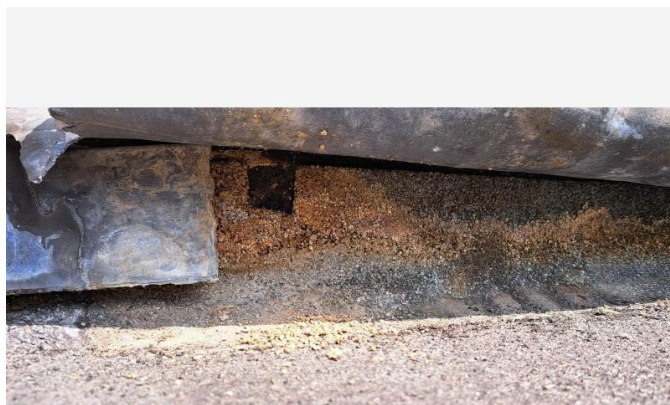
## Fiche 12: roofing

Geen asbest

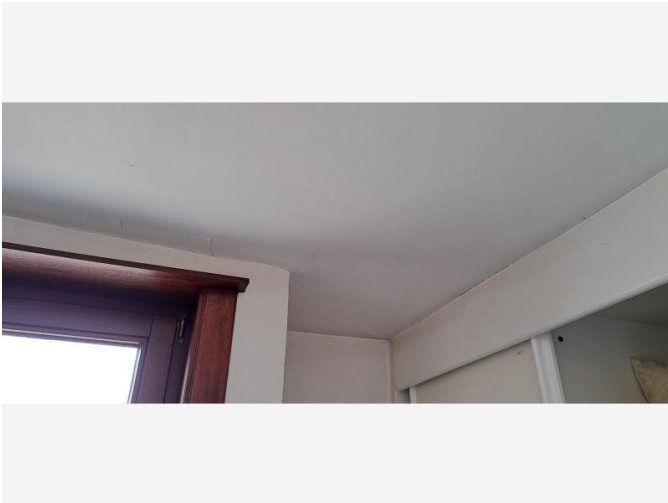
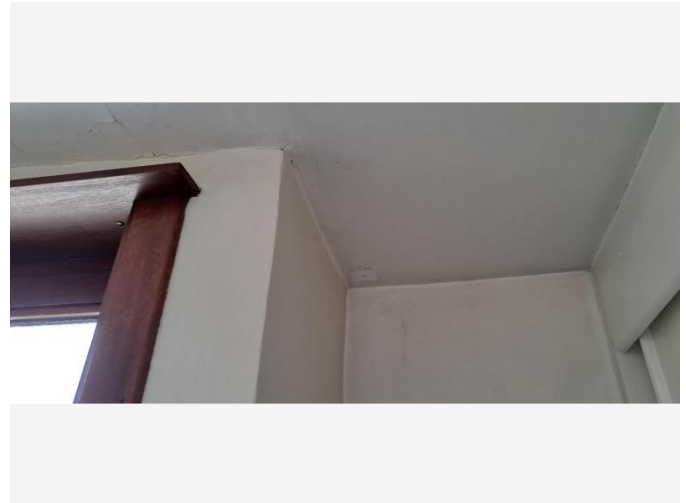
## Fiche 13: pleister plafond

Geen asbest
