# Asbestinventarisatetest

Hollestraat 40, 9340 Lede

Attestnummer : 20241201-000103.000

Uitgegeven op : 01.12.2024

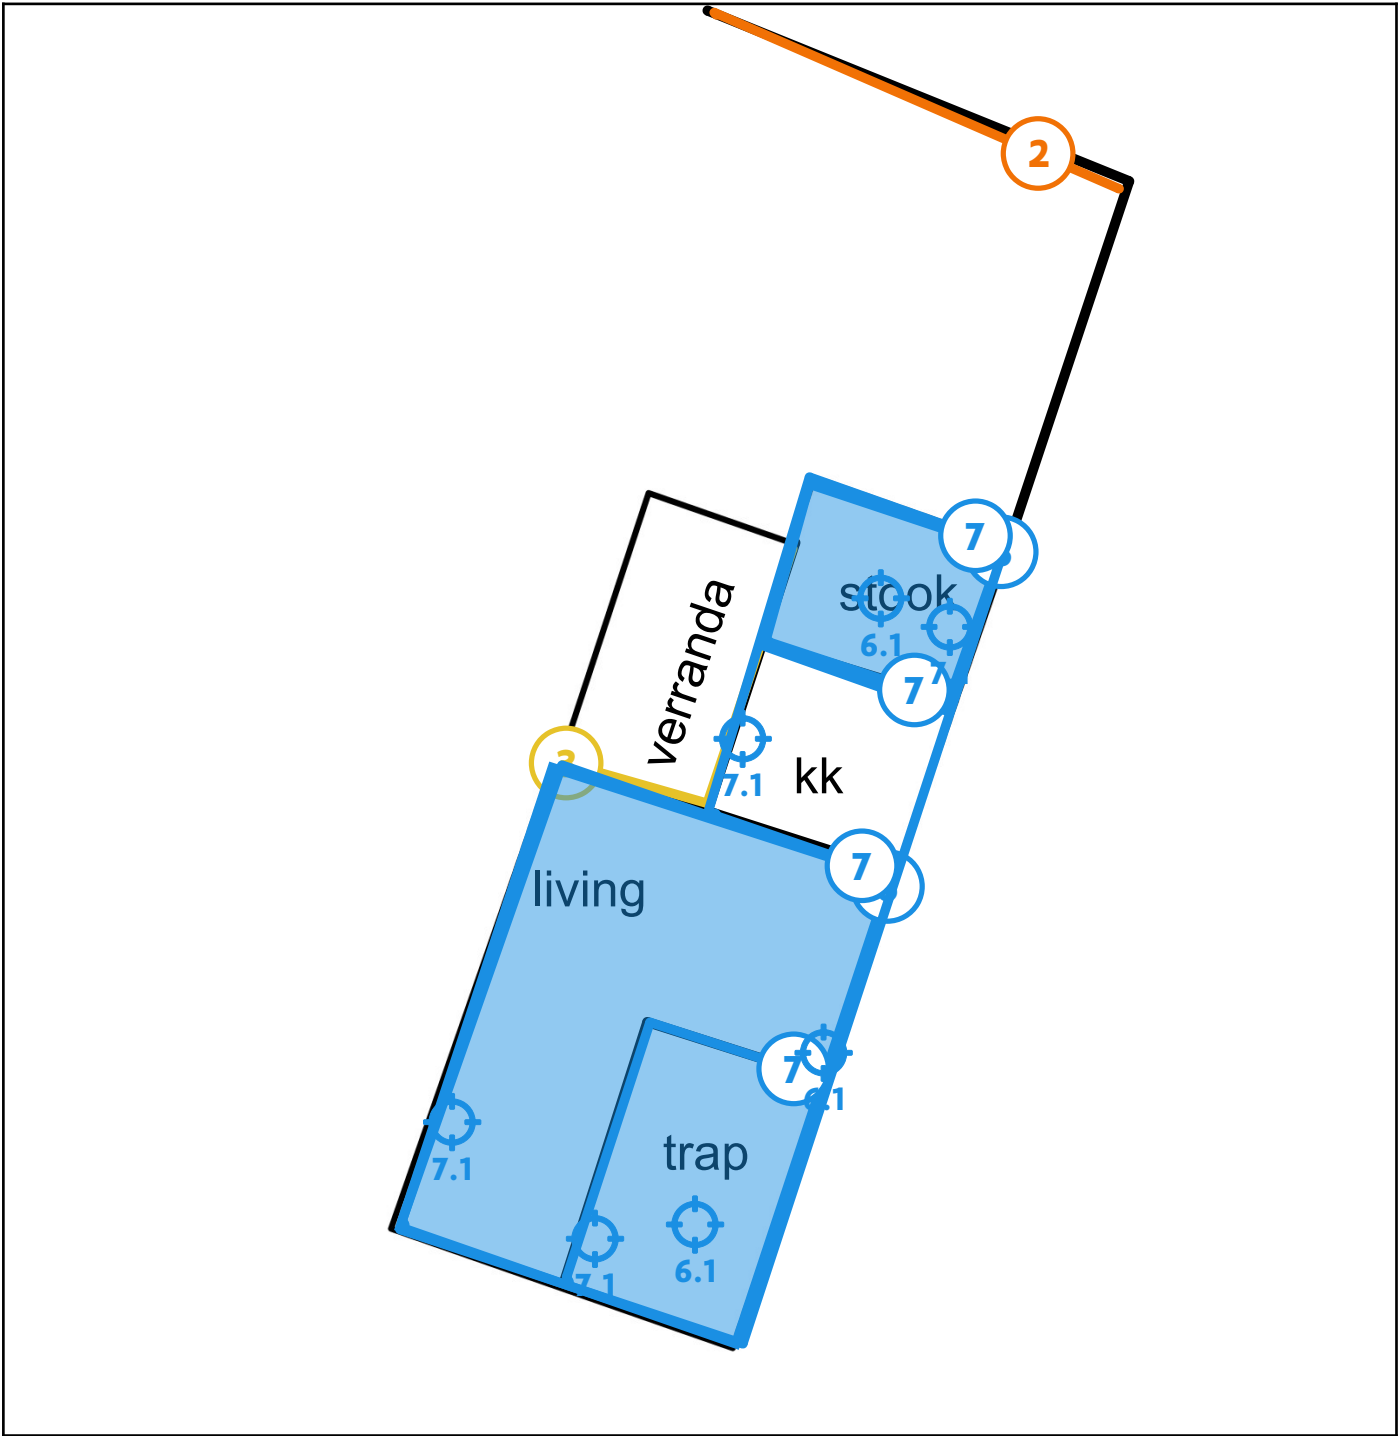
# Plan 1.1: Hoofdgebouw plan gvl

| Beschrijving | Type | Actie |
|---|---|---|
| 2. Asbest dekstenen | Asbestmateriaal | Verwijderen |
| 3. mastiek alu ramen | Asbestmateriaal | Zorgvuldig beheren |

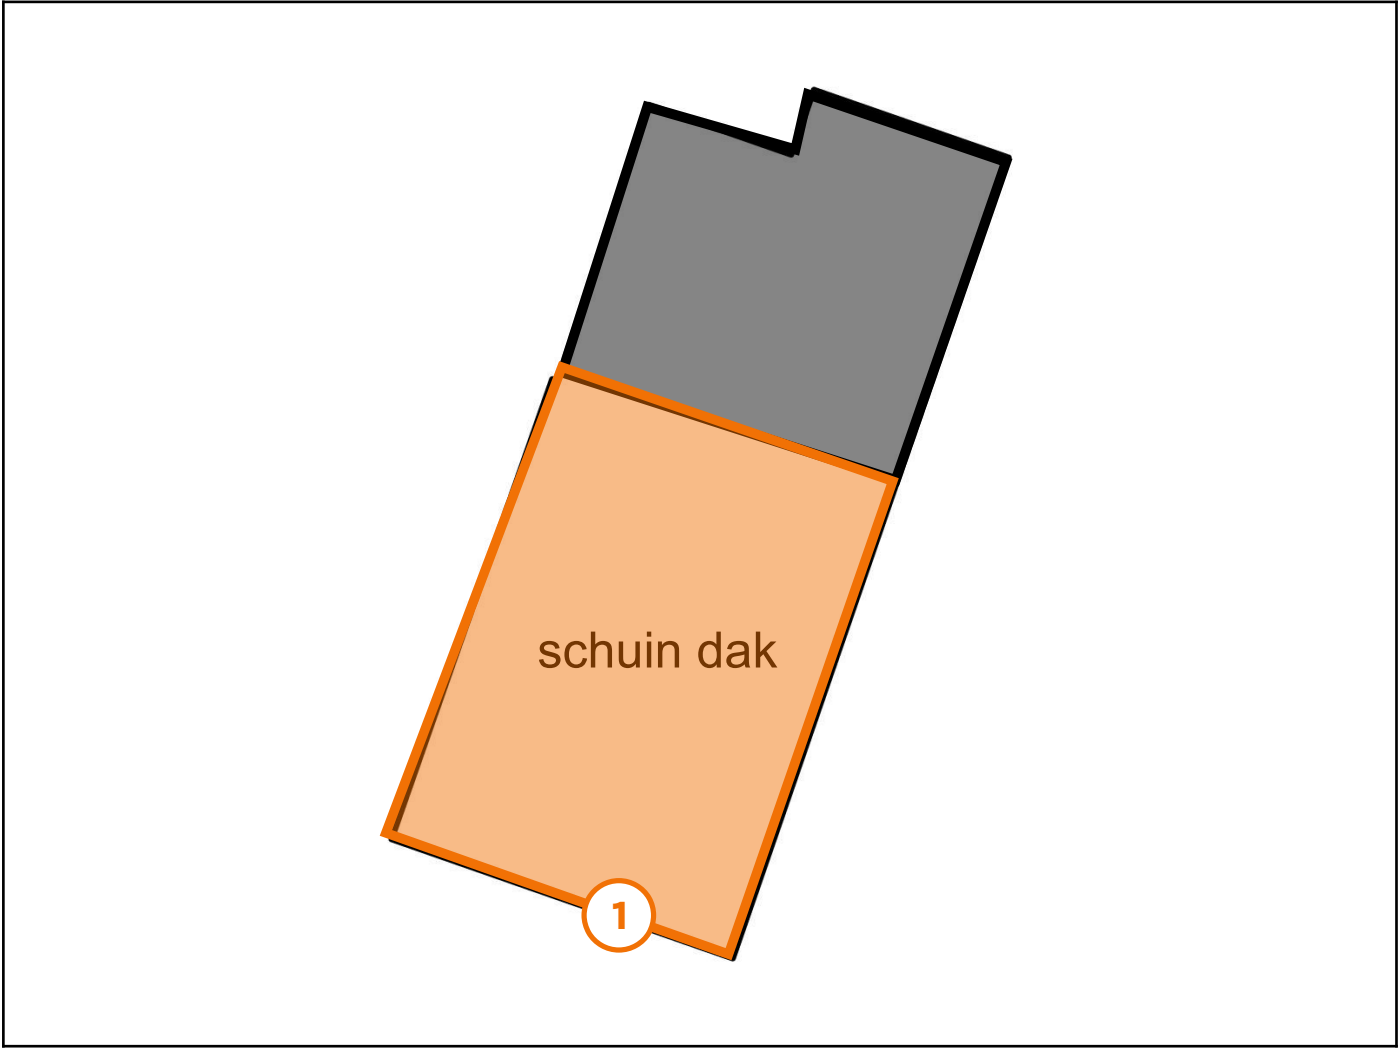
## Plan 1.3: Hoofdgebouw plan dak

| Beschrijving | Type | Actie |
|---|---|---|
| 1. leien dak | Asbestmateriaal | Verwijderen |

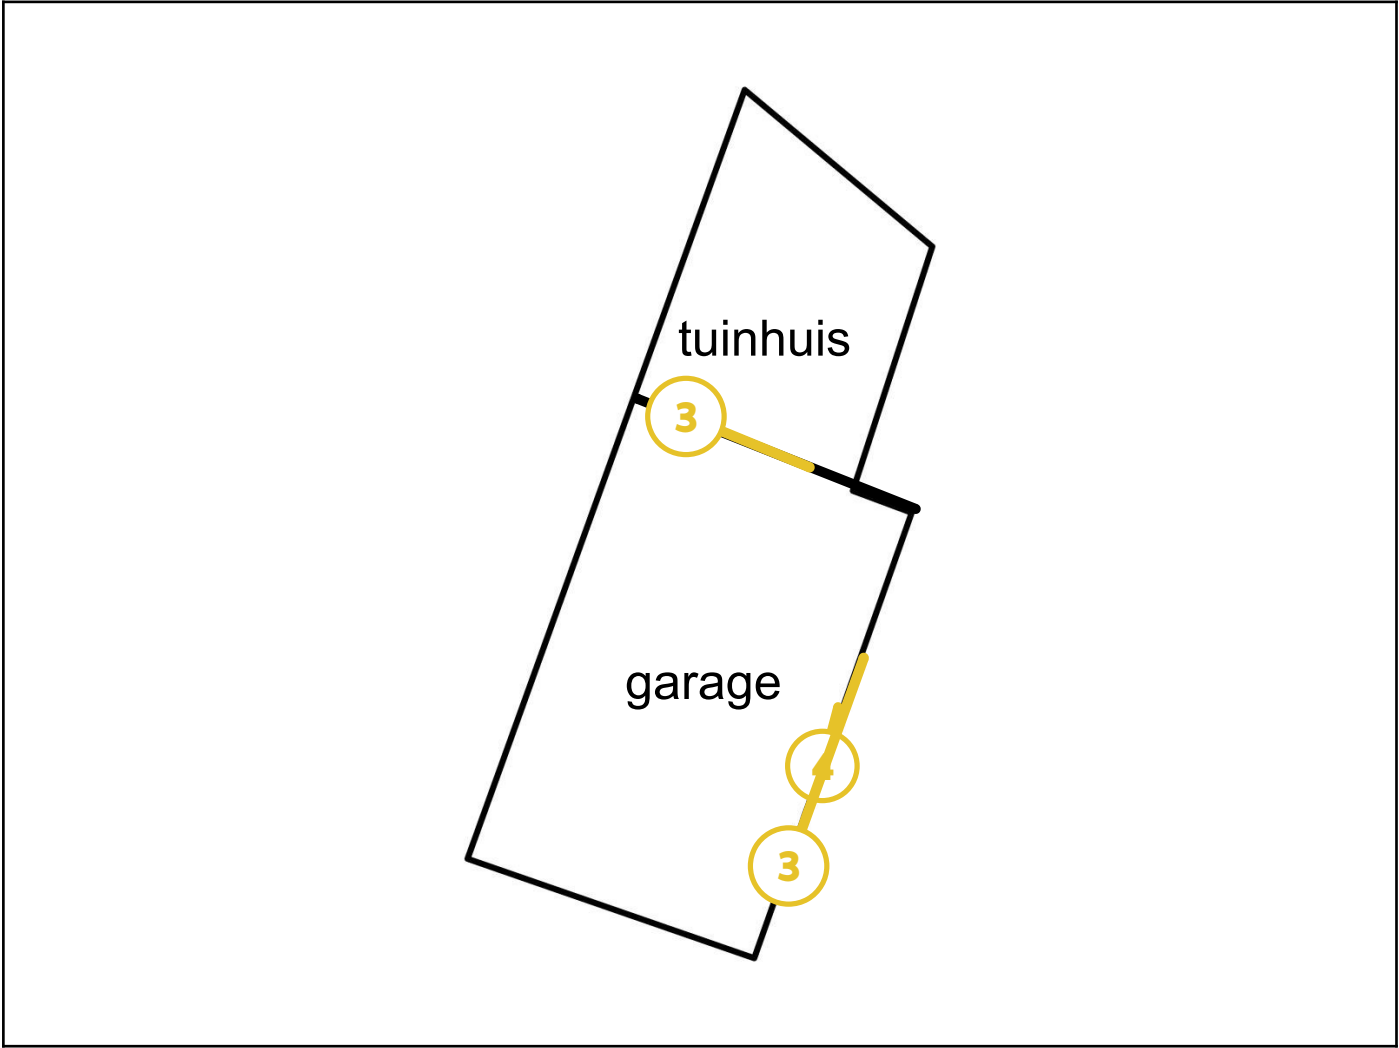
## Plan 2.1: Garage plan gvl

| Beschrijving | Type | Actie |
|---|---|---|
| 3. mastiek alu ramen | Asbestmateriaal | Zorgvuldig beheren |
| 4. inlegpaneel type glasal | Asbestmateriaal | Zorgvuldig beheren |

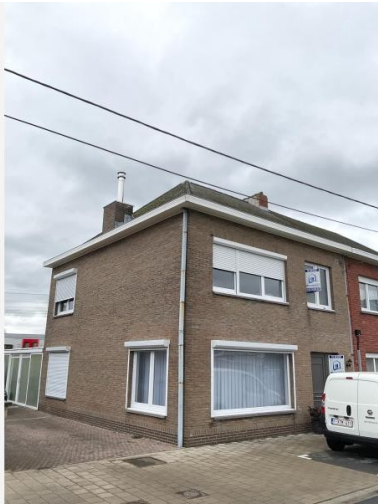
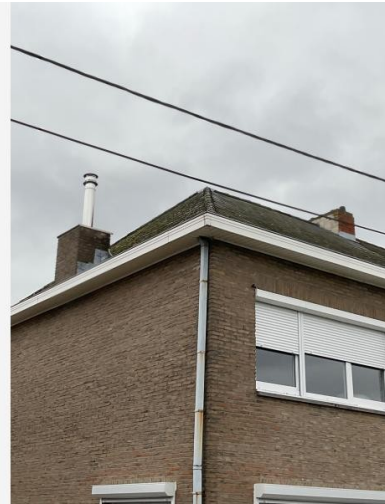
Het asbestmateriaal valt onder de mijlpaal van 2034.

| Eindbeoordeling materiaalrisico | Verhoogd materiaalrisico en/of verhoogde kans op vezelvrijgave |

| Asbestsoort (vezeltype) | Crocidoliet aanwezig |
| Toestand van het materiaal | Matig beschadigd, matig verweerd |

| Beschrijving | leien dak |
| Asbestmateriaal | Dak- en gevelbekleding - Lei, shingle |

- Zorg voor een veilig beheer. Vermijd het beschadigen van het asbestmateriaal. Controleer de toestand jaarlijks op wijzigingen.
- Hemelwater dat afspoelt van asbestcement daken of gevels kan asbestdeeltjes bevatten. Gebruik het enkel voor gesloten circuits (bv. spoelen toiletten). Reinig na het vervangen van het dak of de gevel de dakgoten en regenwaterput of -ton om asbesthoudend sediment of slib te verwijderen

- Eenvoudige handelingen: mag via doe-het-zelf of door werknemer(s) met opleidingsattest eenvoudige handelingen  
Te verwijderen in 1 geheel zonder breken en kappen.

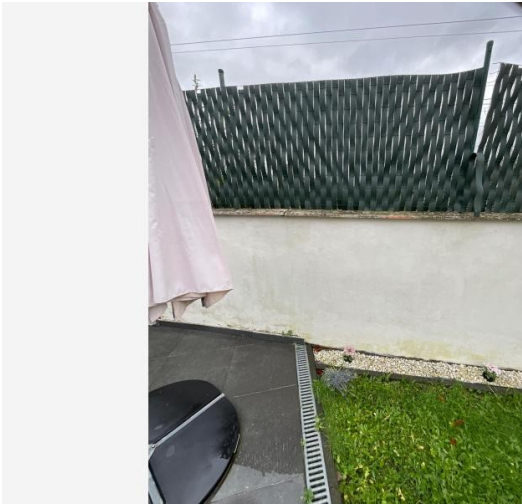
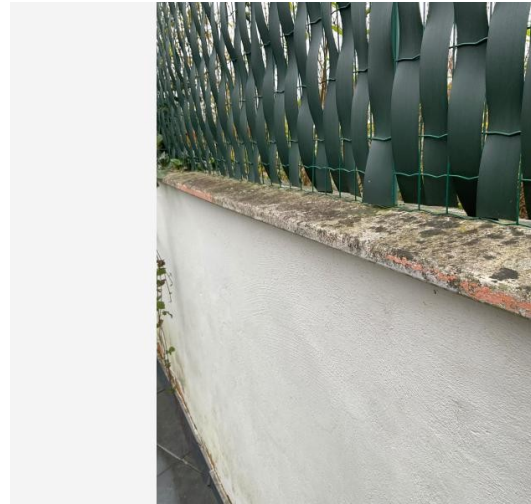
Het asbestmateriaal valt onder de mijlpaal van 2040.

| Eindbeoordeling materiaalrisico | Verhoogd materiaalrisico en/of verhoogde kans op vezelvrijgave |

| Asbestsoort (vezeltype) | Crocidoliet aanwezig |
| Toestand van het materiaal | Matig beschadigd, matig verweerd |

| Beschrijving | Asbest dekstenen |
| Asbestmateriaal | Plaat, paneel, tablet - Hol |

- Zorg voor een veilig beheer. Vermijd het beschadigen van het asbestmateriaal. Controleer de toestand jaarlijks op wijzigingen.
- Hemelwater dat afspoelt van asbestcement daken of gevels kan asbestdeeltjes bevatten. Gebruik het enkel voor gesloten circuits (bv. spoelen toiletten). Reinig na het vervangen van het dak of de gevel de dakgoten en regenwaterput of -ton om asbesthoudend sediment of slib te verwijderen

- Eenvoudige handelingen: mag via doe-het-zelf of door werknemer(s) met opleidingsattest eenvoudige handelingen  
De toepassing is los .

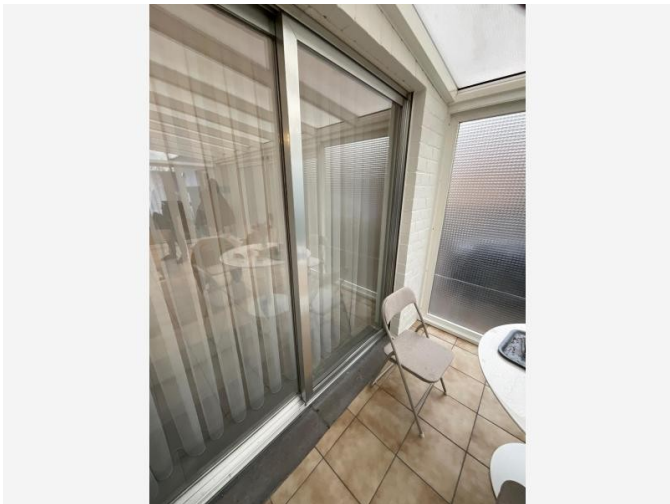
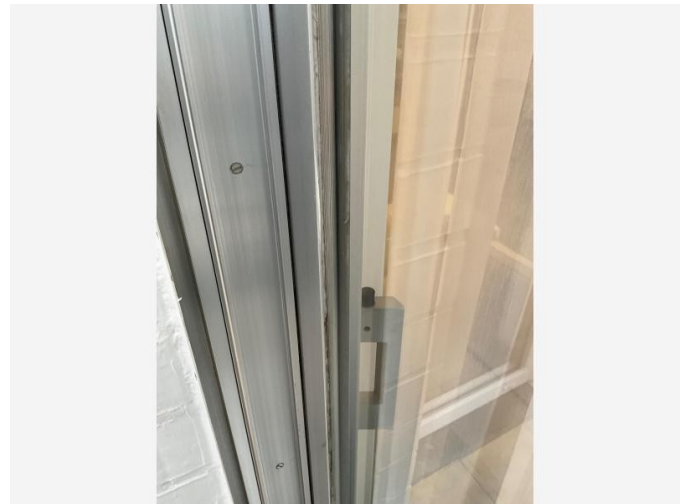
Het asbestmateriaal valt onder de mijlpaal van 2040.

| Eindbeoordeling materiaalrisico | Laag materiaalrisico en/of verlaagde kans op vezelvrijgave |

| Asbestsoort (vezeltype) | Amfibool aanwezig, uitgezonderd crocidoliet |
| Toestand van het materiaal | Licht beschadigd, licht verweerd. Intact calciumsilicaatmateriaal of categorie III 'gebondenheid' |

| Beschrijving | mastiek alu ramen |
| Asbestmateriaal | In-situ afwerkingslagen - Pasta, stopverf, voegsel, stopsel, vulsel, mastiek, kitten, ... |

- Zorg voor een veilig beheer. Vermijd het beschadigen van het asbestmateriaal. Controleer de toestand jaarlijks op wijzigingen.

- Eenvoudige handelingen: mag via doe-het-zelf of door werknemer(s) met opleidingsattest eenvoudige handelingen  
Te verwijderen samen met de ramen en deuren in een geheel.

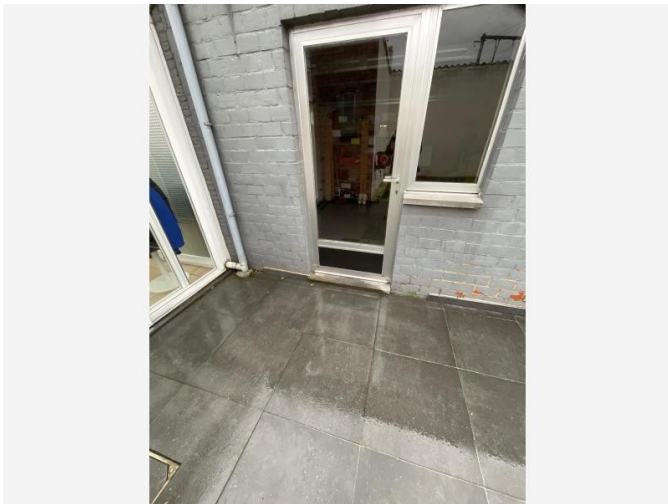
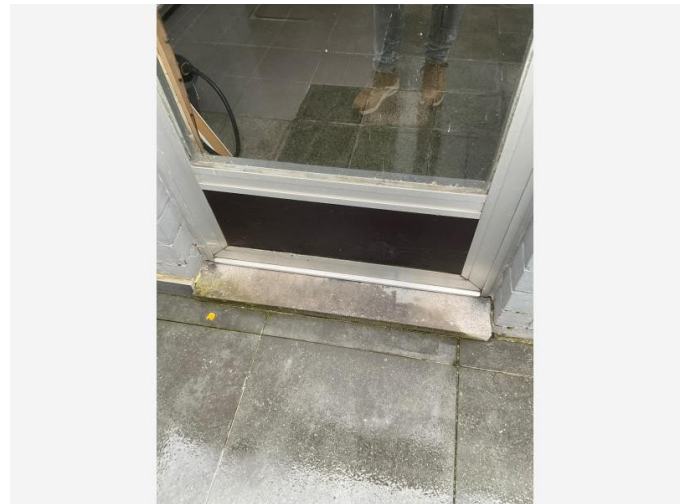
Het asbestmateriaal valt onder de mijlpaal van 2040.

| Eindbeoordeling materiaalrisico | Laag materiaalrisico en/of verlaagde kans op vezelvrijgave |

| Asbestsoort (vezeltype) | Crocidoliet aanwezig |
| Toestand van het materiaal | Licht beschadigd, licht verweerd. Intact calciumsilicaatmateriaal of categorie III 'gebondenheid' |

| Beschrijving | inlegpaneel type glasal |
| Asbestmateriaal | Plaat, paneel, tablet - Geëmailleerd, type Glasal |

- Zorg voor een veilig beheer. Vermijd het beschadigen van het asbestmateriaal. Controleer de toestand jaarlijks op wijzigingen.
- Hemelwater dat afspoelt van asbestcement daken of gevels kan asbestdeeltjes bevatten. Gebruik het enkel voor gesloten circuits (bv. spoelen toiletten). Reinig na het vervangen van het dak of de gevel de dakgoten en regenwaterput of -ton om asbesthoudend sediment of slib te verwijderen

- Eenvoudige handelingen: mag via doe-het-zelf of door werknemer(s) met opleidingsattest eenvoudige handelingen  
Te verwijderen in 1 geheel zonder breken en kappen .

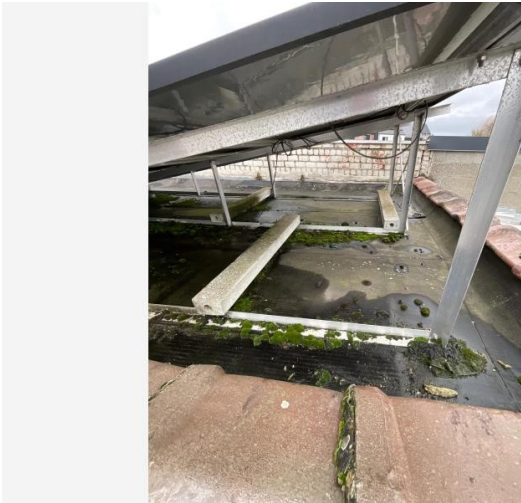
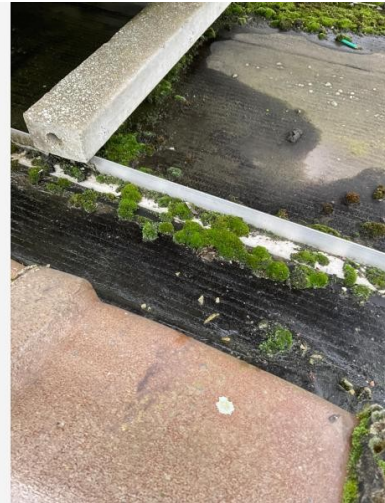
## Fiche 5: roofing dak

Geen asbest

| # | Type | Referentie | Resultaat |
|---|---|---|---|
| 5.1 | Puntmonster | mm03 | Geen asbest |

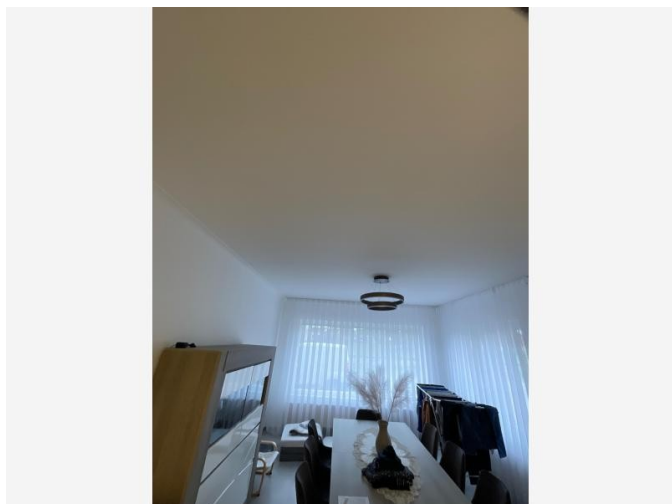
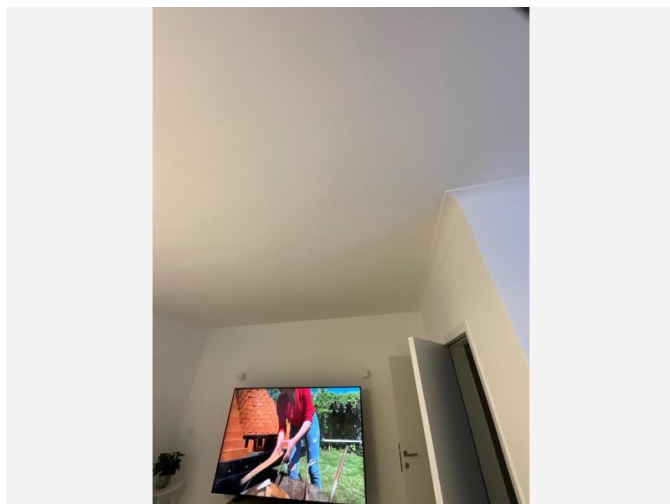
## Fiche 6: pleisterwerk plafond

Geen asbest

| # | Type | Referentie | Resultaat |
|---|---|---|---|
| 6.1 | Mengmonster | mm02 | Geen asbest |

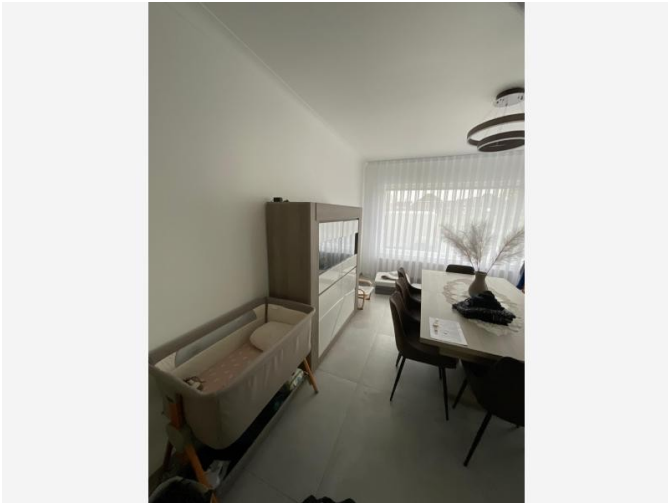
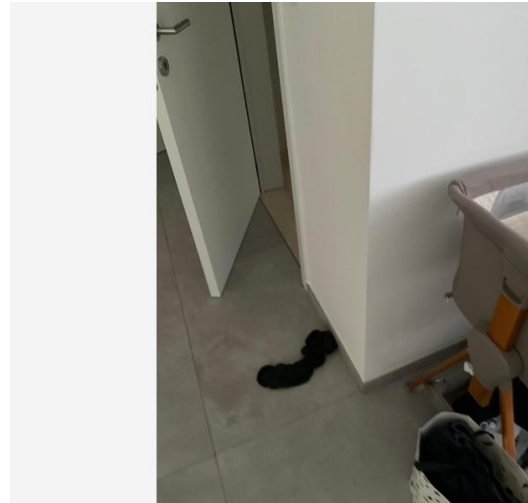
Geen asbest

| # | Type | Referentie | Resultaat |
|---|---|---|---|
| 7.1 | Mengmonster | mm01 | Geen asbest |

| Beschrijving | pleisterwerk wanden |
