# Asbestinventarisat attest

Liersesteenweg 476, 2800 Mechelen

Attestnummer : 20250319-000489.000

Uitgegeven op : 19.03.2025

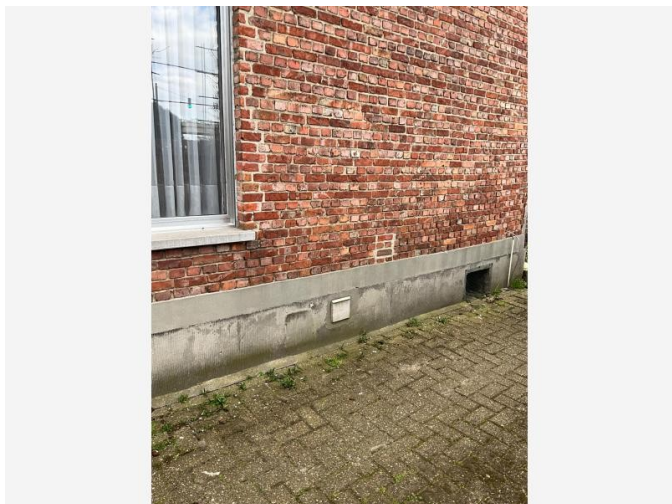
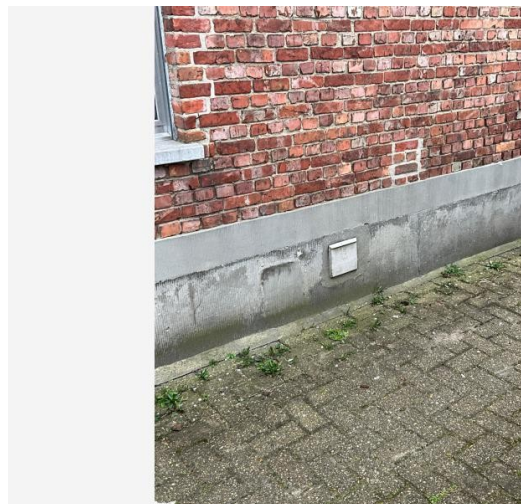
| Eindbeoordeling materiaalrisico | Verhoogd materiaalrisico en/of verhoogde kans op vezelvrijgave |

| Asbestsoort (vezeltype) | Crocidoliet aanwezig |
| Toestand van het materiaal | Matig beschadigd, matig verweerd |

| Beschrijving | Schouwluik |
| Asbestmateriaal | Brandwerende afsluiting (prefab geheel) - Luik |

- Zorg voor een veilig beheer. Vermijd het beschadigen van het asbestmateriaal. Controleer de toestand jaarlijks op wijzigingen.

- Eenvoudige handelingen: mag via doe-het-zelf of door werknemer(s) met opleidingsattest eenvoudige handelingen  
Het luik zit los & kan in zijn geheel worden verwijderd zonder breken.

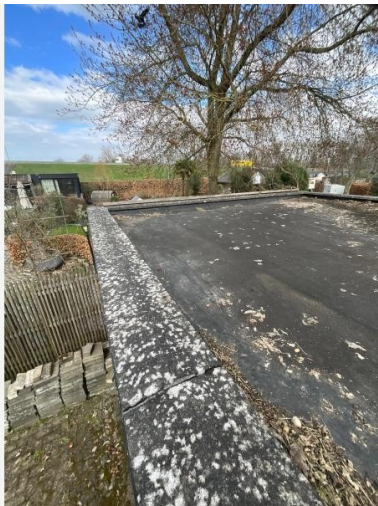
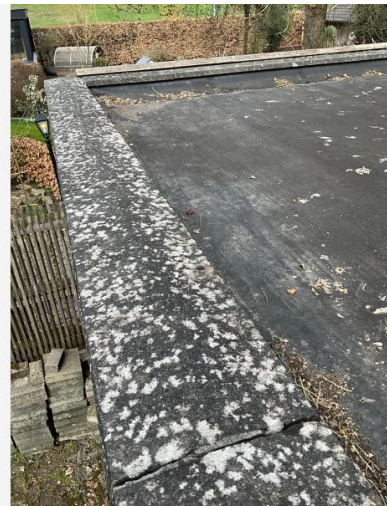
| Eindbeoordeling materiaalrisico | Verhoogd materiaalrisico en/of verhoogde kans op vezelvrijgave |

| Asbestsoort (vezeltype) | Crocidoliet aanwezig |
| Toestand van het materiaal | Matig beschadigd, matig verweerd |

| Beschrijving | Holle deksteen |
| Asbestmateriaal | Deksteen, muurkap - Hol |

- Zorg voor een veilig beheer. Vermijd het beschadigen van het asbestmateriaal. Controleer de toestand jaarlijks op wijzigingen.
- Hemelwater dat afspoelt van asbestcement daken of gevels kan asbestdeeltjes bevatten. Gebruik het enkel voor gesloten circuits (bv. spoelen toiletten). Reinig na het vervangen van het dak of de gevel de dakgoten en regenwaterput of -ton om asbesthoudend sediment of slib te verwijderen

- Eenvoudige handelingen: mag via doe-het-zelf of door werknemer(s) met opleidingsattest eenvoudige handelingen  
Indien de dekstenen rondom worden losgemaakt & in zijn geheel kunnen worden verwijderd, kan dit via eenvoudige handelingen.

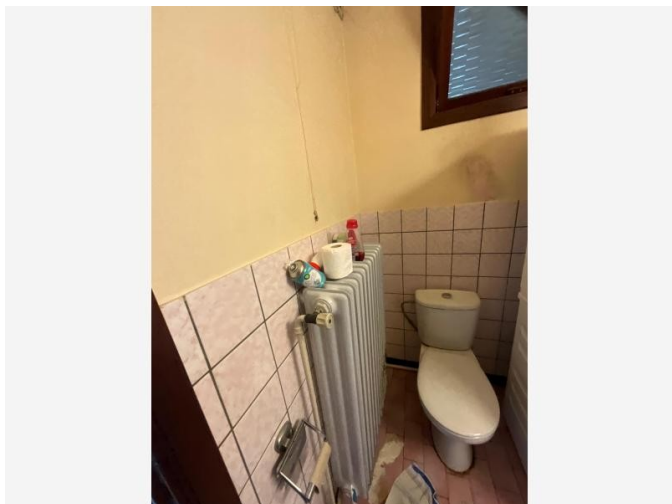
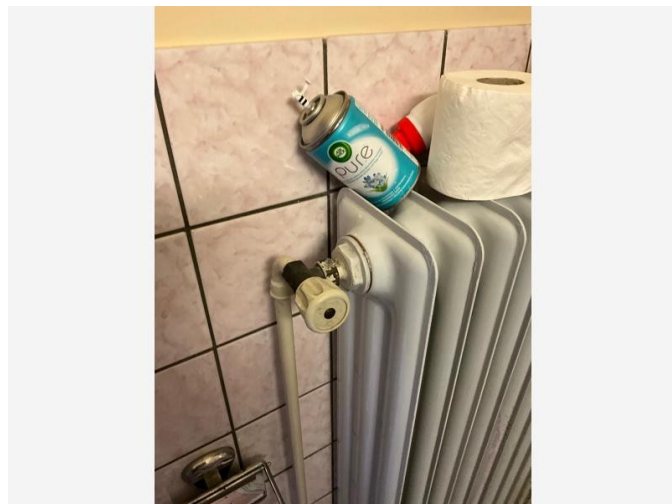
| Eindbeoordeling materiaalrisico | Verhoogd materiaalrisico en/of verhoogde kans op vezelvrijgave |

| Asbestsoort (vezeltype) | Crocidoliet aanwezig |
| Toestand van het materiaal | Licht beschadigd, licht verweerd. Intact calciumsilicaatmateriaal of categorie III 'gebondenheid' |

| Beschrijving | Bakeliet toepassingen |
| Asbestmateriaal | Plaat, paneel, tablet - Type Bakeliet |

- Zorg voor een veilig beheer. Vermijd het beschadigen van het asbestmateriaal. Controleer de toestand jaarlijks op wijzigingen.

- Eenvoudige handelingen: mag via doe-het-zelf of door werknemer(s) met opleidingsattest eenvoudige handelingen  
De toepassingen kunnen worden losgeschroefd en in zijn geheel worden verwijderd.

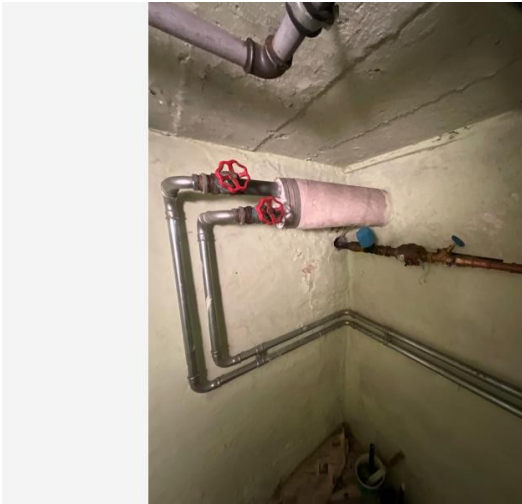
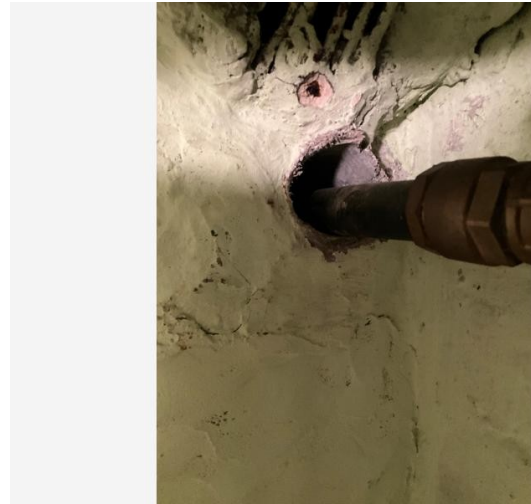
| Eindbeoordeling materiaalarisico | Verhoogd materiaalarisico en/of verhoogde kans op vezelvrijgave |

| Asbestsoort (vezeltype) | Crocidoliet aanwezig |
| Toestand van het materiaal | Licht beschadigd, licht verweerd. Intact calciumsilicaatmateriaal of categorie III 'gebondenheid' |

| Beschrijving | Doorvoer asbestcement |
| Asbestmateriaal | Buis, koker, leiding, pijp, doorvoer |

- Zorg voor een veilig beheer en verwijder dit asbestmateriaal wanneer het bij werken eenvoudig bereikbaar wordt. Controleer de toestand jaarlijks op wijzigingen.

- Eenvoudige handelingen: mag via doe-het-zelf of door werknemer(s) met opleidingsattest eenvoudige handelingen  
Indien de buis bij structurele werken kan worden uitgegraven & verwijderd zonder breken, kan dit via eenvoudige handelingen.

Scherm de (eventueel beschadigde) uiteinden af met een asbestfixeermiddel om vezelvrijgave te voorkomen.

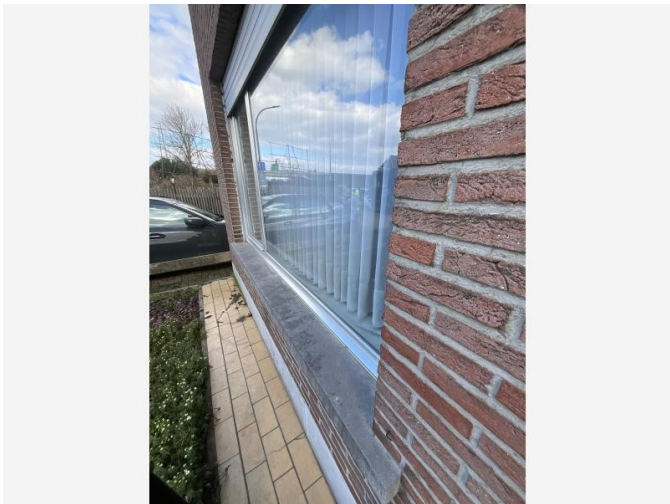
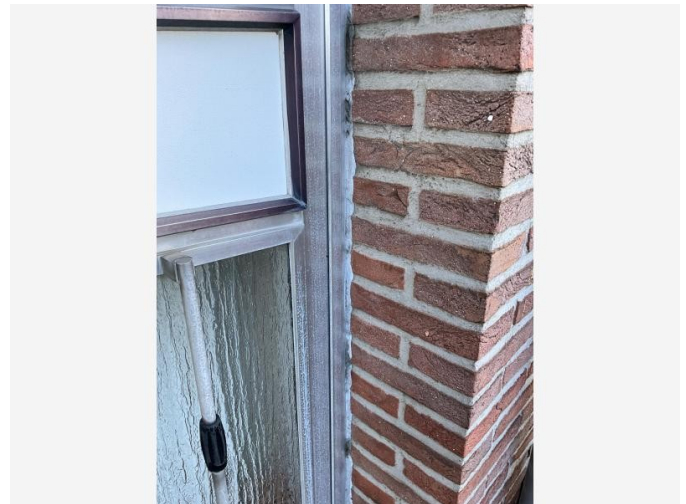
| Eindbeoordeling materiaalrisico | Laag materiaalrisico en/of verlaagde kans op vezelvrijgave |

| Asbestsoort (vezeltype) | Amfibool aanwezig, uitgezonderd crocidoliet |
| Toestand van het materiaal | Licht beschadigd, licht verweerd. Intact calciumsilicaatmateriaal of categorie III 'gebondenheid' |

| Beschrijving | Mastiek rond schrijnwerk |
| Asbestmateriaal | In-situ afwerkingslagen - Pasta, stopverf, voegsel, stopsel, vulsel, mastiek, kitten, ... |

- Zorg voor een veilig beheer. Vermijd het beschadigen van het asbestmateriaal. Controleer de toestand jaarlijks op wijzigingen.

- Eenvoudige handelingen: mag via doe-het-zelf of door werknemer(s) met opleidingsattest eenvoudige handelingen  
Indien de grenswaarde voor emissie niet wordt overschreden kan dit via eenvoudige handelingen. Indien dit niet mogelijk is dient men beroep te doen op een erkend asbestverwijderaar.

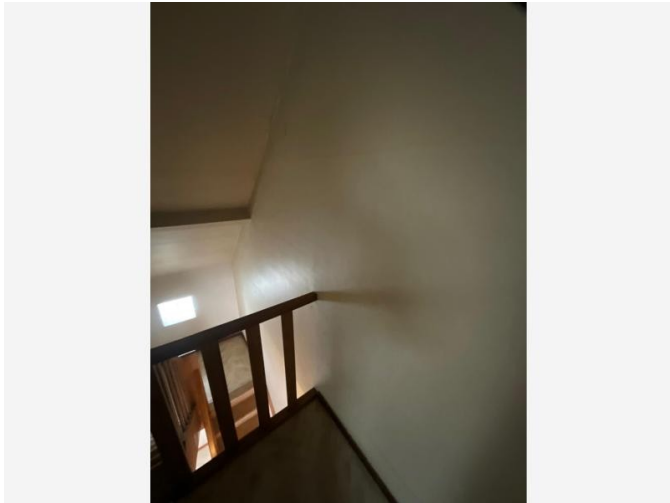
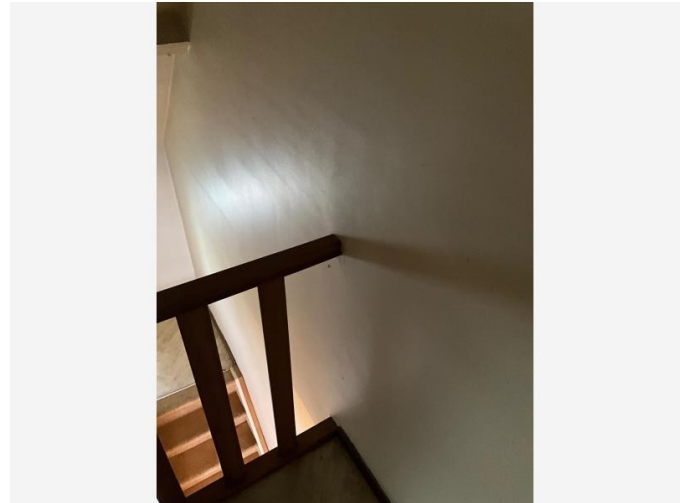
## Fiche 15: Pleisterwerk wanden

Geen asbest

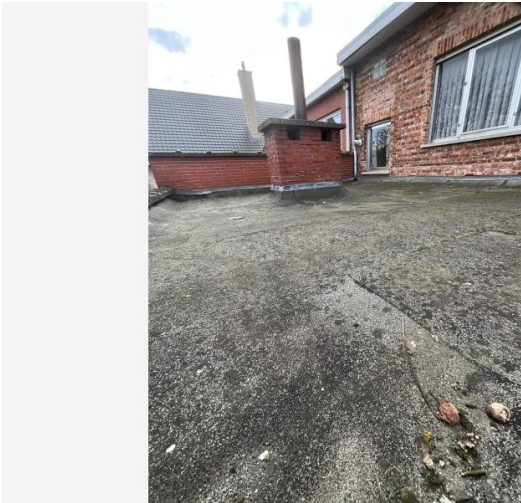
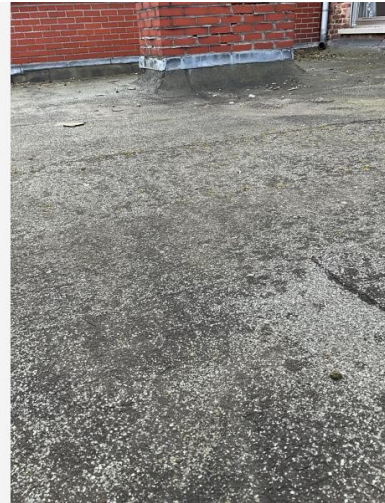
## Fiche 16: Roofing plat dak

Geen asbest

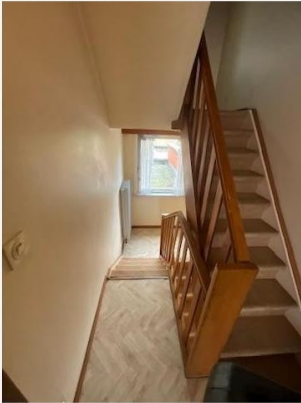
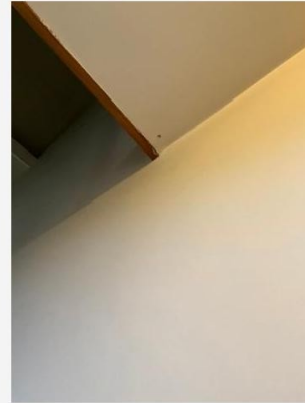
## Fiche 17: Pleisterwerk plafond

Geen asbest
