# Asbestinventarisatattest

Guldenboomplein 11, 9300 Aalst

Attestnummer : 20250324-000210.000

Uitgegeven op : 24.03.2025

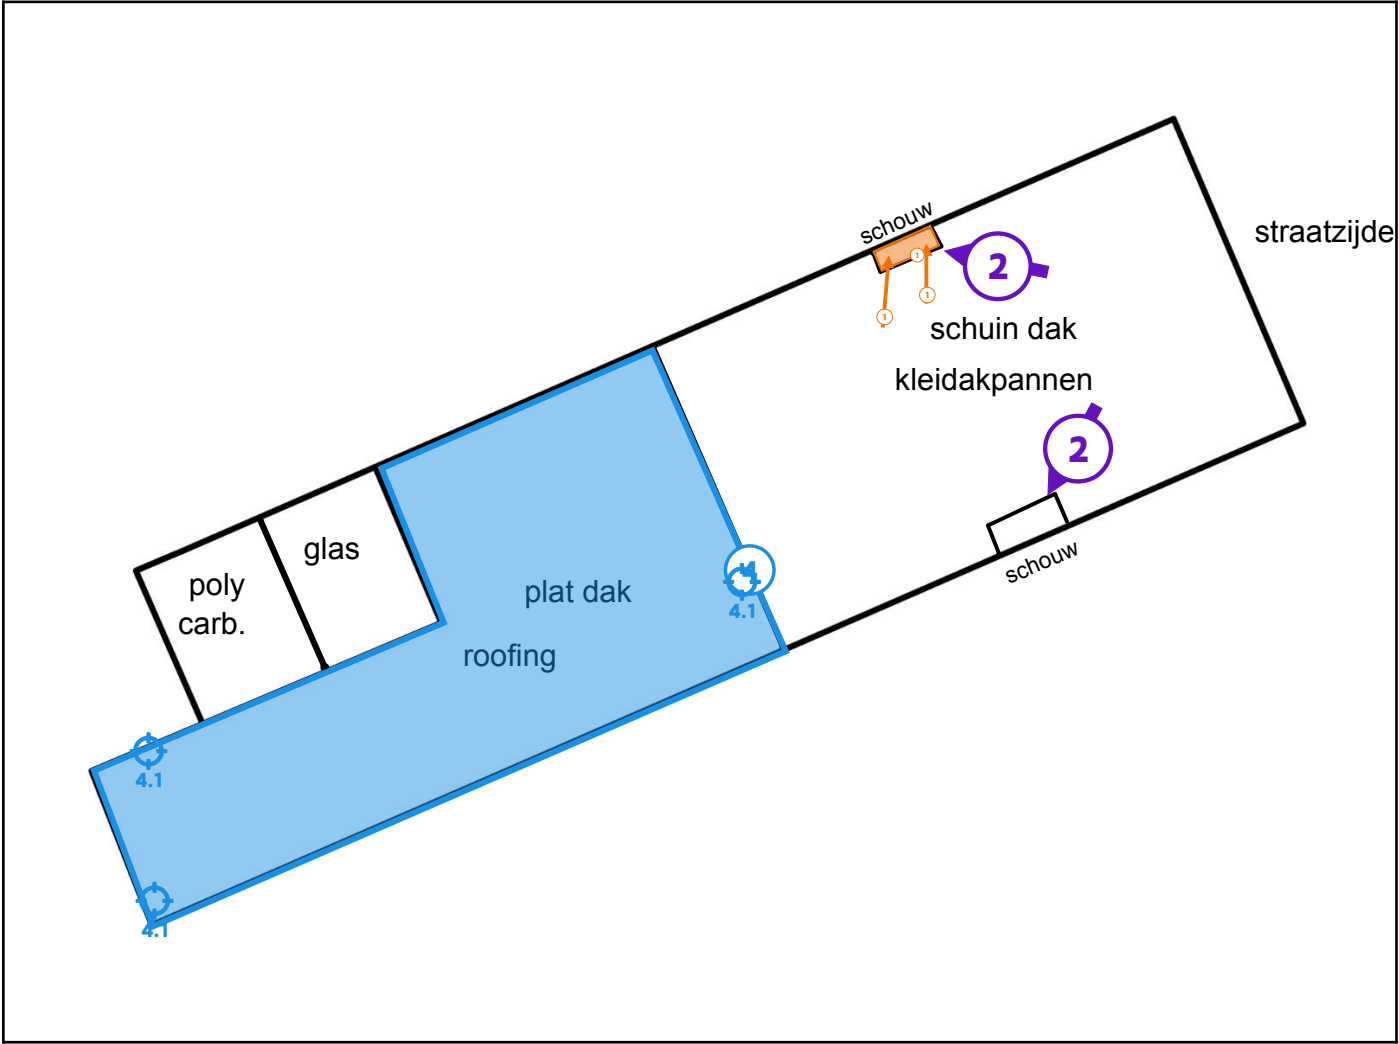
# Plan 1.4: Hoofdgebouw dakenplan

| Beschrijving | Type | Actie |
|---|---|---|
| 1. schouwpijpen schouw schuin dak | Asbestmateriaal | Verwijderen |
| 2. schouwen niet inspecteerbaar aan binnenzijde of langs boven | Beperking | - |
| 4. roofing platte daken | Geen asbest | - |

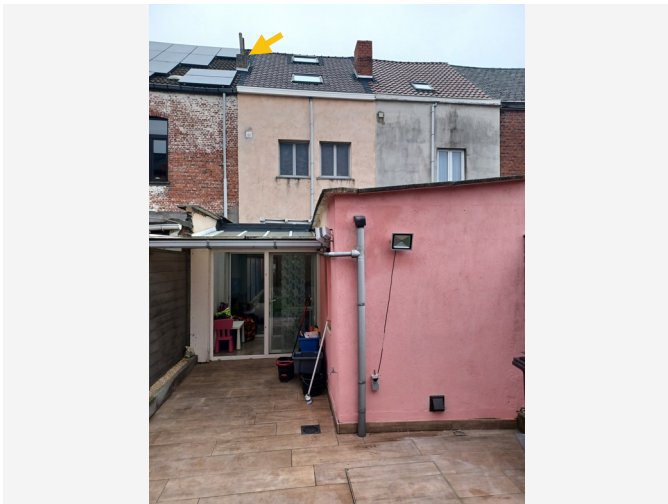
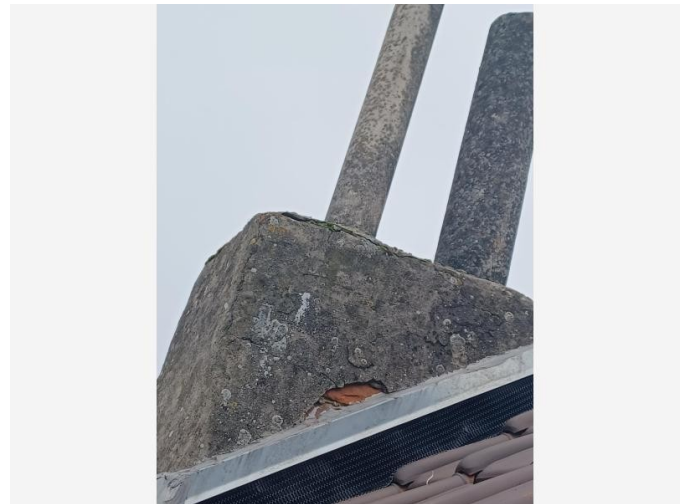
| Fiche 1: schouwpijpen schouw schuin dak | 18 |

Het asbestmateriaal valt onder de mijlpaal van 2034.

| Eindbeoordeling materiaalrisico | Laag materiaalrisico en/of verlaagde kans op vezelvrijgave |

| Asbestsoort (vezeltype) | Crocidoliet aanwezig |
| Toestand van het materiaal | Licht beschadigd, licht verweerd. Intact calciumsilicaatmateriaal of categorie III 'gebondenheid' |

| Opmerking | 2 schouwpijpen in schouw aan achterzijde schuin dak. Schouw mogelijks gemeenschappelijk met buur. |

- Zorg voor een veilig beheer. Vermijd het beschadigen van het asbestmateriaal. Controleer de toestand jaarlijks op wijzigingen.

- Eenvoudige handelingen: mag via doe-het-zelf of door werknemer(s) met opleidingsattest eenvoudige handelingen  
Schouwpijpen kunnen na losmaken in hun geheel worden verwijderd in de daartoe bestemde verpakking. Dubbel te verpakken. Het is aangeraden dit door een dakwerker te laten uitvoeren.

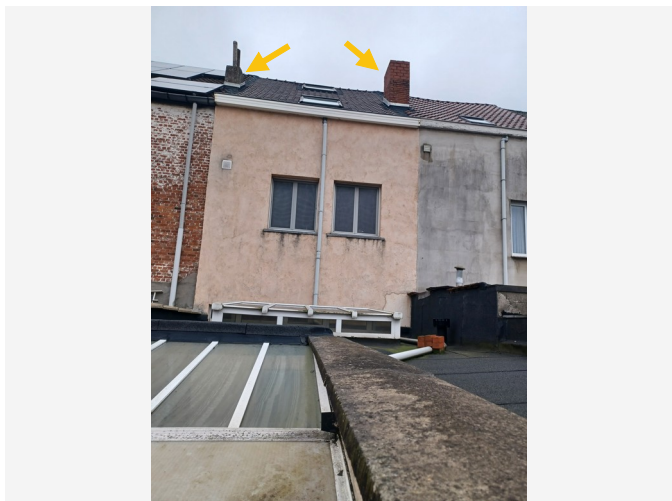
| Fiche 2: schouwen niet inspecteerbaar aan binnenzijde of langs boven | 22 |

**Reden:** Het te onderzoeken materiaal situeert zich hoger dan 3,50 m te rekenen vanaf een veilige ondergrond

**Uitleg van de asbestdeskundige:** De schouw is waarneembaar langs buitenzijde. Mogelijk bevinden er zich asbesthoudende materialen aan de binnenzijde. Het is echter niet mogelijk deze op een veilige manier aan de binnenzijde te inspecteren.

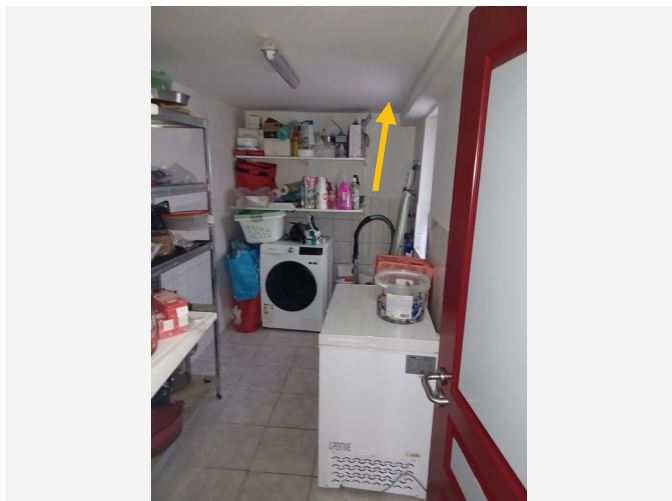
| Fiche 3: mogelijk oud pleisterwerk boven valse plafonds | 24 |

De ganze woning is afgewerkt met houten en/of valse en/of gyprocplafonds. Mogelijk bevindt er zich nog oud pleisterwerk boven deze plafonds. Dit was niet vast te stellen op moment van inspectie. Indien er bij, bvb toekomstige werken, oud pleisterwerk zou worden aangetroffen, is het aangewezen om een extra monsternamen met labo-analyse te laten uitvoeren.

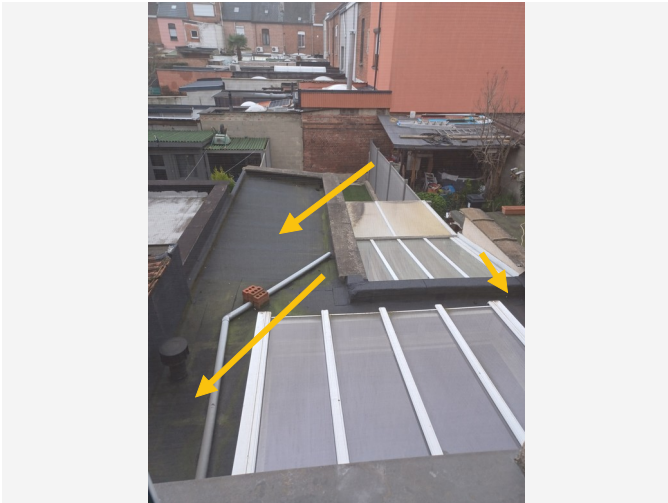
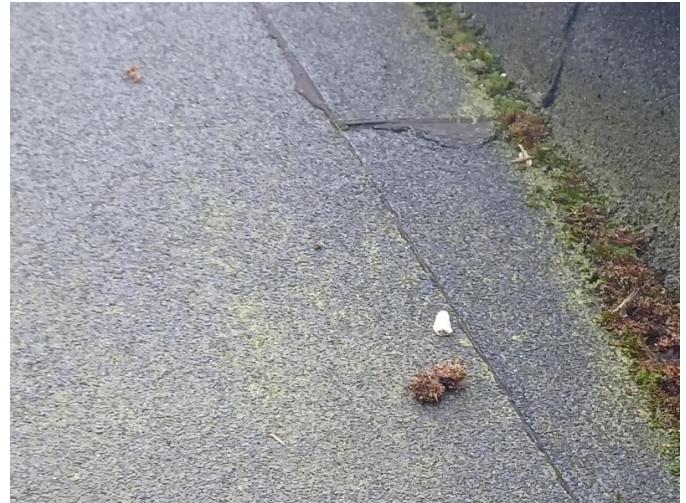
## Fiche 4: roofing platte daken

Geen asbest

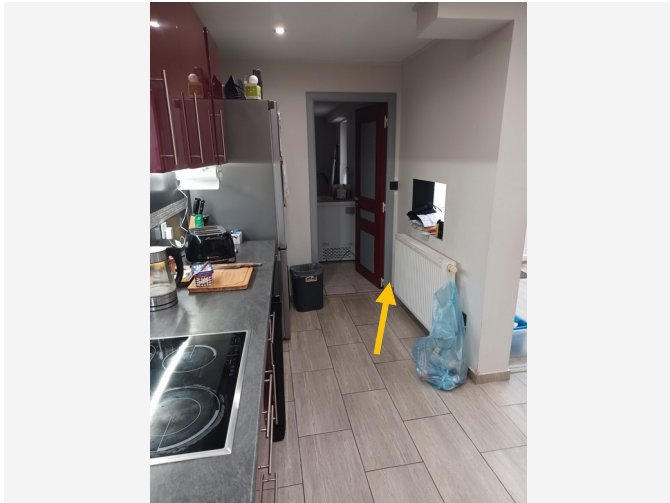
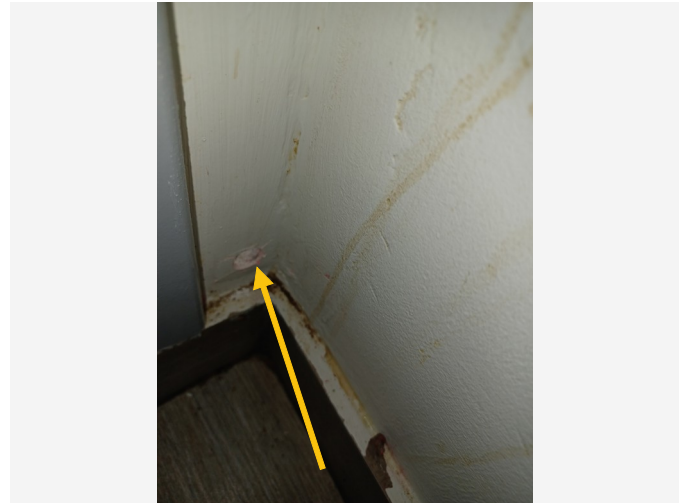
## Fiche 5: pleisterwerk muren

Geen asbest

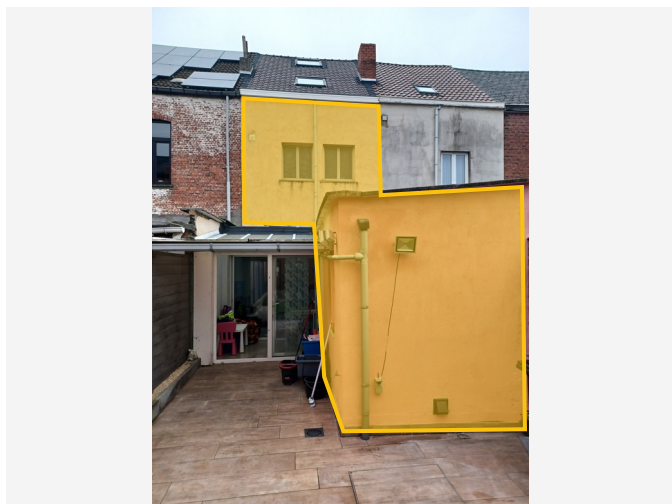
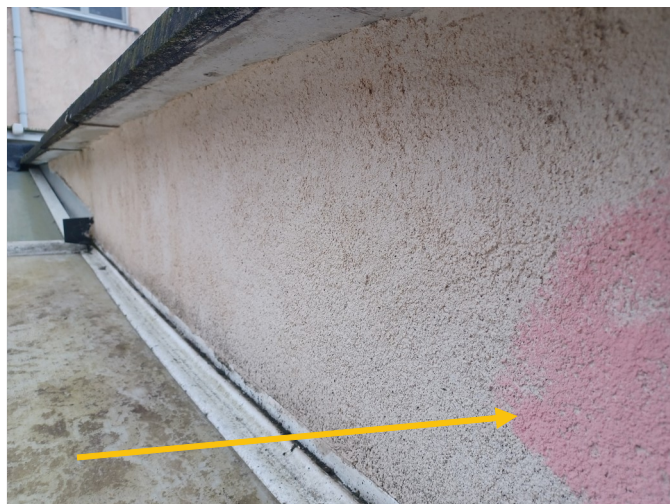
Geen asbest

| Beschrijving | crepe achter- en buitengevels tuinzijde |
