# Asbestinventarisatattest

Kattelinnestraat 71, 9420 Erpe-Mere

Attestnummer : 20250418-000191.000

Uitgegeven op : 18.04.2025

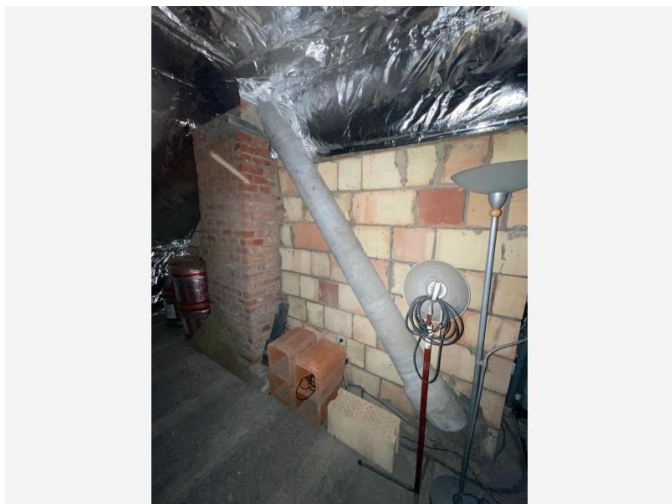
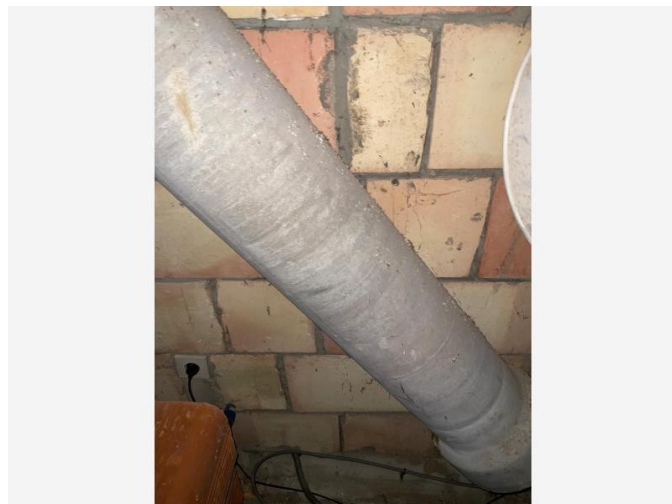
Detailfoto

Het asbestmateriaal valt onder de mijlpaal van 2040.

Verwijderen

| Eindbeoordeling materiaalrisico | Verhoogd materiaalrisico en/of verhoogde kans op vezelvrijgave |

| Asbestsoort (vezeltype) | Crocidoliet aanwezig |
| Afschermingsgraad van het gehele materiaal | Geheel of deels (ook) vrij aan de binnenlucht |
| Toestand van het materiaal | Licht beschadigd, licht verweerd. Intact calciumsilicaatmateriaal of categorie III 'gebondenheid' |

| Beschrijving | Asbest cement rookgaskanaal |

- Zorg voor een veilig beheer. Vermijd het beschadigen van het asbestmateriaal. Controleer de toestand jaarlijks op wijzigingen.
- Voer bijkomende staalname(s) uit.

- Eenvoudige handelingen: mag via doe-het-zelf of door werknemer(s) met opleidingsattest eenvoudige handelingen  
Asbest schouwen zijn te verwijderen zonder breken en kappen. Deze dienen in 1 geheel verwijderd te worden zonder contaminaties. Veilig verpakken en afvoeren naar een asbest afval verwerker.

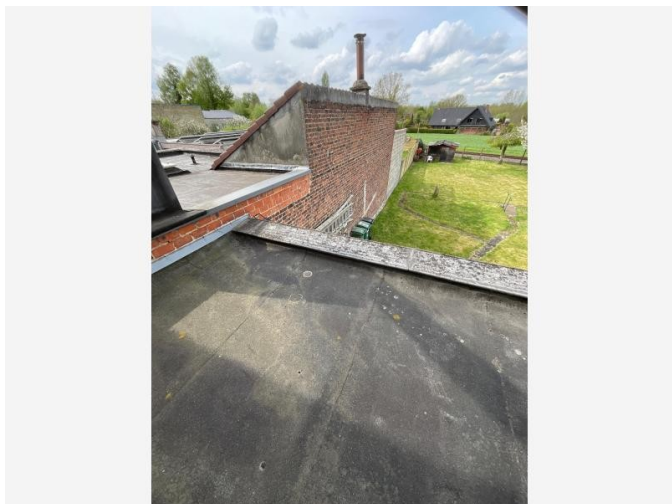
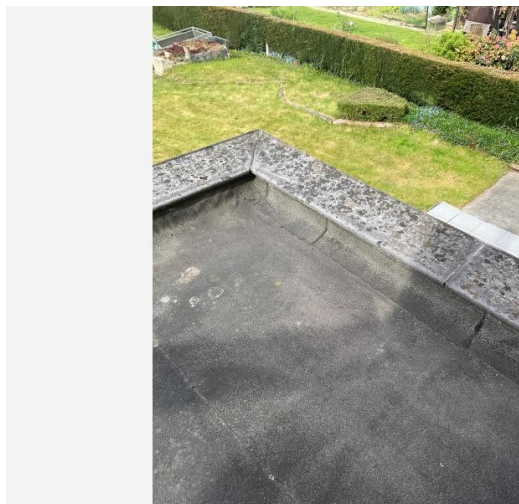
Het asbestmateriaal valt onder de mijlpaal van 2040.

Verwijderen

| Eindbeoordeling materiaalrisico | Verhoogd materiaalrisico en/of verhoogde kans op vezelvrijgave |

| Asbestsoort (vezeltype) | Crocidoliet aanwezig |
| Afschermingsgraad van het gehele materiaal | Geheel of deels vrij aan de buitenlucht |
| Toestand van het materiaal | Matig beschadigd, matig verweerd |

| Beschrijving | Asbest dekstenen |

- Zorg voor een veilig beheer. Vermijd het beschadigen van het asbestmateriaal. Controleer de toestand jaarlijks op wijzigingen.
- Hemelwater dat afspoelt van asbestcement daken of gevels kan asbestdeeltjes bevatten. Gebruik het enkel voor gesloten circuits (bv. spoelen toiletten). Reinig na het vervangen van het dak of de gevel de dakgoten en regenwaterput of -ton om asbesthoudend sediment of slib te verwijderen
- Voer bijkomende staalname(s) uit.

- Eenvoudige handelingen: mag via doe-het-zelf of door werknemer(s) met opleidingsattest eenvoudige handelingen  
De toepassing is los .

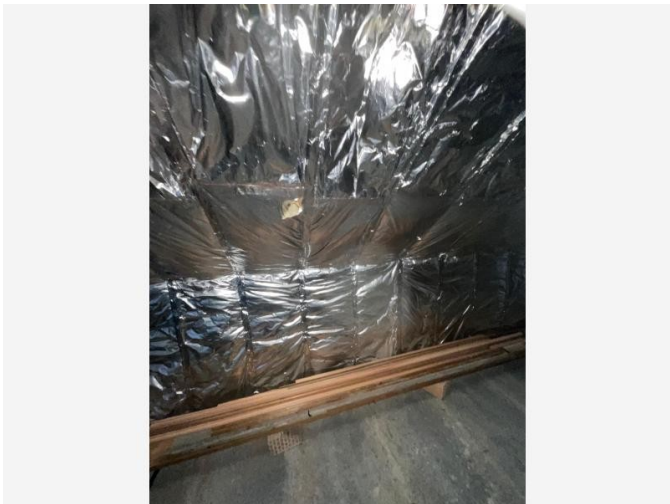
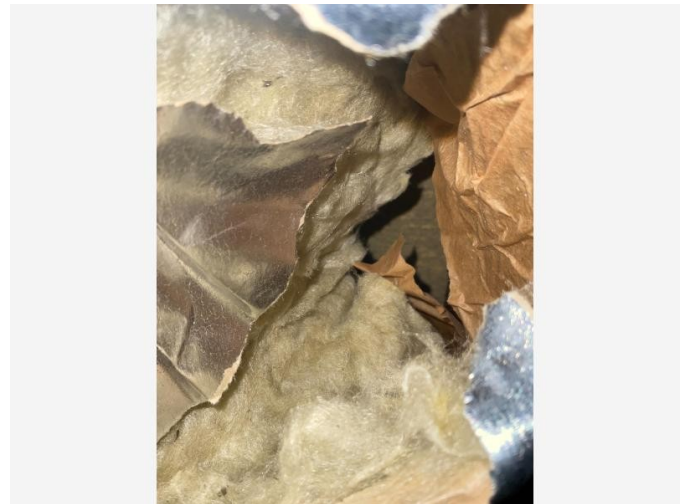
Het asbestmateriaal valt onder de mijlpaal van 2040.

Zorgvuldig beheren

| Eindbeoordeling materiaalarisico | Zeer laag materiaalarisico en/of zeer lage kans op vezelvrijgave |

| Asbestsoort (vezeltype) | Crocidoliet aanwezig |
| Afschermingsgraad van het gehele materiaal | Stootvaste afscherming of omkasting |
| Toestand van het materiaal | Licht beschadigd, licht verweerd. Intact calciumsilicaatmateriaal of categorie III 'gebondenheid' |

| Beschrijving | menuiserite onderdak |

- Zorg voor een veilig beheer. Vermijd het beschadigen van het asbestmateriaal. Controleer de toestand jaarlijks op wijzigingen.
- Zorg voor een veilig beheer en verwijder dit asbestmateriaal wanneer het bij werken eenvoudig bereikbaar wordt. Controleer de toestand jaarlijks op wijzigingen.
- Voer bijkomende staalname(s) uit.

- Eenvoudige handelingen: mag via doe-het-zelf of door werknemer(s) met opleidingsattest eenvoudige handelingen  
Menuiserite onderdak is eenvoudig te verwijderen door de platen los te schroeven of de nagels te verwijderen. De platen mogen -tijdens het proces niet gebroken worden. Gebruik geen sneldraaiend gereedschap om deze toepassing te verwijderen zoals slijpschijven en breekhamers.

Na verwijdering de toepassing in de daarvoor voorziene zak steken en afvoeren naar het containerpark. .

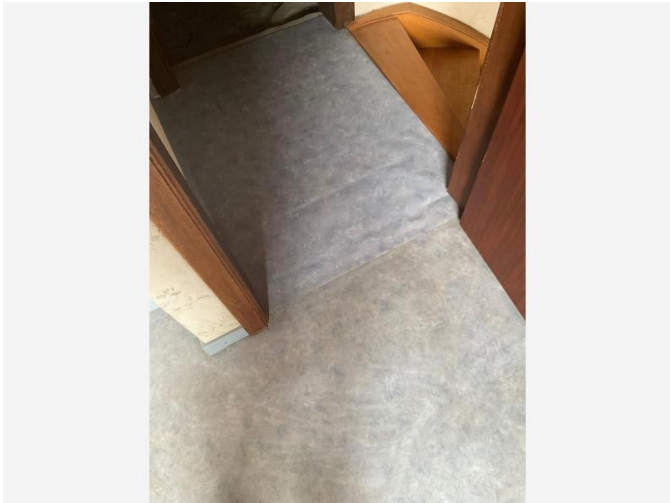
Geen asbesthoudend type vloerzeil

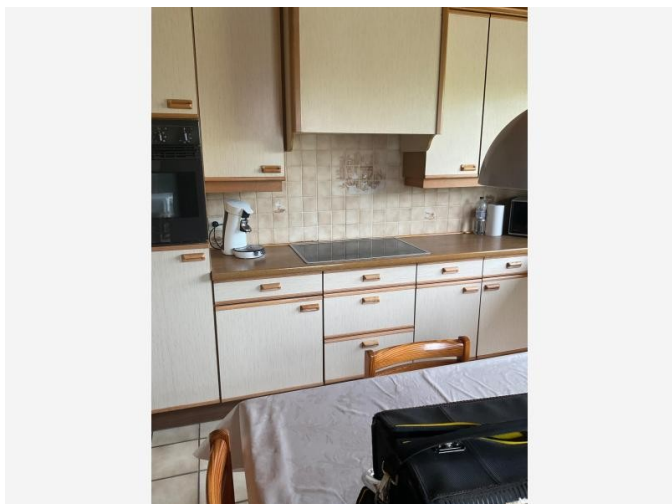
Achter de tegels bevindt zich faiancelijm. Deze moet volgens het IP verplicht bemonsterd worden. Tijdens de inspectie heeft de inspecteur geen faiancelijm aangetroffen, maar heeft hij wel een sterk vermoeden dat zich deze achter de tegels bevindt. Let op bij werken aan deze plaatsen. Faiancelijm kon vroeger asbesthoudend zijn. Een bijkomend onderzoek is aangeraden indien er werken gepland zijn.

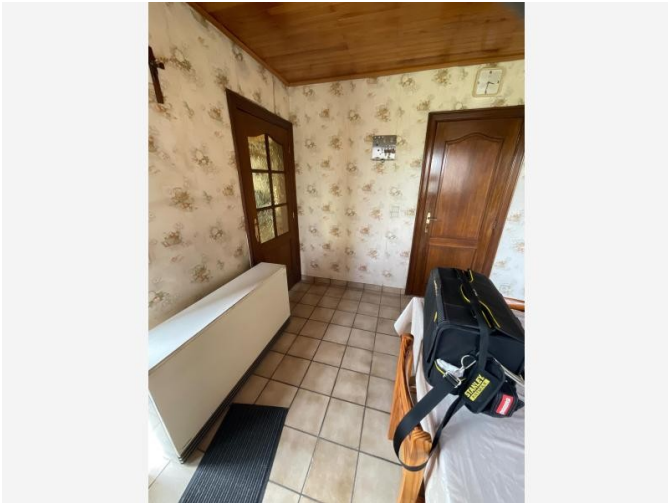
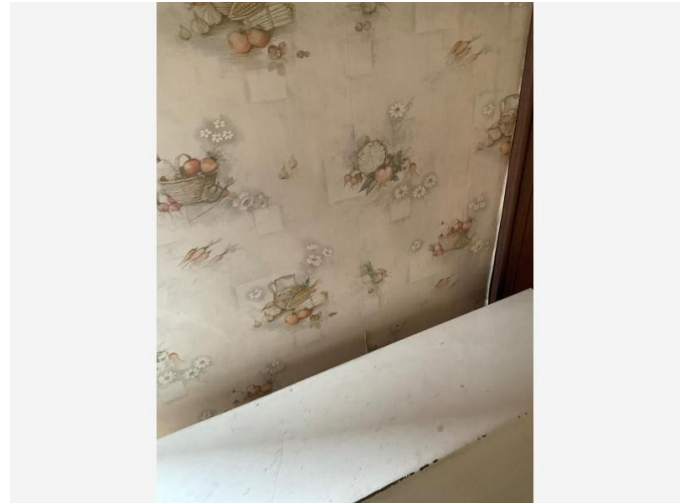
## Fiche 6: pleisterwerk wanden

Geen asbest

| # | Type | Referentie | Resultaat |
|---|---|---|---|
| 6.1 | Mengmonster | mm01 | Geen asbest |

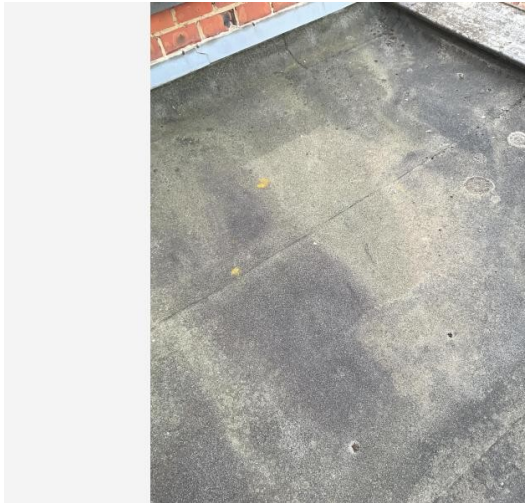
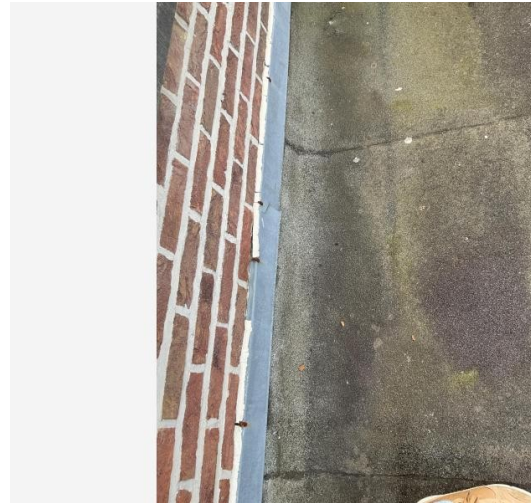
## Fiche 7: roofing dak

Geen asbest

| # | Type | Referentie | Resultaat |
|---|---|---|---|
| 7.1 | Puntmonster | mm03 | Geen asbest |
