# Asbestinventarisatetest

Hekkergeraast 90, 9260 Wichelen

Attestnummer : 20250502-000166.000

Uitgegeven op : 02.05.2025

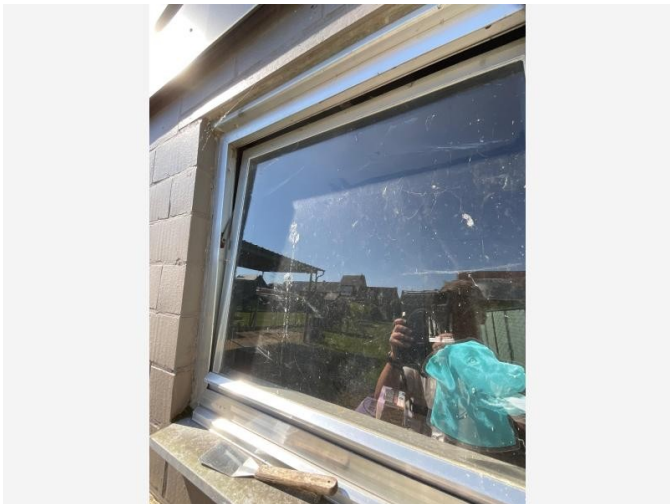
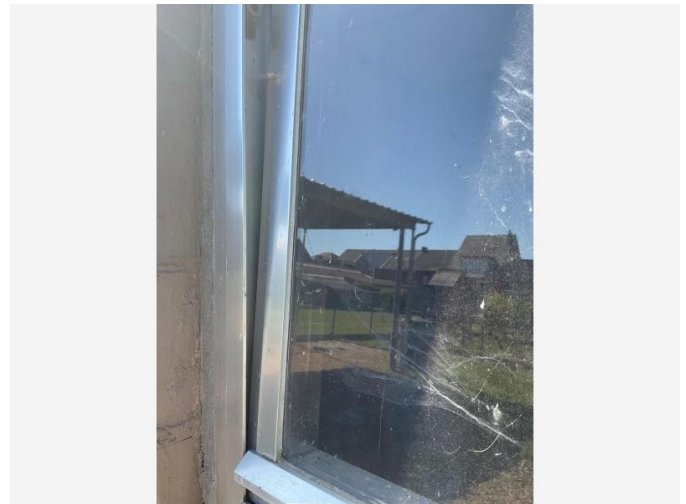
Het asbestmateriaal valt onder de mijlpaal van 2040.

| Eindbeoordeling materiaalrisico | Laag materiaalrisico en/of verlaagde kans op vezelvrijgave |

| Gebondenheid | Categorie 1: hechtgebonden in oorsprong |
| Asbestsoort (vezeltype) | Amfibool aanwezig, uitgezonderd crocidoliet |
| Asbestconcentratie | Laag (< 50%) |
| Afschermingsgraad van het gehele materiaal | Geheel of deels (look) vrij aan de binnenlucht |
| Toestand van het materiaal | Licht beschadigd, licht verweerd. Intact calciumsilicaatmateriaal of categorie III 'gebondenheid' |

| Beschrijving | mastiek alu ramen |
| Asbestmateriaal | In-situ afwerkingslagen - Pasta, stopverf, voegsel, stopsel, vulsel, mastiek, kitten, ... |
| Hoeveelheid (gewicht - aantal) | <ul style="list-style-type: none"><li>• 2,00 kg - 1 stuk</li></ul> |

Zorgvuldig beheren

- Zorg voor een veilig beheer. Vermijd het beschadigen van het asbestmateriaal. Controleer de toestand jaarlijks op wijzigingen.
- Voer bijkomende staalname(s) uit.

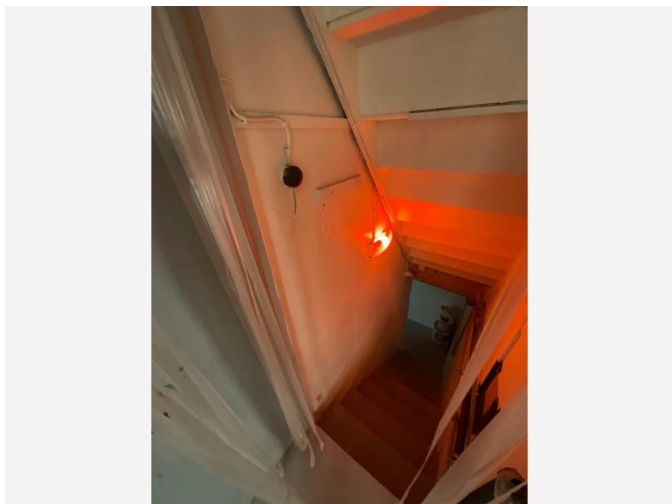
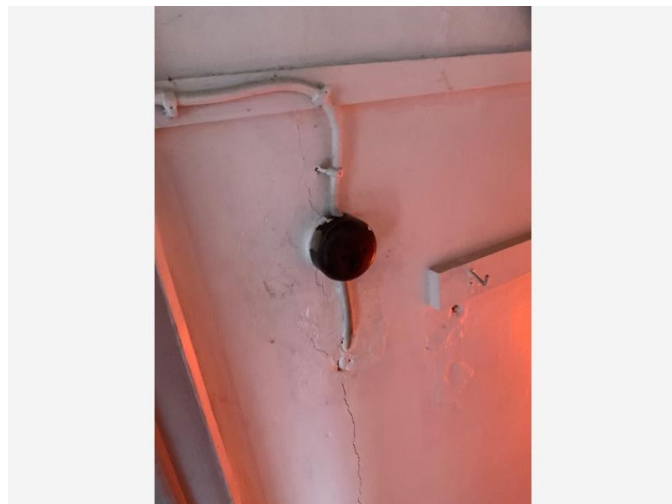
Het asbestmateriaal valt onder de mijlpaal van 2040.

| Eindbeoordeling materiaalrisico | Laag materiaalrisico en/of verlaagde kans op vezelvrijgave |

| Gebondenheid | Categorie 1: hechtgebonden in oorsprong |
| Asbestsoort (vezeltype) | Crocidoliet aanwezig |
| Asbestconcentratie | Laag (< 50%) |
| Toestand van het materiaal | Onbeschadigd, niet verweerd |

| Beschrijving | Bakeliet electra |
| Asbestmateriaal | Plaat, paneel, tablet - Type Bakeliet |
| Hoeveelheid (oppervlakte - dikte - aantal) | • 0,59 m <sup>2</sup> - 0,30 cm - 1 stuk |

Zorgvuldig beheren

- Zorg voor een veilig beheer. Vermijd het beschadigen van het asbestmateriaal. Controleer de toestand jaarlijks op wijzigingen.
- Voer bijkomende staalname(s) uit.

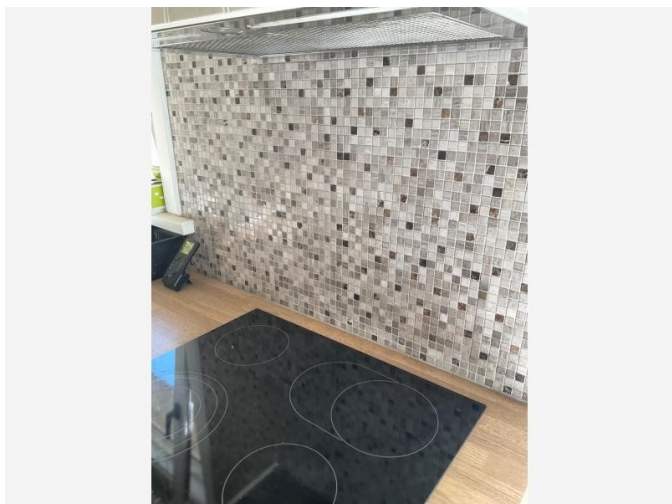
Achter de tegels bevindt zich faiancelijm. Deze moet volgens het IP verplicht bemonsterd worden. Tijdens de inspectie heeft de inspecteur geen faiancelijm aangetroffen, maar heeft hij wel een sterk vermoeden dat zich deze achter de tegels bevindt. Let op bij werken aan deze plaatsen. Faiancelijm kon vroeger asbesthoudend zijn. Een bijkomend onderzoek is aangeraden indien er werken gepland zijn.

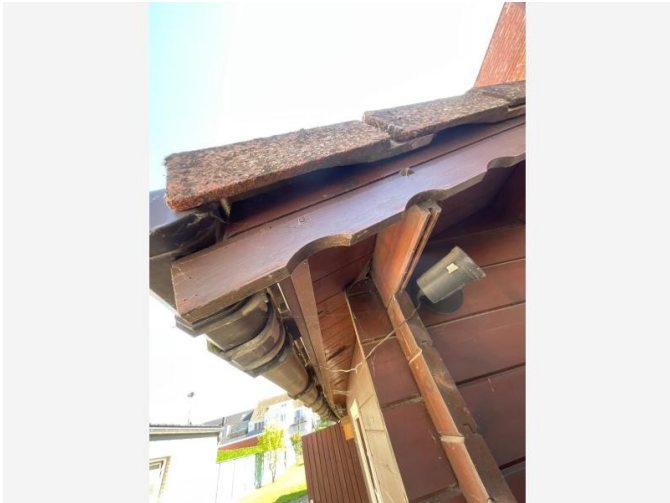
Dit onderdak type is niet asbest verdacht. Deze zijn steekproefsgewijs vastgesteld en kunnen, indien de vaststelling dit niet toeliet, geen uitspraak doen over het volledige onderdak.

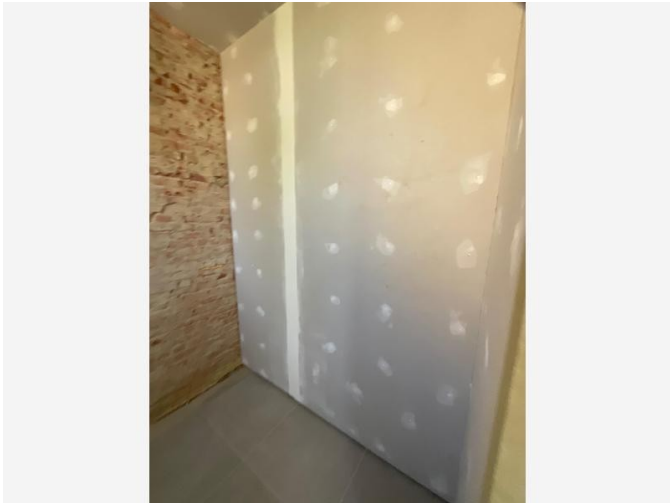
Niet asbest verdacht

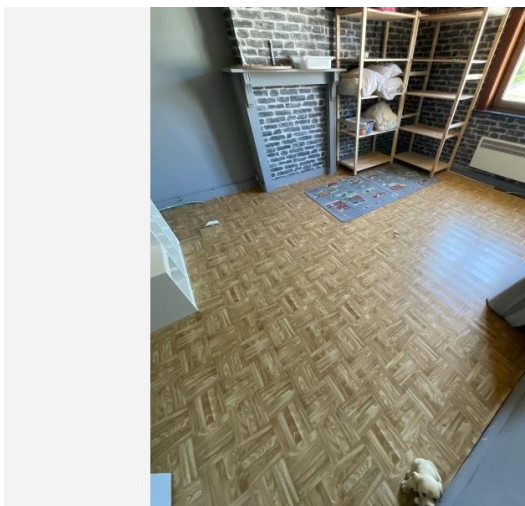
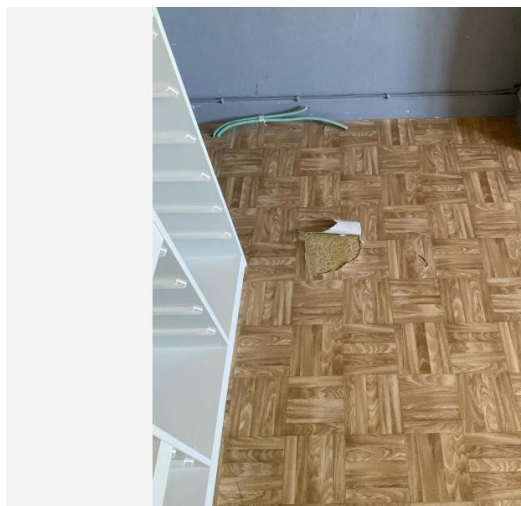
## Fiche 6: Vloerzeil

Geen asbest

| # | Type | Referentie | Resultaat |
|---|---|---|---|
| 6.1 | Puntmonster | Mm2 | Geen asbest |

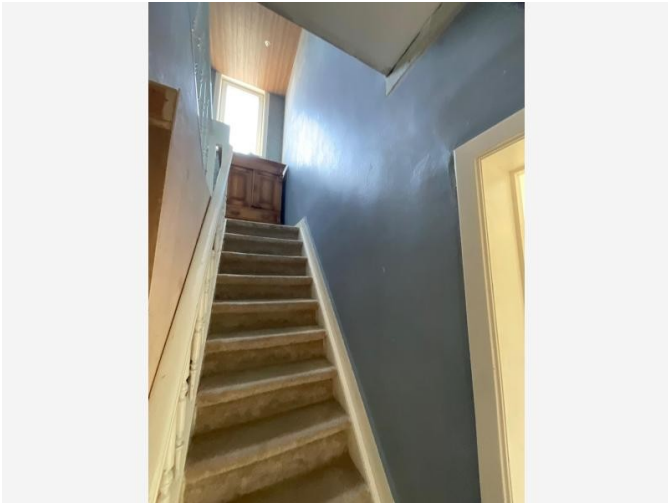
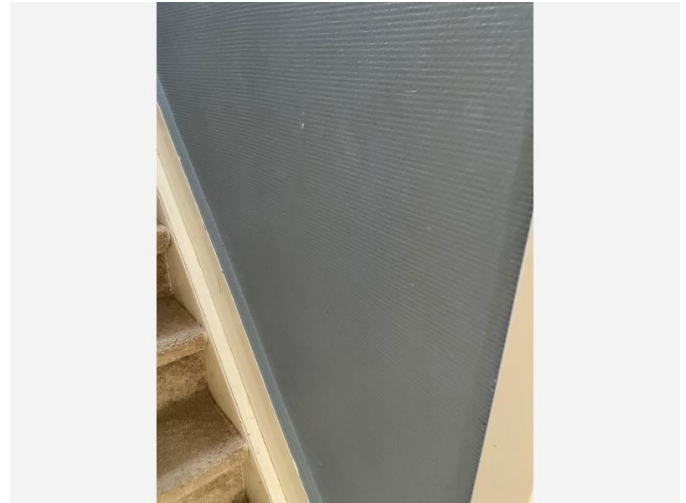
## Fiche 7: pleisterwerk wanden

Geen asbest

| # | Type | Referentie | Resultaat |
|---|---|---|---|
| 7.1 | Mengmonster | mm01 | Geen asbest |
