# Asbestinventarisatattest

Kuilstraat 33, 9420 Erpe-Mere

Attestnummer : 20250319-000154.000

Uitgegeven op : 19.03.2025

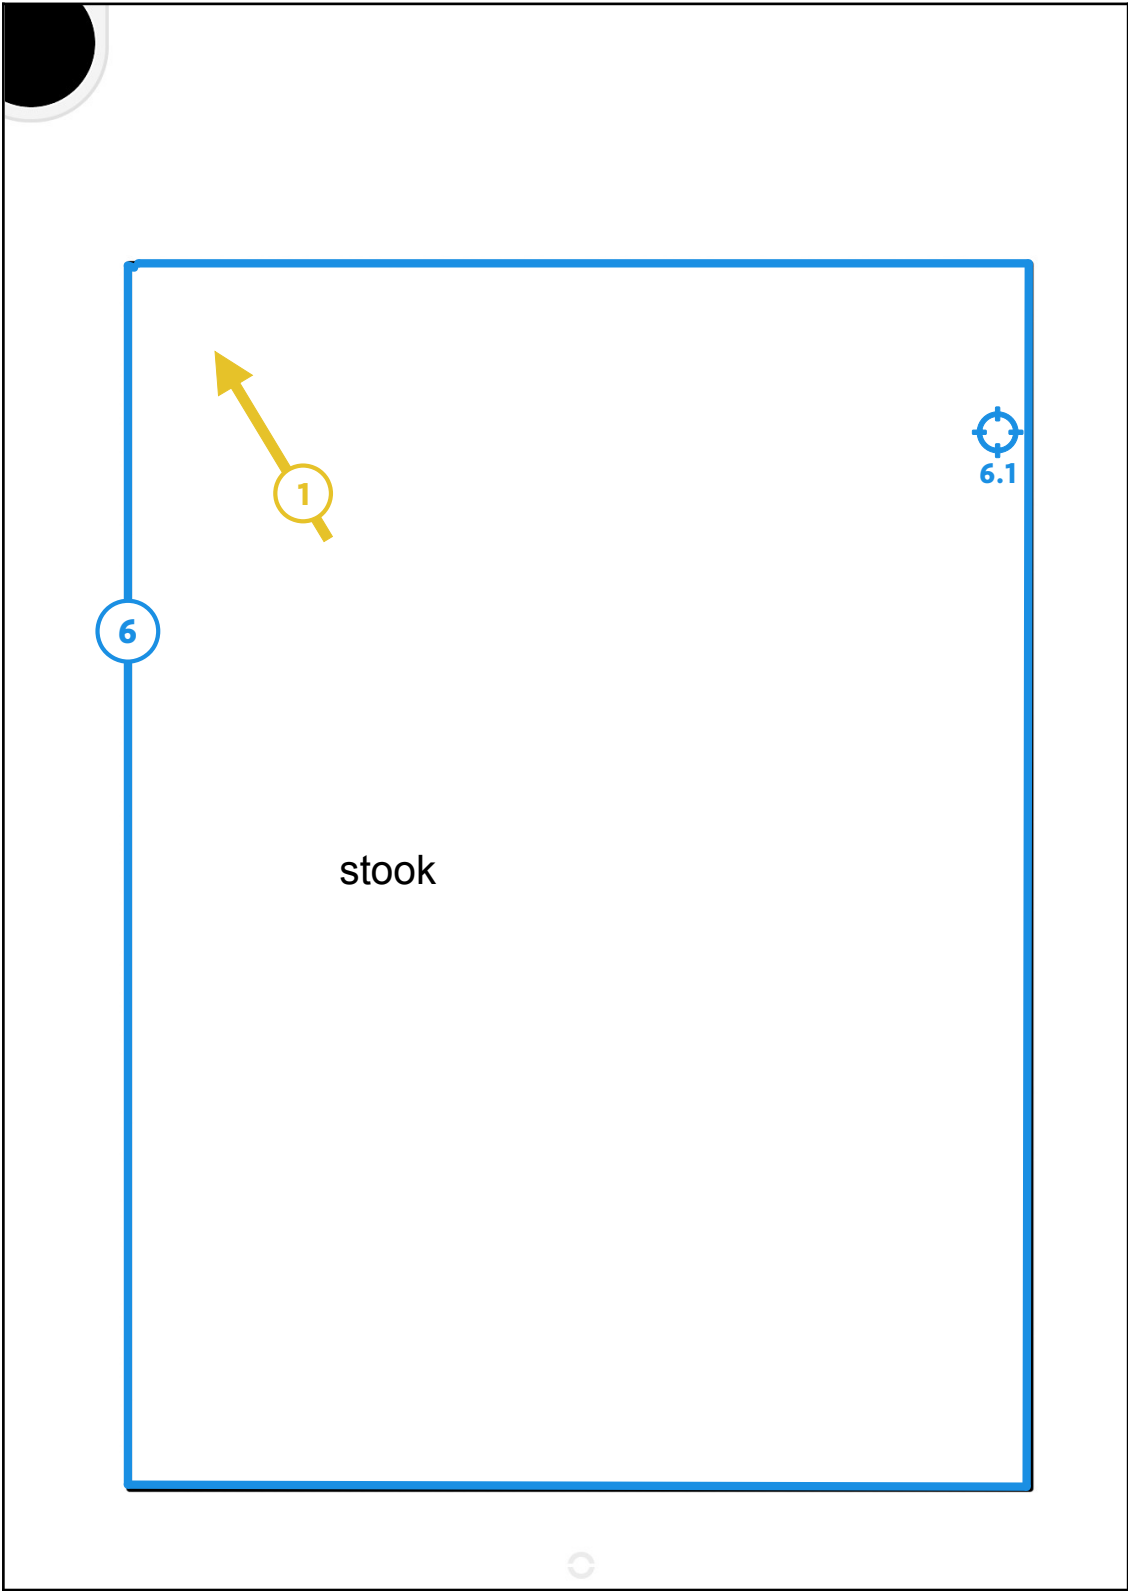
# Plan 1.4: Kelder

| 1. Asbest cement luikje | Asbestmateriaal | Zorgvuldig beheren |

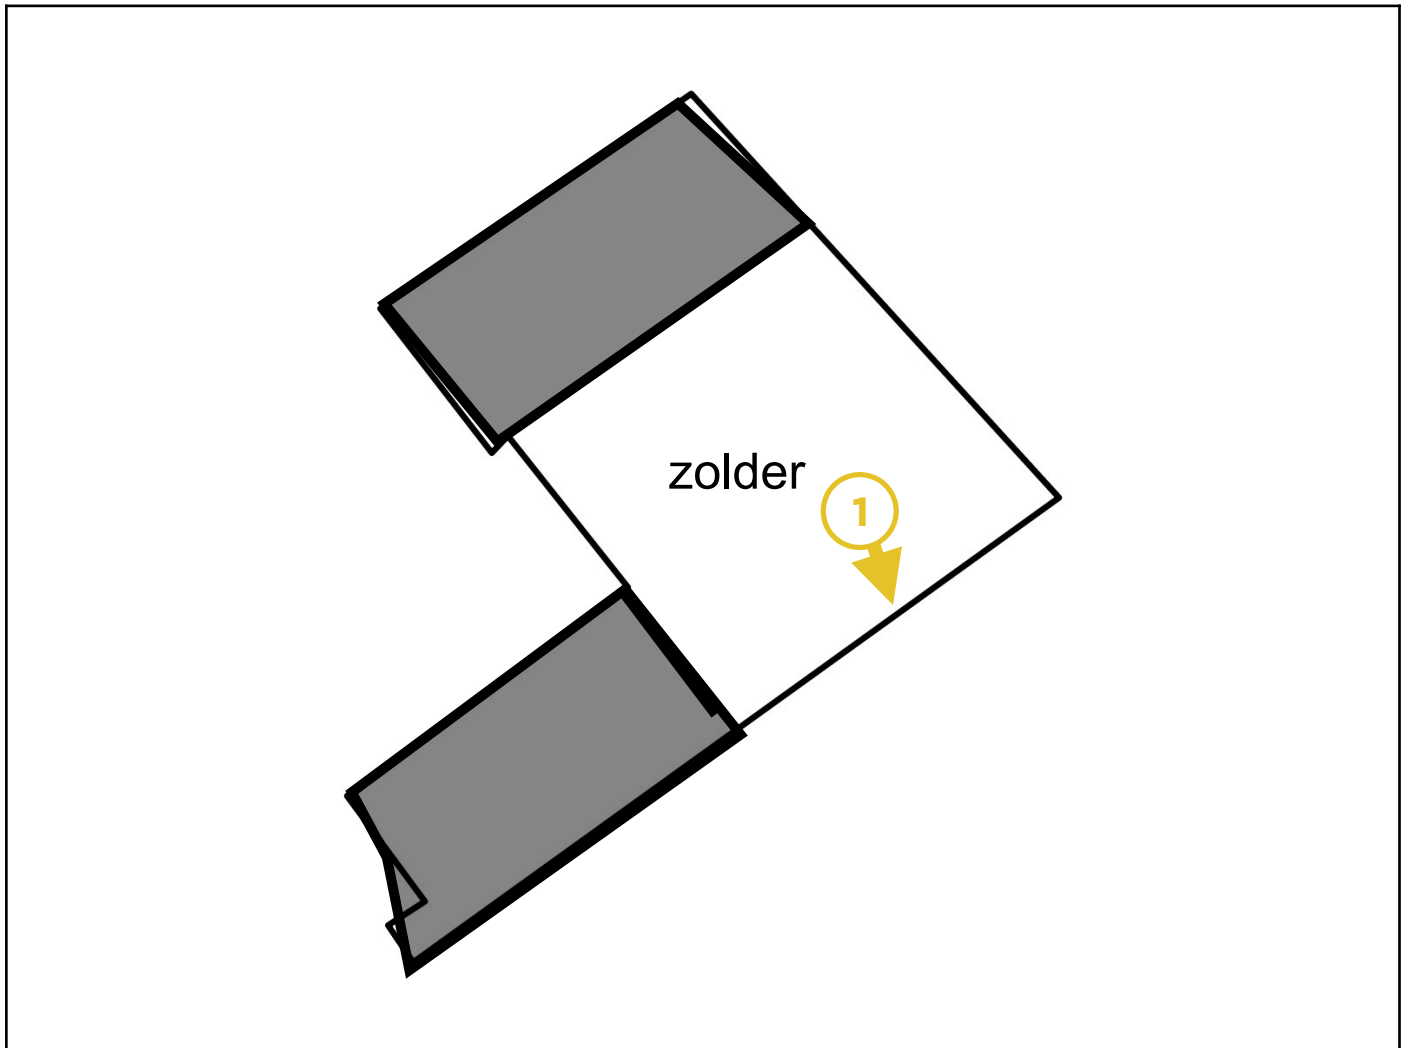
## Plan 1.5: Hoofdgebouw plan zolder

| Beschrijving | Type | Actie |
|---|---|---|
| 1. Asbest cement luikje | Asbestmateriaal | Zorgvuldig beheren |

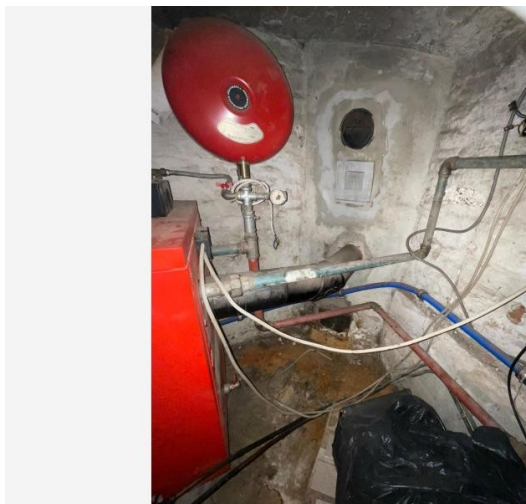
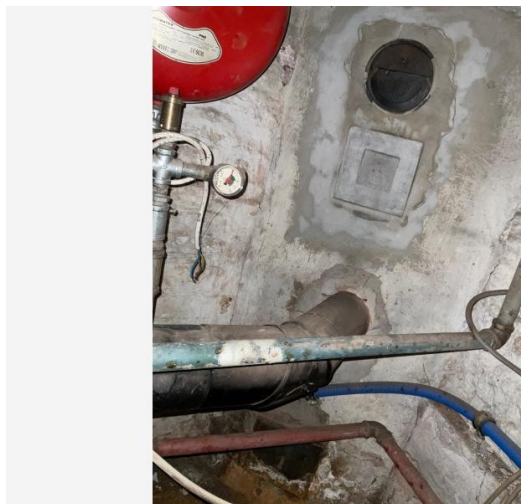
Overzichtsfoto

Detailfoto

| Eindbeoordeling materiaalrisico | Laag materiaalrisico en/of verlaagde kans op vezelvrijgave |

| Gebondenheid | Categorie 1: hechtgebonden in oorsprong |
| Asbestsoort (vezeltype) | Crocidoliet aanwezig |
| Asbestconcentratie | Laag (< 50%) |
| Afschermingsgraad van het gehele materiaal | Geheel of deels (ook) vrij aan de binnenlucht |
| Toestand van het materiaal | Onbeschadigd, niet verweerd |

| Beschrijving | Asbest cement luikje |
| Asbestmateriaal | Brandwerende afsluiting (prefab geheel) - Luik |

Zorgvuldig beheren

- Zorg voor een veilig beheer. Vermijd het beschadigen van het asbestmateriaal. Controleer de toestand jaarlijks op wijzigingen.

- Eenvoudige handelingen: mag via doe-het-zelf of door werknemer(s) met opleidingsattest eenvoudige handelingen  
De toepassing is los .

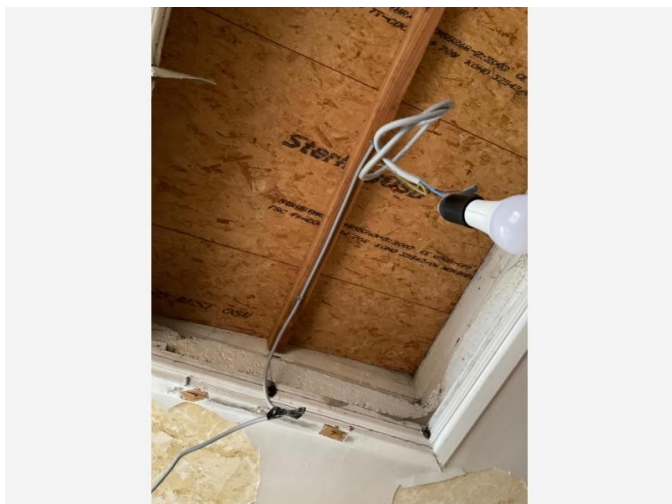
Dak vernieuwd in 2002 zie datum osb

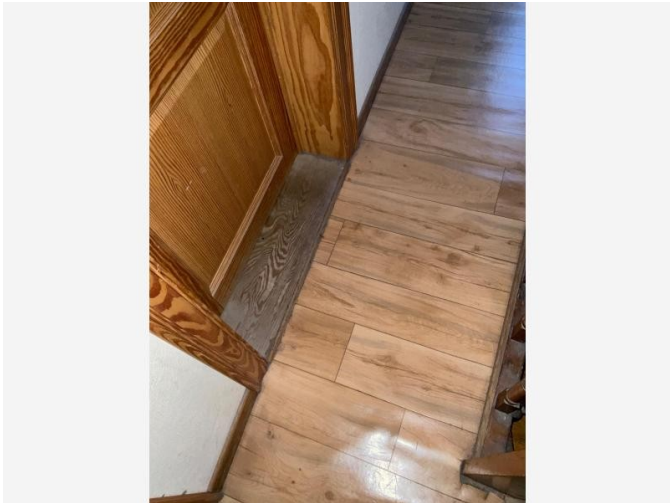
Geen asbesthoudend type vloerzeil

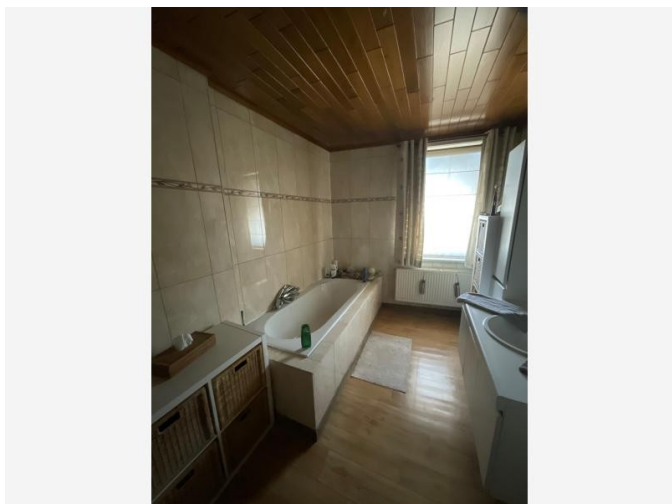
Achter de tegels bevindt zich faiancelijm. Deze moet volgens het IP verplicht bemonsterd worden. Tijdens de inspectie heeft de inspecteur geen faiancelijm aangetroffen, maar heeft hij wel een sterk vermoeden dat zich deze achter de tegels bevindt. Let op bij werken aan deze plaatsen. Faiancelijm kon vroeger asbesthoudend zijn. Een bijkomend onderzoek is aangeraden indien er werken gepland zijn.

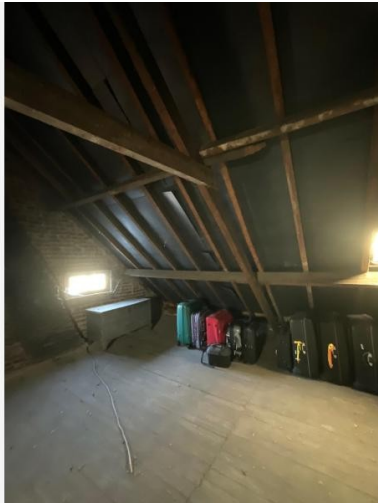
Dit onderdak type is niet asbest verdacht. Deze zijn steekproefsgewijs vastgesteld en kunnen, indien de vaststelling dit niet toeliet, geen uitspraak doen over het volledige onderdak.

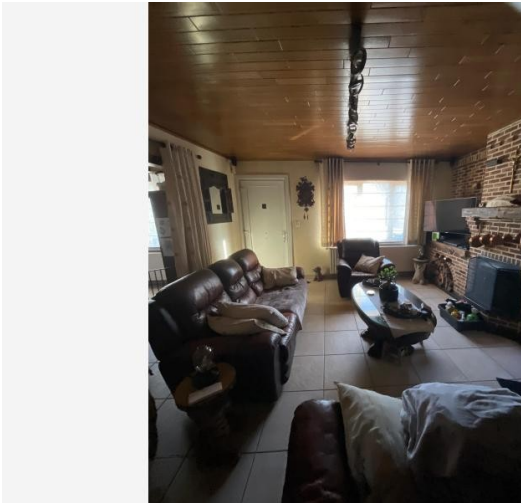
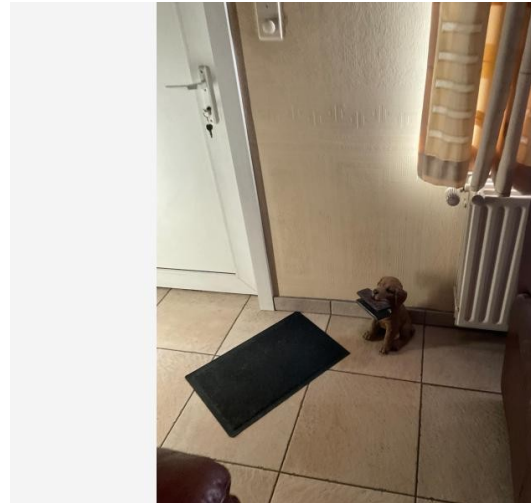
## Fiche 6: pleisterwerk wanden

Geen asbest

| # | Type | Referentie | Resultaat |
|---|---|---|---|
| 6.1 | Mengmonster | mm01 | Geen asbest |

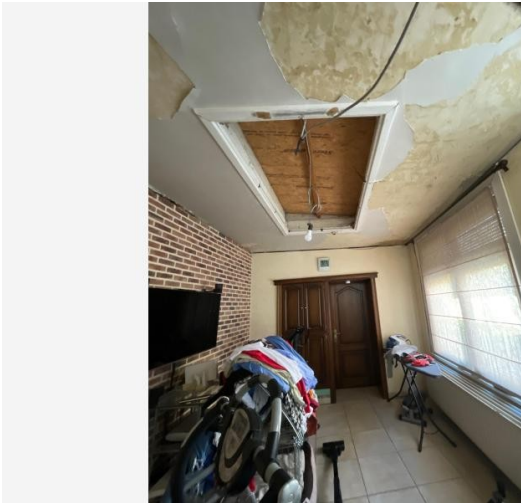
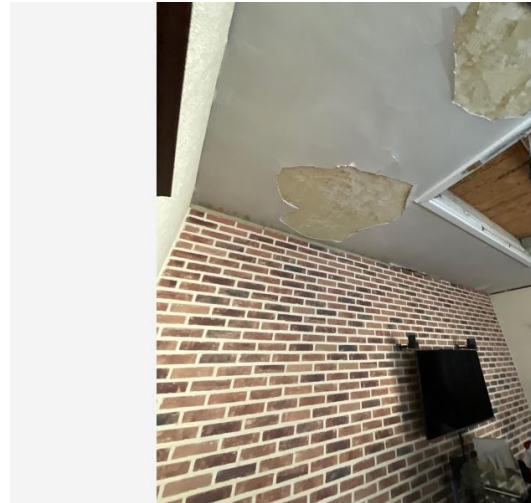
## Fiche 7: pleisterwerk plafond

Geen asbest

| # | Type | Referentie | Resultaat |
|---|---|---|---|
| 7.1 | Mengmonster | mm02 | Geen asbest |

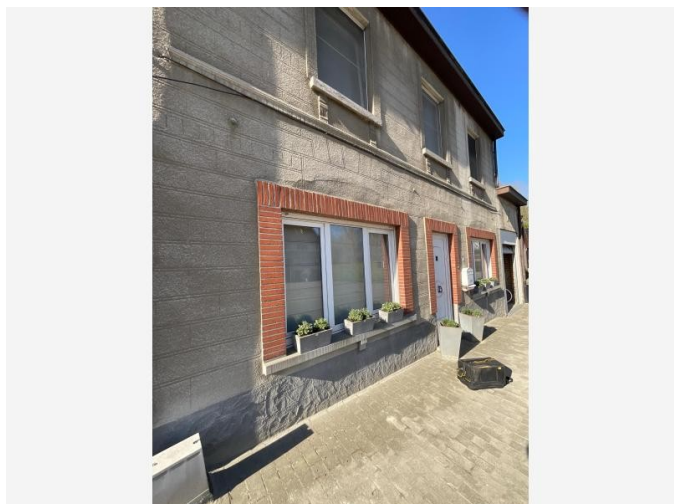
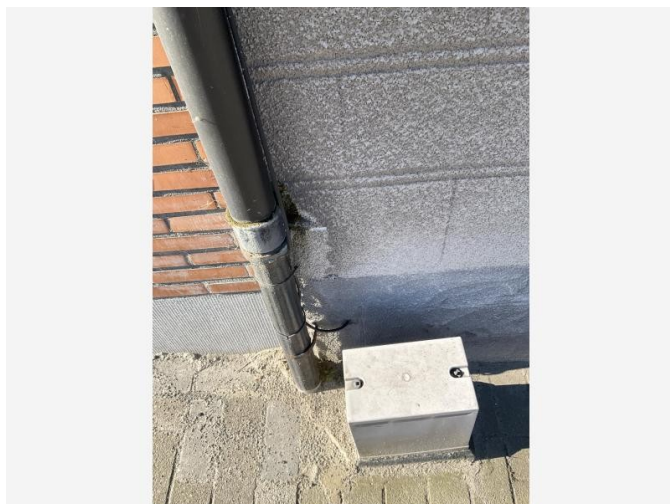
## Fiche 8: Crepi gevel

Geen asbest

| # | Type | Referentie | Resultaat |
|---|---|---|---|
| 8.1 | Puntmonster | Mm3 | Geen asbest |
