# Asbestinventarisatetest

Broekstraat 29, 9420 Erpe-Mere

Attestnummer : 20250425-000194.000

**Niet-asbestveilig**

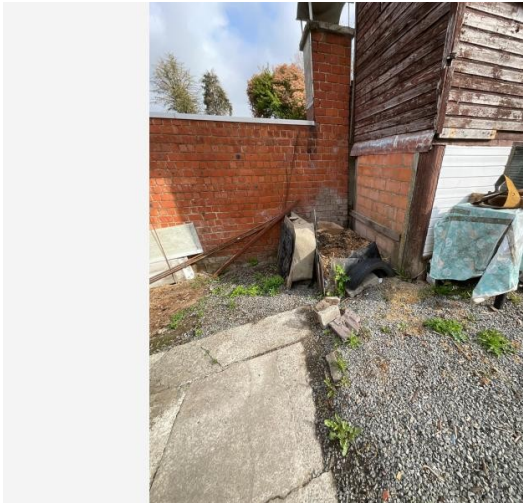
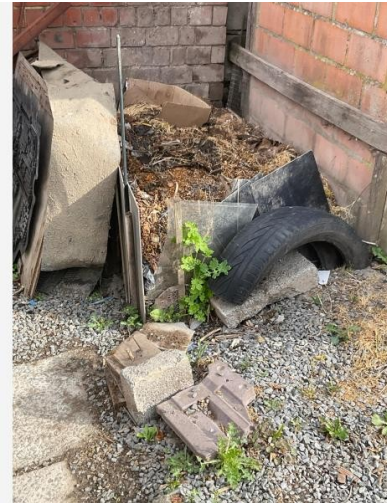
Het asbestmateriaal valt onder de mijlpaal van 2040.

**Dringend verwijderen**

| Beschrijving | asbestafval in de tuin en kelder |
| Type afvalstof | Betreft stock-voorraad of gedemonteerde asbestmaterialen |
| Asbestmaterialen | <ul style="list-style-type: none"><li>Dak- en gevelbekleding - Lei, shingle</li></ul> |
| Hoeveelheid (gewicht - aantal) | <ul style="list-style-type: none"><li>5,00 kg - 1 stuk</li></ul> |

- Verwijder het asbestafval.
- Voer bijkomende staalname(s) uit.

- Eenvoudige handelingen: mag via doe-het-zelf of door werknemer(s) met opleidingsattest eenvoudige handelingen  
De toepassing is reed gedemonteerd en dus eenvoudig te verwijderen zonder kans op contaminaties.

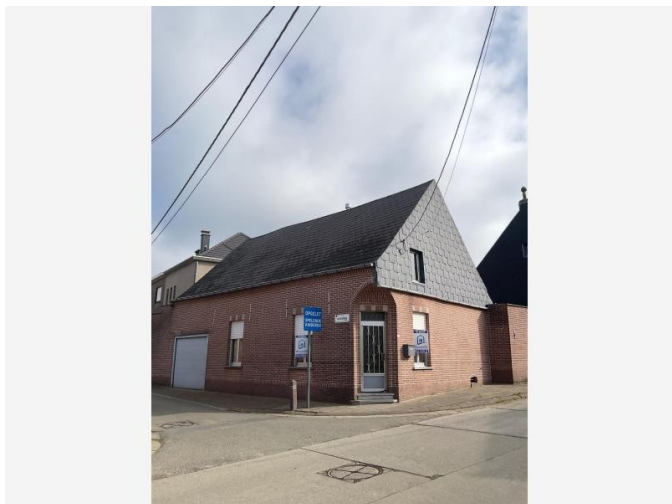
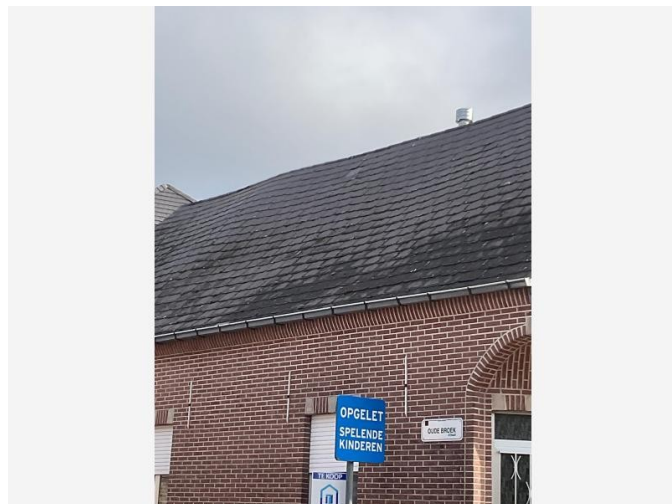
Het asbestmateriaal valt onder de mijlpaal van 2034.

Verwijderen

| Eindbeoordeling materiaalrisico | Verhoogd materiaalrisico en/of verhoogde kans op vezelvrijgave |

| Asbestsoort (vezeltype) | Crocidoliet aanwezig |
| Toestand van het materiaal | Matig beschadigd, matig verweerd |

| Beschrijving | leien dak |
| Hoeveelheid (oppervlakte - aantal) | • 90,00 m <sup>2</sup> - 1 stuk |

- Zorg voor een veilig beheer. Vermijd het beschadigen van het asbestmateriaal. Controleer de toestand jaarlijks op wijzigingen.
- Hemelwater dat afspoelt van asbestcement daken of gevels kan asbestdeeltjes bevatten. Gebruik het enkel voor gesloten circuits (bv. spoelen toiletten). Reinig na het vervangen van het dak of de gevel de dakgoten en regenwaterput of -ton om asbesthoudend sediment of slib te verwijderen
- Voer bijkomende staalname(s) uit.

- Eenvoudige handelingen: mag via doe-het-zelf of door werknemer(s) met opleidingsattest eenvoudige handelingen  
Bij het uitvoeren van eenvoudige handelingen, zoals toegestaan via doe-het-zelfmethoden of door werknemers met een opleidingsattest, is het gebruik van de juiste persoonlijke beschermingsmiddelen (PBM's) verplicht om blootstelling aan asbestvezels te voorkomen. Wij adviseren echter om asbest te laten verwijderen door een werknemer met opleidingscertificaat. Maar het is ook toegestaan via de doe-het-zelfmethode, mits de juiste voorzorgsmaatregelen en PBM's in acht worden genomen. De te gebruiken PBM's zijn:

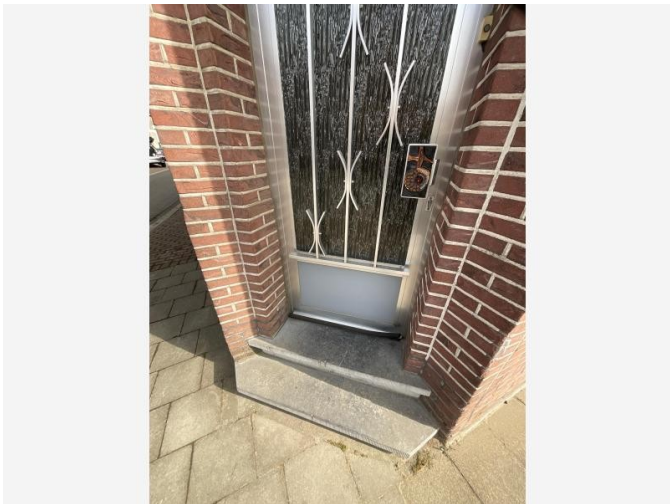
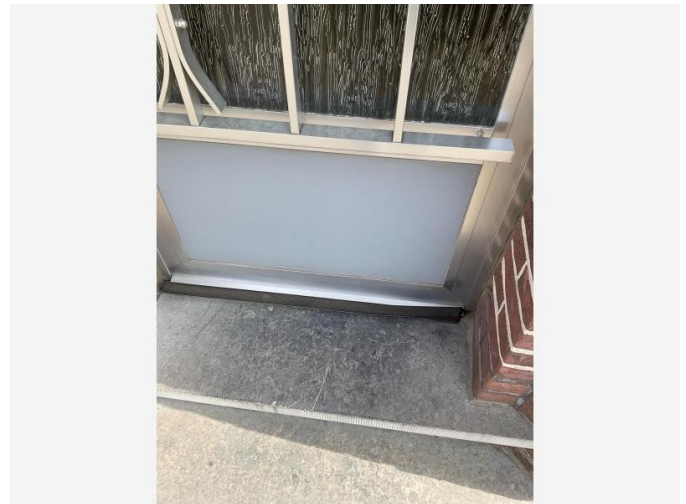
Het asbestmateriaal valt onder de mijlpaal van 2040.

Verwijderen

| Eindbeoordeling materiaalrisico | Verhoogd materiaalrisico en/of verhoogde kans op vezelvrijgave |

| Asbestsoort (vezeltype) | Crocidoliet aanwezig |
| Toestand van het materiaal | Licht beschadigd, licht verweerd. Intact calciumsilicaatmateriaal of categorie III 'gebondenheid' |

| Beschrijving | inlegpaneel type glasal |

- Zorg voor een veilig beheer. Vermijd het beschadigen van het asbestmateriaal. Controleer de toestand jaarlijks op wijzigingen.
- Hemelwater dat afspoelt van asbestcement daken of gevels kan asbestdeeltjes bevatten. Gebruik het enkel voor gesloten circuits (bv. spoelen toiletten). Reinig na het vervangen van het dak of de gevel de dakgoten en regenwaterput of -ton om asbesthoudend sediment of slib te verwijderen
- Voer bijkomende staalname(s) uit.

- Eenvoudige handelingen: mag via doe-het-zelf of door werknemer(s) met opleidingsattest eenvoudige handelingen  
Bij het uitvoeren van eenvoudige handelingen, zoals toegestaan via doe-het-zelfmethoden of door werknemers met een opleidingsattest, is het gebruik van de juiste persoonlijke beschermingsmiddelen (PBM's) verplicht om blootstelling aan asbestvezels te voorkomen. Wij adviseren echter om asbest te laten verwijderen door een werknemer met opleidingscertificaat. Maar het is ook toegestaan via de doe-het-zelfmethode, mits de juiste voorzorgsmaatregelen en PBM's in acht worden genomen. De te gebruiken PBM's zijn:

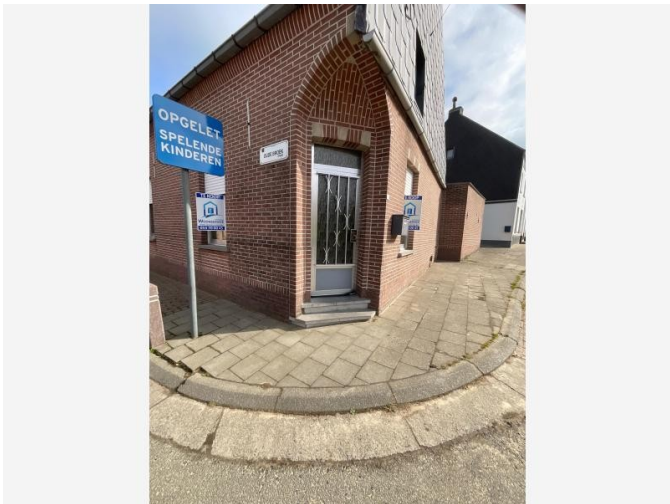
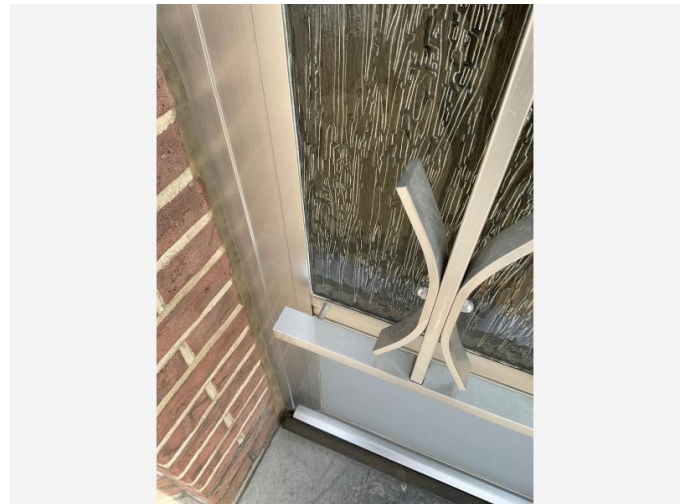
Het asbestmateriaal valt onder de mijlpaal van 2040.

Zorgvuldig beheren

| Eindbeoordeling materiaalrisico | Laag materiaalrisico en/of verlaagde kans op vezelvrijgave |

| Asbestsoort (vezeltype) | Amfibool aanwezig, uitgezonderd crocidoliet |
| Toestand van het materiaal | Licht beschadigd, licht verweerd. Intact calciumsilicaatmateriaal of categorie III 'gebondenheid' |

| Beschrijving | mastiek alu ramen |

- Zorg voor een veilig beheer. Vermijd het beschadigen van het asbestmateriaal. Controleer de toestand jaarlijks op wijzigingen.
- Voer bijkomende staalname(s) uit.

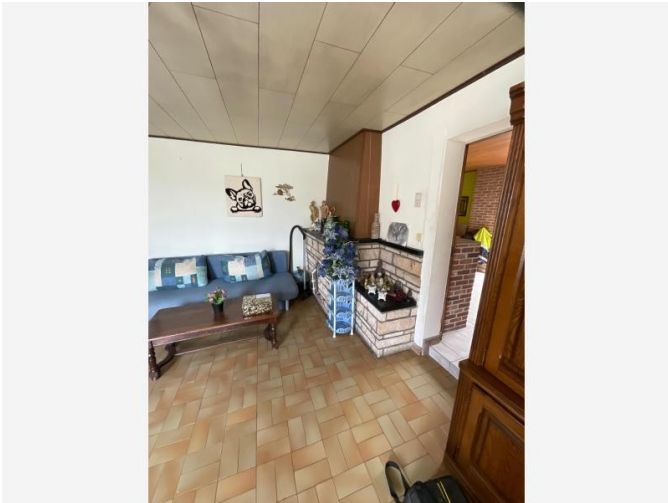
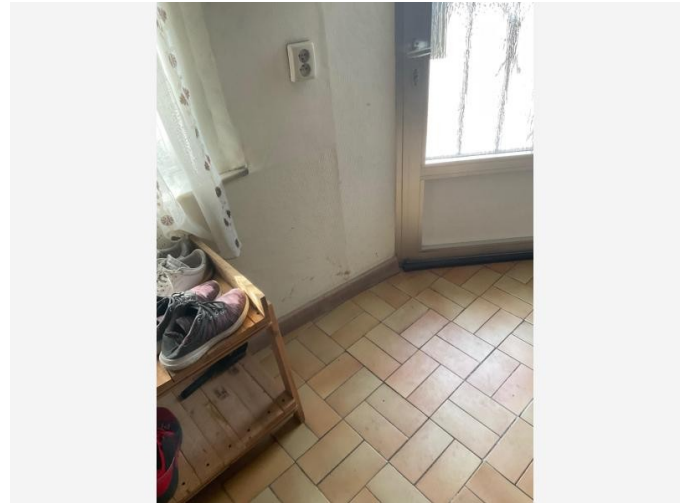
## Fiche 8: pleisterwerk wanden

Geen asbest

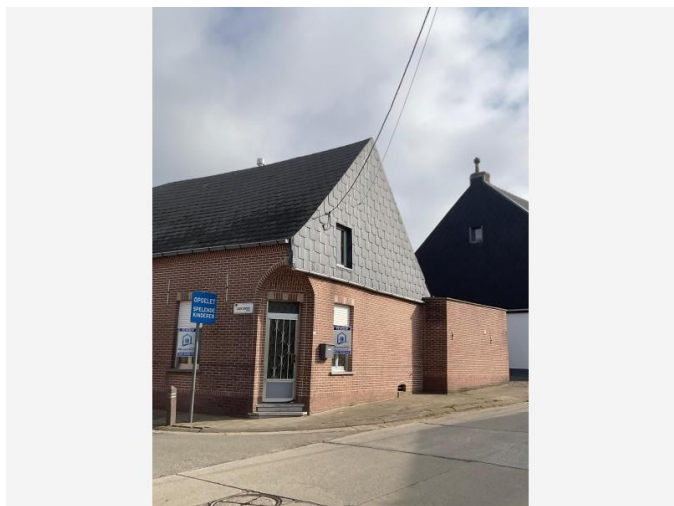
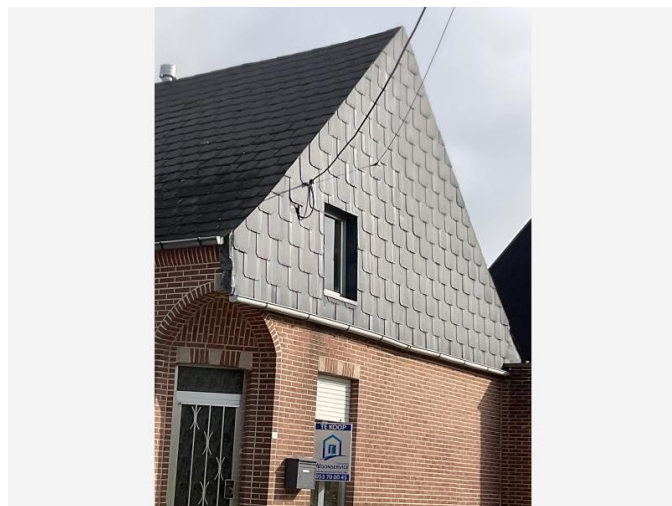
## Fiche 9: Leien gevel

Geen asbest
