# Asbestinventarisatetest

Bergemeersenstraat 113, 9300 Aalst

Attestnummer : 20250602-000337.000

Uitgegeven op : 02.06.2025

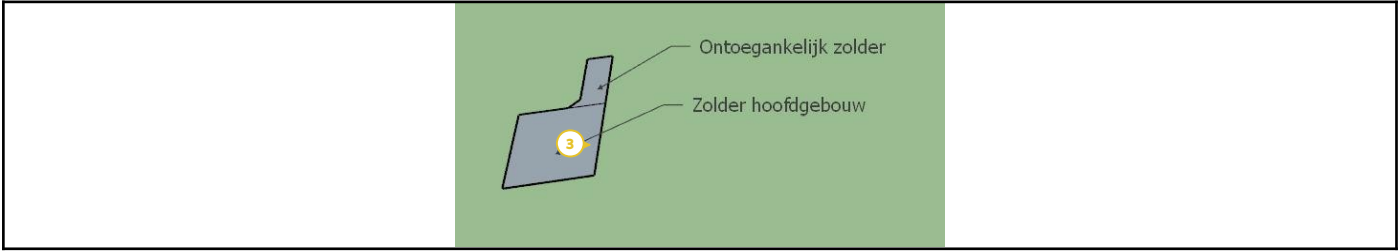
# Plan 1.3: Plan zolder

| Beschrijving | Type | Actie |
|---|---|---|
| 3. Bakelieten element | Asbestmateriaal | Zorgvuldig beheren |

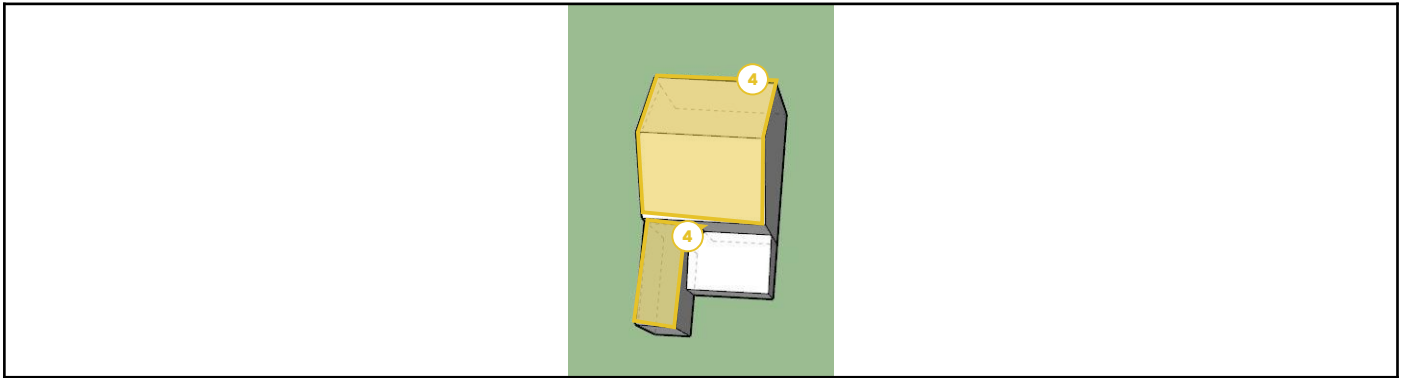
## Plan 1.4: Plan Bovenaanzicht

| Beschrijving | Type | Actie |
|---|---|---|
| 4. Onderdakplaat hellend dak | Asbestmateriaal | Zorgvuldig beheren |

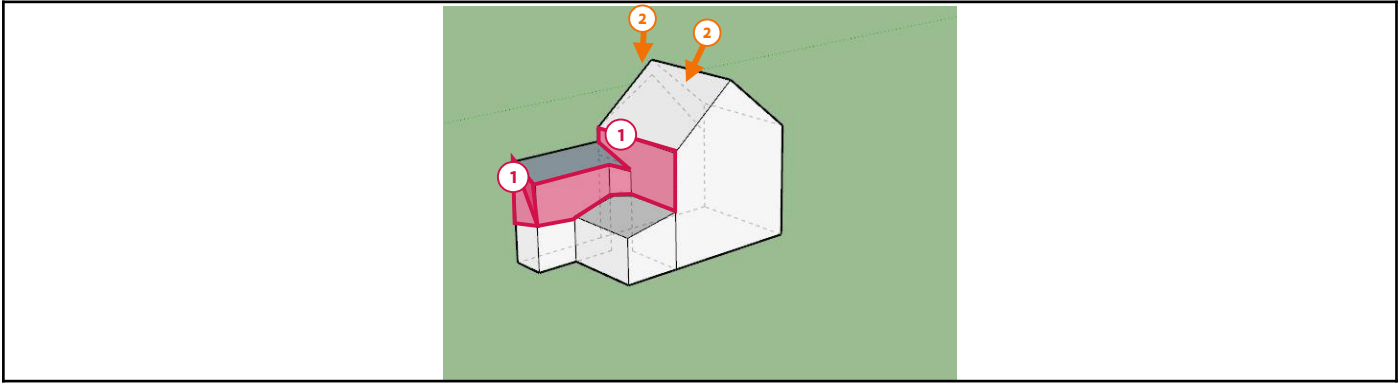
# Plan 1.5: Plan linkeraanzicht

| Beschrijving | Type | Actie |
|---|---|---|
| 1. Asbestleien gevels | Asbestmateriaal | Dringend verwijderen |
| 2. Asbestverdachte rookgaskanaal | Asbestmateriaal | Verwijderen |

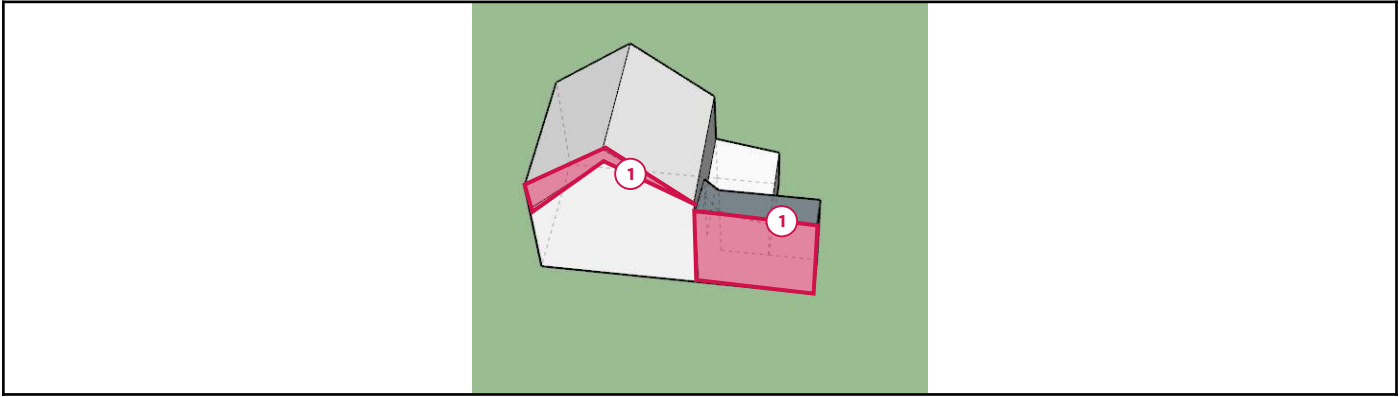
# Plan 1.6: Plan rechteraanzicht

| Beschrijving | Type | Actie |
|---|---|---|
| 1. Asbestleien gevels | Asbestmateriaal | Dringend verwijderen |

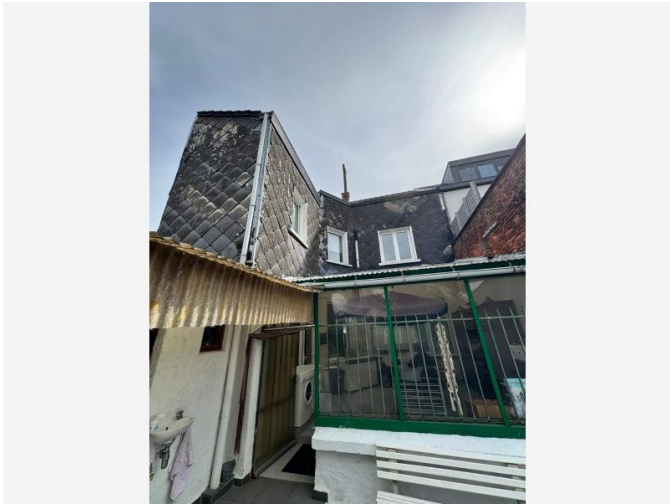
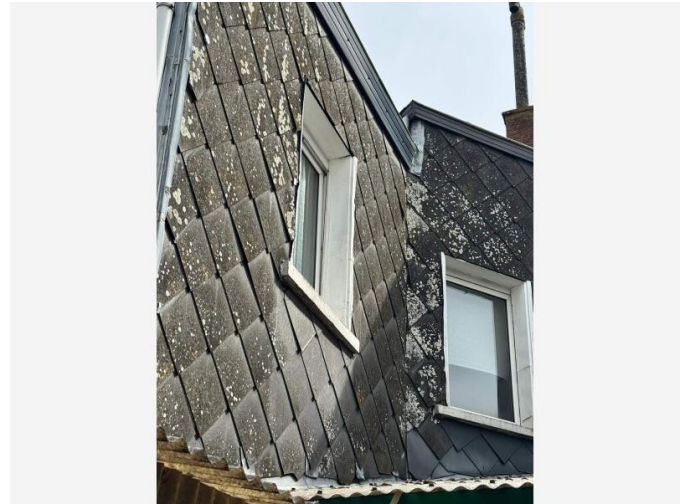
Het asbestmateriaal valt onder de mijlpaal van 2034.

**Dringend verwijderen**

| Eindbeoordeling materiaalrisico | Hoog materiaalrisico en/of hoge kans op vezelvrijgave |

| Asbestsoort (vezeltype) | Crocidoliet aanwezig |
| Toestand van het materiaal | Zwaar beschadigd, zwaar verweerd |

| Beschrijving | Asbestleien gevels |

- Zorg voor een veilig beheer. Vermijd het beschadigen van het asbestmateriaal. Controleer de toestand jaarlijks op wijzigingen.
- Zorg voor een veilig beheer en verwijder dit asbestmateriaal wanneer het bij werken eenvoudig bereikbaar wordt. Controleer de toestand jaarlijks op wijzigingen.
- Hemelwater dat afspoelt van asbestcement daken of gevels kan asbestdeeltjes bevatten. Gebruik het enkel voor gesloten circuits (bv. spoelen toiletten). Reinig na het vervangen van het dak of de gevel de dakgoten en regenwaterput of -ton om asbesthoudend sediment of slib te verwijderen
- Voer bijkomende staalname(s) uit.

- Eenvoudige handelingen: enkel door erkend asbestverwijderaar  
<https://ovam.vlaanderen.be/wie-mag-wat-verwijderen>

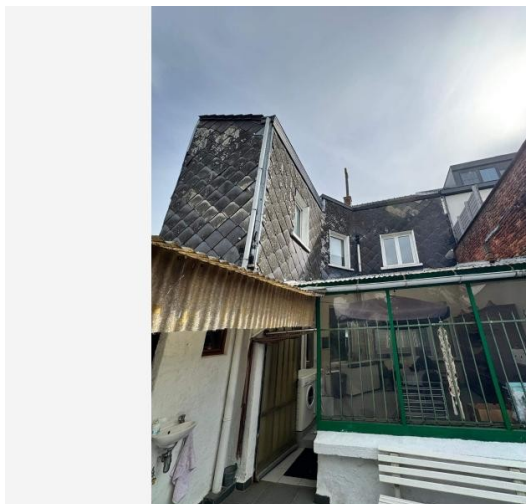
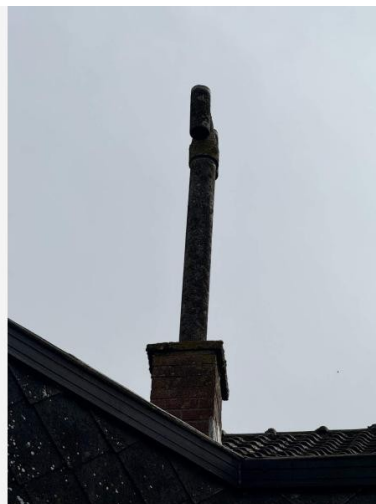
Het asbestmateriaal valt onder de mijlpaal van 2034.

Verwijderen

| Eindbeoordeling materiaalrisico | Verhoogd materiaalrisico en/of verhoogde kans op vezelvrijgave |

| Asbestsoort (vezeltype) | Crocidoliet aanwezig |
| Toestand van het materiaal | Matig beschadigd, matig verweerd |

| Beschrijving | Asbestverdachte rookgaskanaal |

- Zorg voor een veilig beheer. Vermijd het beschadigen van het asbestmateriaal. Controleer de toestand jaarlijks op wijzigingen.
- Zorg voor een veilig beheer en verwijder dit asbestmateriaal wanneer het bij werken eenvoudig bereikbaar wordt. Controleer de toestand jaarlijks op wijzigingen.
- Voer bijkomende staalname(s) uit.

- Eenvoudige handelingen: enkel door erkend asbestverwijderaar  
<https://ovam.vlaanderen.be/wie-mag-wat-verwijderen>

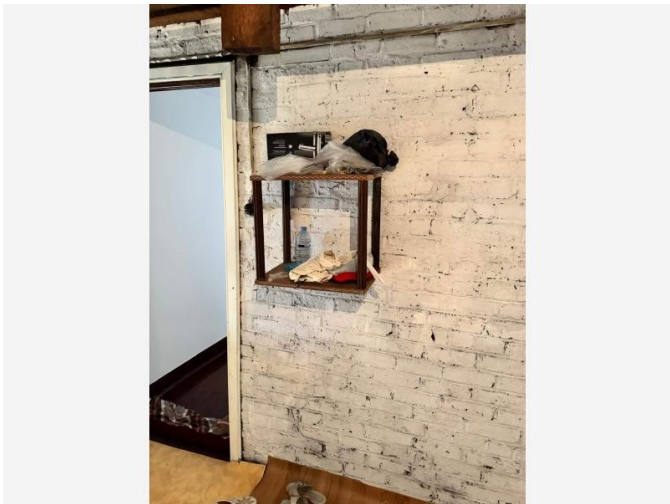
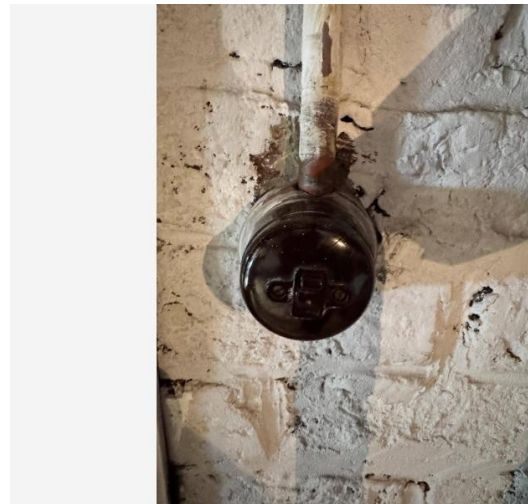
Het asbestmateriaal valt onder de mijlpaal van 2040.

Zorgvuldig beheren

| Eindbeoordeling materiaalrisico | Laag materiaalrisico en/of verlaagde kans op vezelvrijgave |

| Toestand van het materiaal | Onbeschadigd, niet verweerd |

| Beschrijving | Bakelieten element |

- Zorg voor een veilig beheer. Vermijd het beschadigen van het asbestmateriaal. Controleer de toestand jaarlijks op wijzigingen.
- Voer bijkomende staalname(s) uit.

- Eenvoudige handelingen: mag via doe-het-zelf of door werknemer(s) met opleidingsattest eenvoudige handelingen  
<https://ovam.vlaanderen.be/wie-mag-wat-verwijderen>

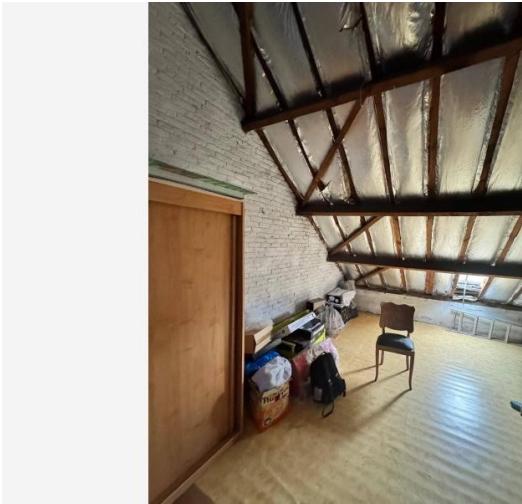
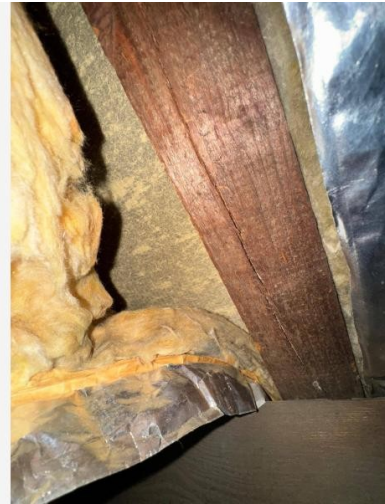
Het asbestmateriaal valt onder de mijlpaal van 2040.

Zorgvuldig beheren

| Eindbeoordeling materiaalrisico | Laag materiaalrisico en/of verlaagde kans op vezelvrijgave |

| Toestand van het materiaal | Licht beschadigd, licht verweerd. Intact calciumsilicaatmateriaal of categorie III 'gebondenheid' |

| Beschrijving | Onderdakplaat hellend dak |

- Zorg voor een veilig beheer. Vermijd het beschadigen van het asbestmateriaal. Controleer de toestand jaarlijks op wijzigingen.
- Voer bijkomende staalname(s) uit.

- Eenvoudige handelingen: mag via doe-het-zelf of door werknemer(s) met opleidingsattest eenvoudige handelingen  
<https://ovam.vlaanderen.be/wie-mag-wat-verwijderen>
- Eenvoudige handelingen: enkel door erkend asbestverwijderaar  
<https://ovam.vlaanderen.be/wie-mag-wat-verwijderen>

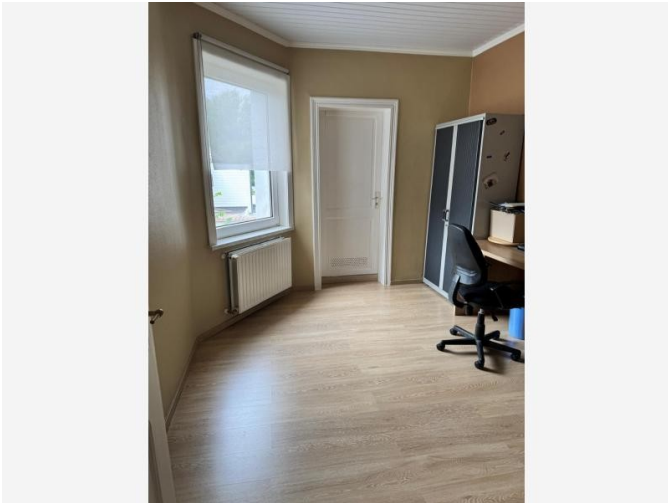
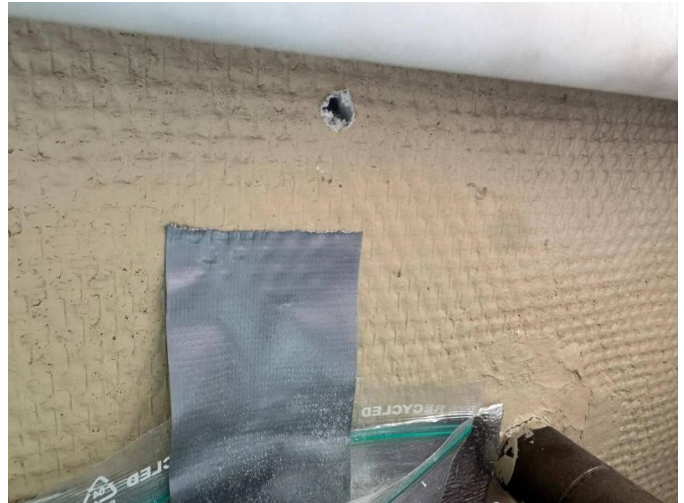
## Fiche 5: Pleisterwerk muur

Geen asbest

| # | Type | Referentie | Resultaat |
|---|---|---|---|
| 5.1 | Mengmonster | Pleisterwerk muren | Geen asbest |
