# Asbestinventarisatattest

Welvaartstraat 157, 9300 Aalst

Attestnummer : 20250502-000160.000

Uitgegeven op : 02.05.2025

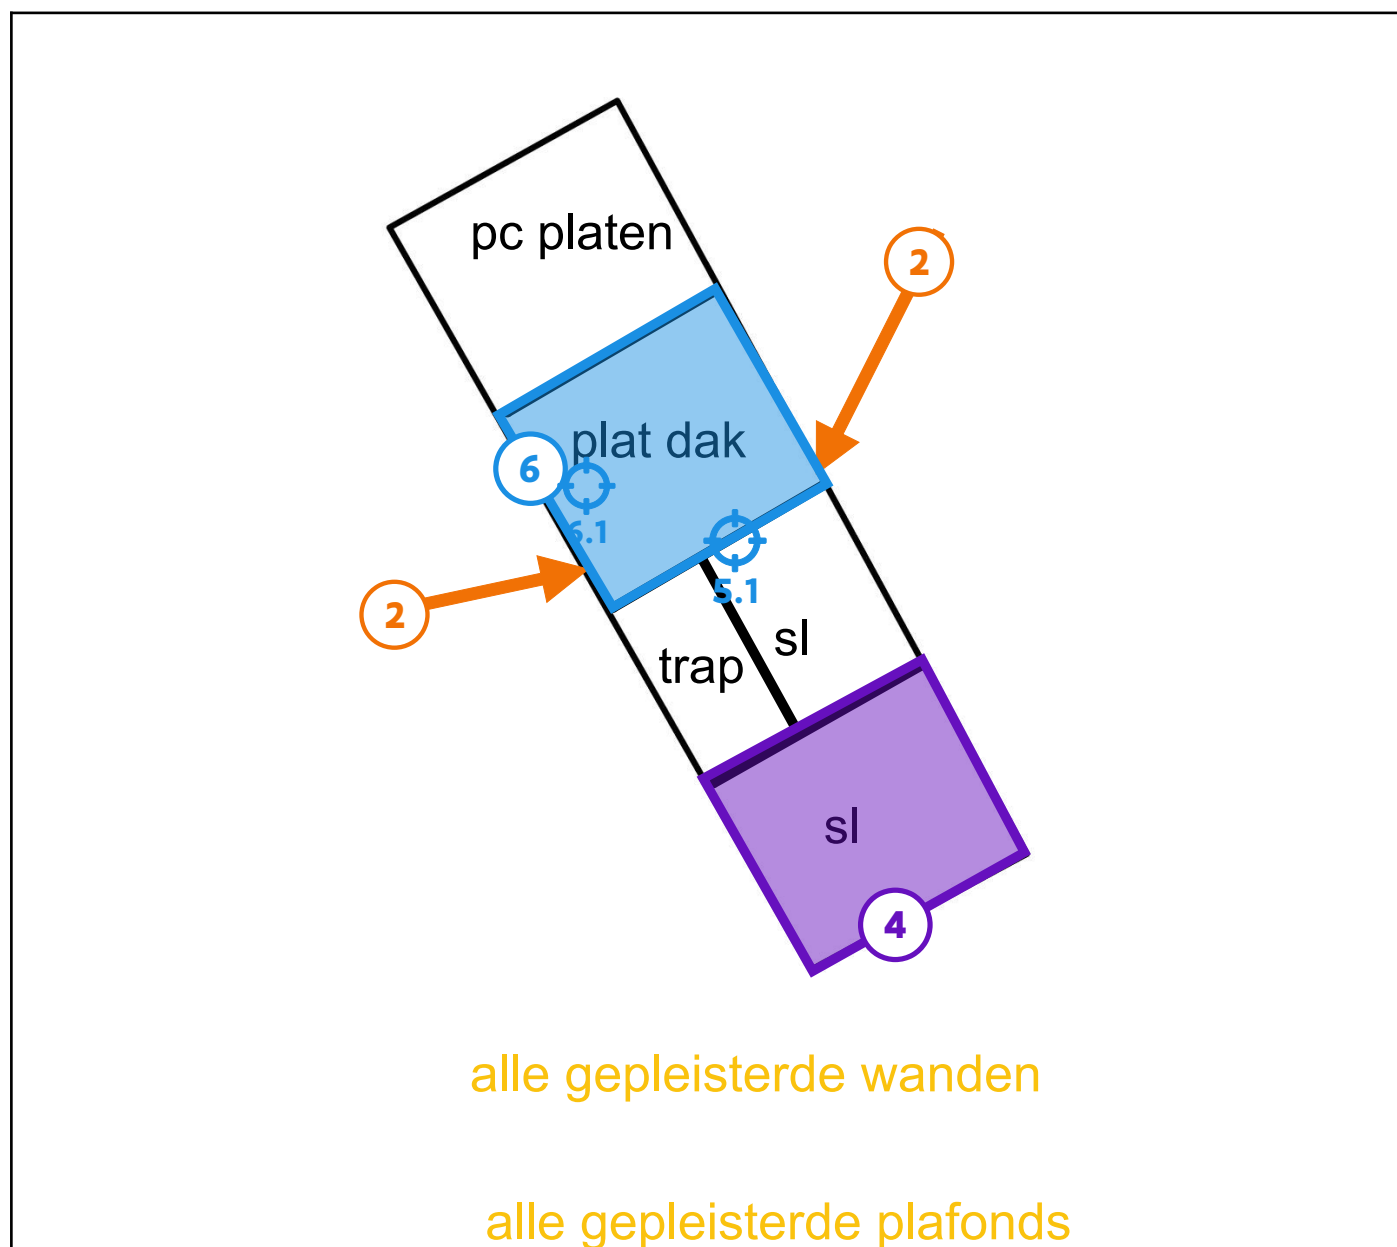
## Plan 1.2: Hoofdgebouw plan 1e

| Beschrijving | Type | Actie |
|---|---|---|
| 2. Asbest cement rookgaskanaal | Asbestmateriaal | Verwijderen |

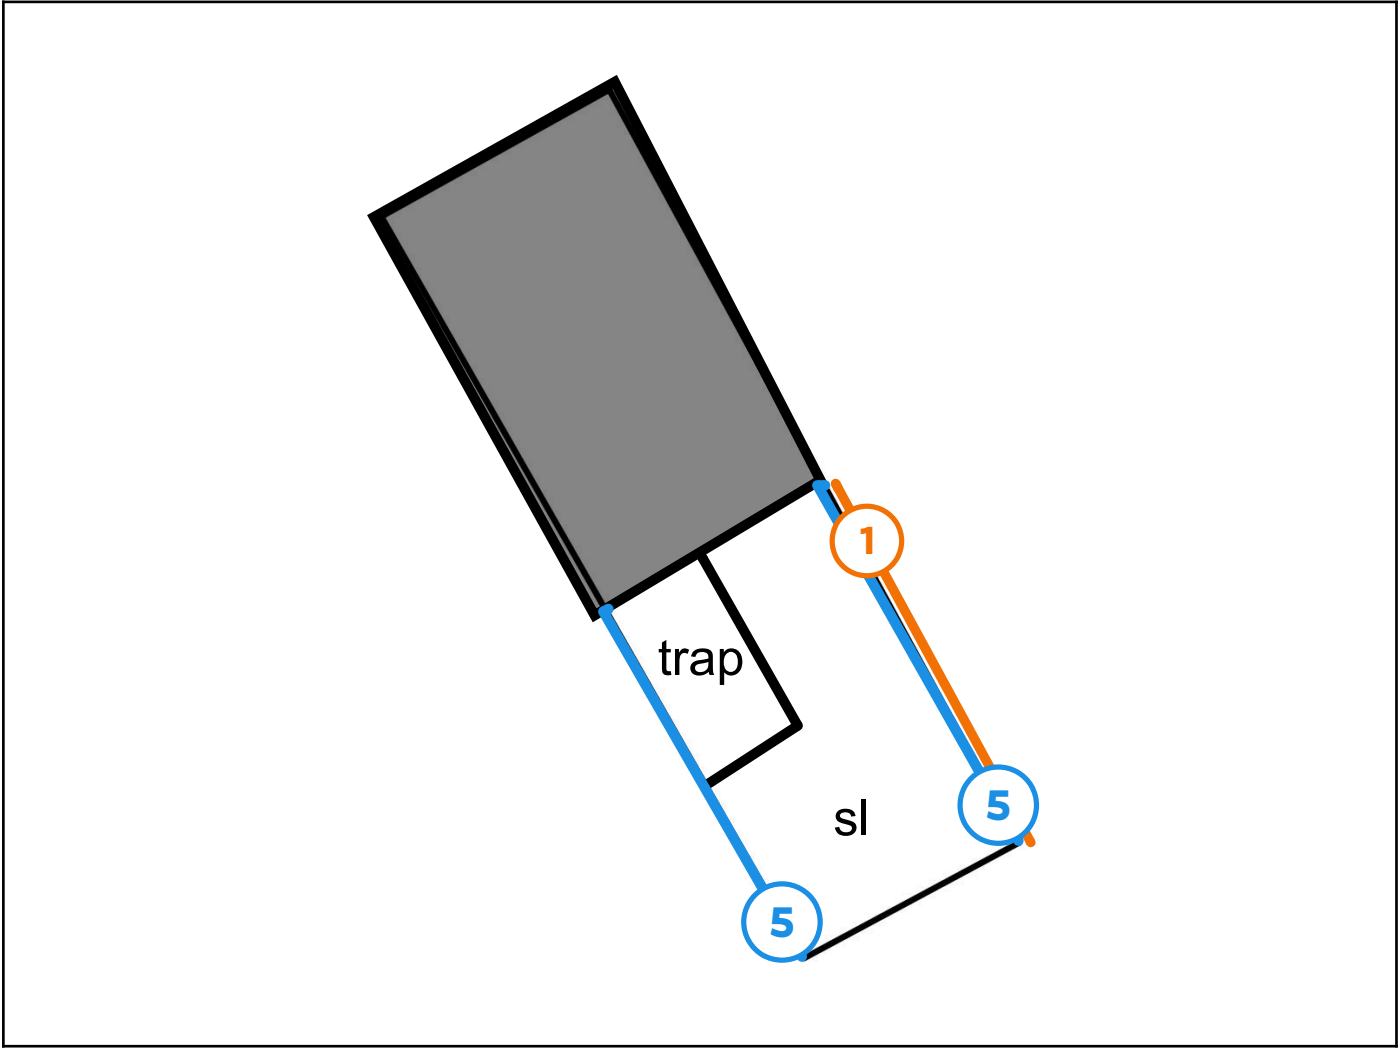
# Plan 1.3: Hoofdgebouw plan 2e

| Beschrijving | Type | Actie |
|---|---|---|
| 1. Leien gevel | Asbestmateriaal | Verwijderen |

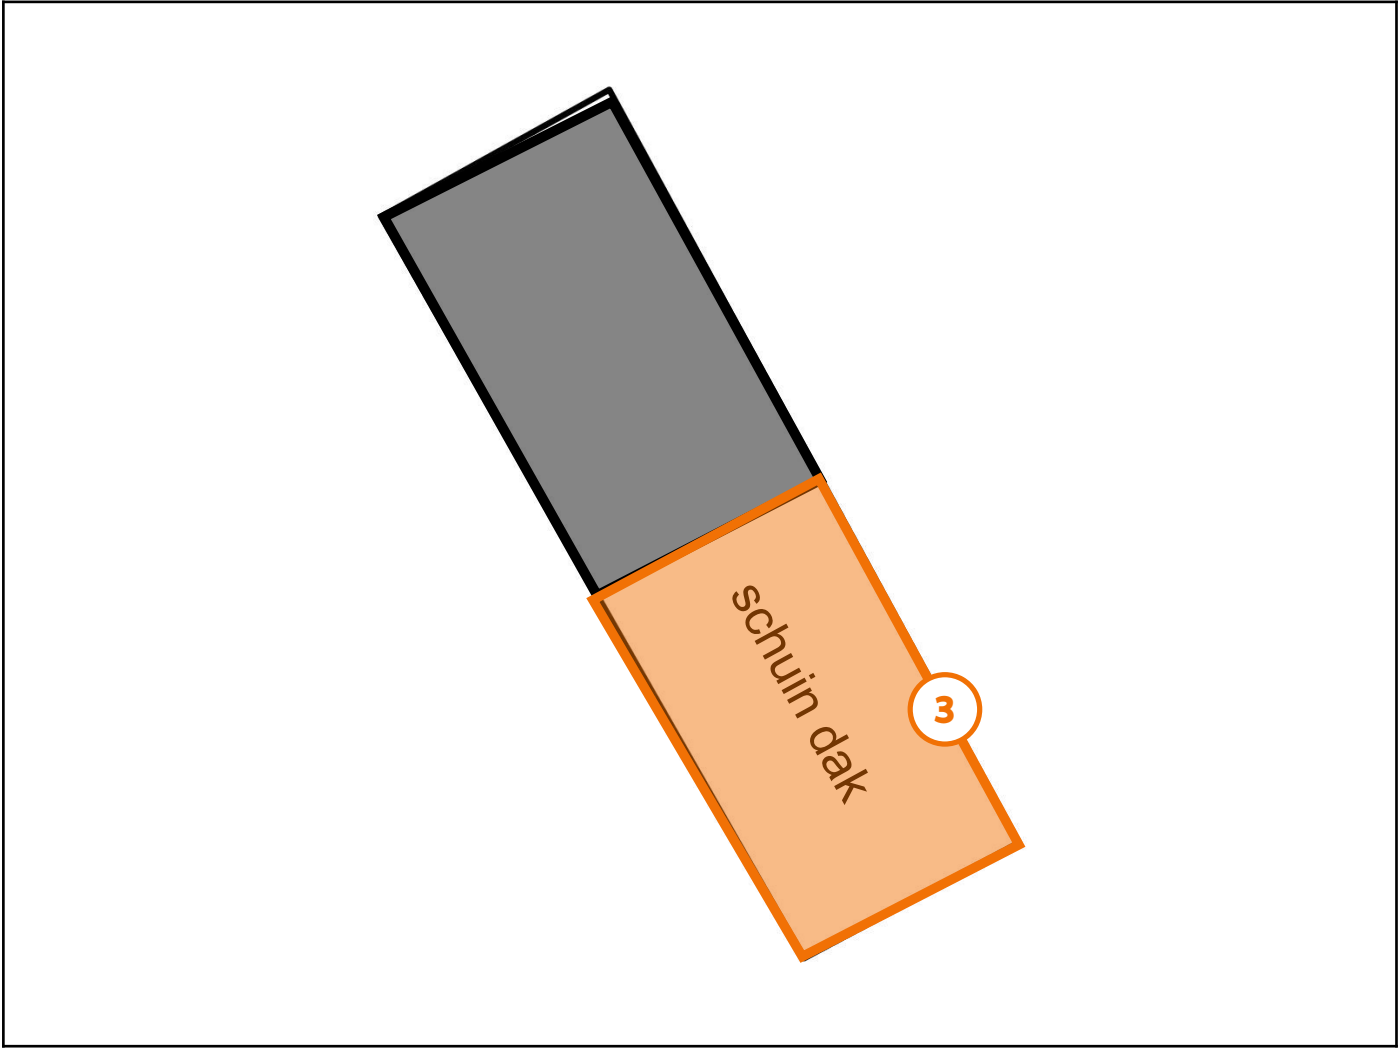
# Plan 1.4: Hoofdgebouw plan dak

| Beschrijving | Type | Actie |
|---|---|---|
| 3. leien dak | Asbestmateriaal | Verwijderen |

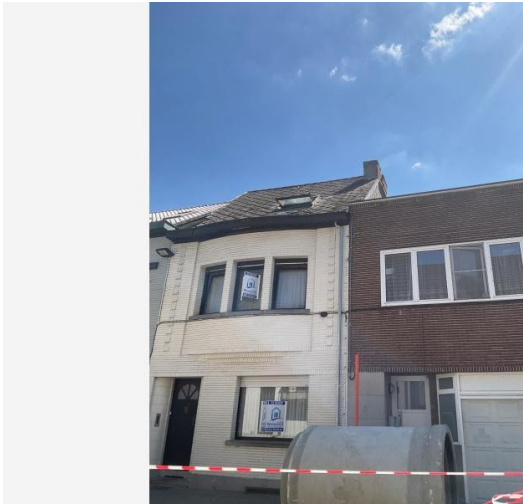
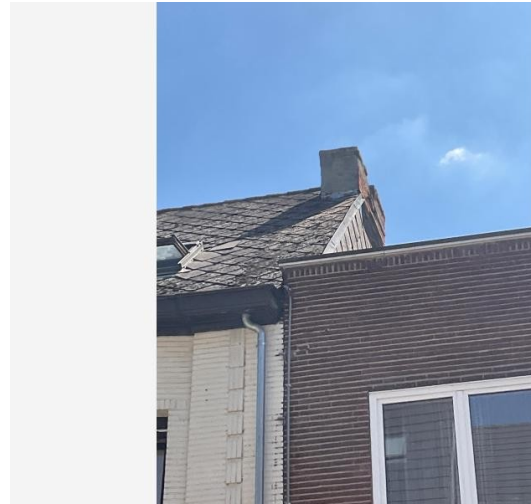
Het asbestmateriaal valt onder de mijlpaal van 2034.

| Eindbeoordeling materiaalrisico | Verhoogd materiaalrisico en/of verhoogde kans op vezelvrijgave |

| Asbestsoort (vezeltype) | Crocidoliet aanwezig |
| Toestand van het materiaal | Matig beschadigd, matig verweerd |

| Beschrijving | Leien gevel |
| Hoeveelheid (oppervlakte - aantal) | <ul style="list-style-type: none"><li>• 15,00 m<sup>2</sup> - 1 stuk</li></ul> |

- Zorg voor een veilig beheer. Vermijd het beschadigen van het asbestmateriaal. Controleer de toestand jaarlijks op wijzigingen.
- Verwijder dit asbestmateriaal zo snel mogelijk. Volg de toestand goed op.
- Hemelwater dat afspoelt van asbestcement daken of gevels kan asbestdeeltjes bevatten. Gebruik het enkel voor gesloten circuits (bv. spoelen toiletten). Reinig na het vervangen van het dak of de gevel de dakgoten en regenwaterput of -ton om asbesthoudend sediment of slib te verwijderen
- Voer bijkomende staalname(s) uit.

- Eenvoudige handelingen: mag via doe-het-zelf of door werknemer(s) met opleidingsattest eenvoudige handelingen  
Bij het uitvoeren van eenvoudige handelingen, zoals toegestaan via doe-het-zelfmethoden of door werknemers met een opleidingsattest, is het gebruik van de juiste persoonlijke beschermingsmiddelen (PBM's) verplicht om blootstelling aan asbestvezels te voorkomen. Wij adviseren echter om asbest te laten verwijderen door een werknemer met opleidingscertificaat. Maar het is ook toegestaan via de doe-het-

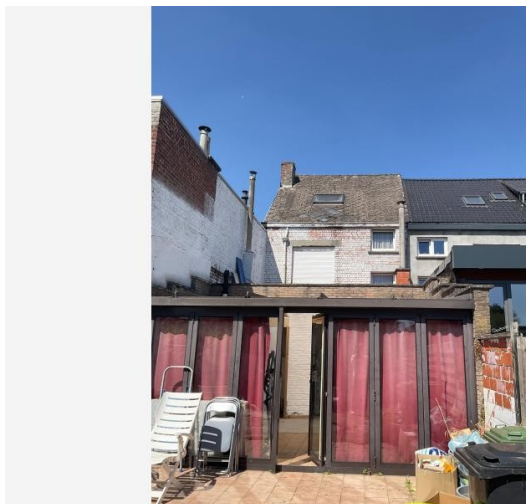
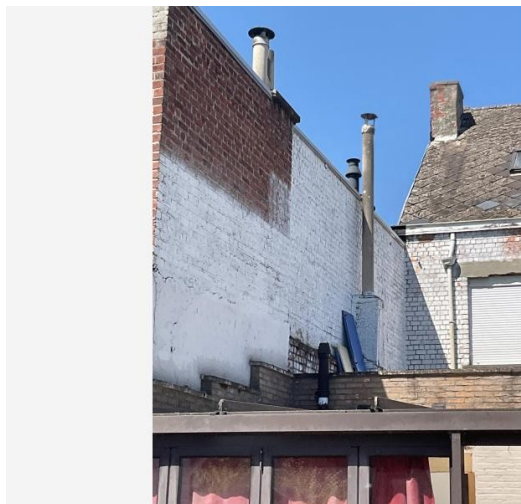
Het asbestmateriaal valt onder de mijlpaal van 2034.

| Eindbeoordeling materiaalrisico | Verhoogd materiaalrisico en/of verhoogde kans op vezelvrijgave |

| Asbestsoort (vezeltype) | Crocidoliet aanwezig |
| Toestand van het materiaal | Matig beschadigd, matig verweerd |

| Beschrijving | Asbest cement rookgaskanaal |
| Hoeveelheid (lengte - omtrek - dikte - aantal) | <ul style="list-style-type: none"><li>• 2,00 m - 30,00 cm - 1,00 cm - 1 stuk</li></ul> |

- Zorg voor een veilig beheer. Vermijd het beschadigen van het asbestmateriaal. Controleer de toestand jaarlijks op wijzigingen.
- Voer bijkomende staalname(s) uit.

- Eenvoudige handelingen: mag via doe-het-zelf of door werknemer(s) met opleidingsattest eenvoudige handelingen  
Bij het uitvoeren van eenvoudige handelingen, zoals toegestaan via doe-het-zelfmethoden of door werknemers met een opleidingsattest, is het gebruik van de juiste persoonlijke beschermingsmiddelen (PBM's) verplicht om blootstelling aan asbestvezels te voorkomen. Wij adviseren echter om asbest te laten verwijderen door een werknemer met opleidingscertificaat. Maar het is ook toegestaan via de doe-het-zelfmethode, mits de juiste voorzorgsmaatregelen en PBM's in acht worden genomen. De te gebruiken PBM's zijn:
  - FFP3-mondmasker of halfgelaatsmasker met P3 filter
  - wegwerpoverall (Tyvek CATIII, type 5 en 6)

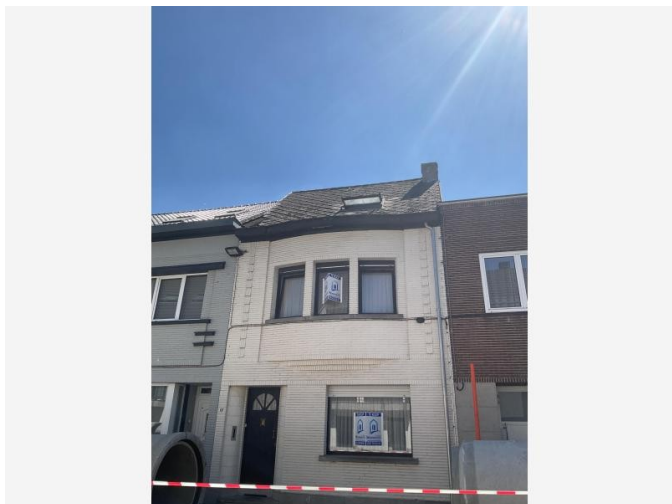
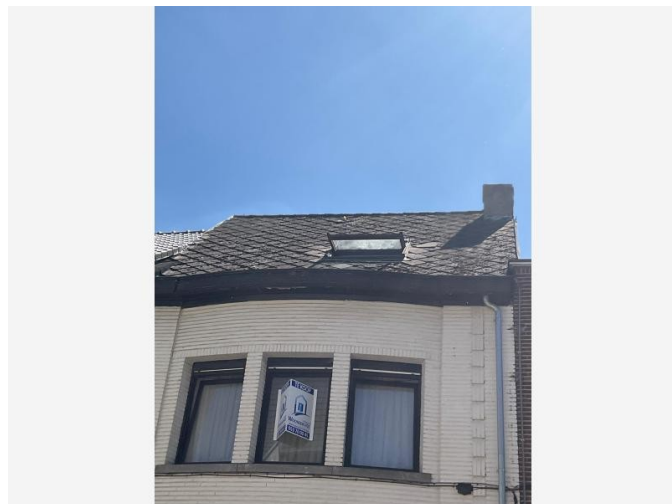
Het asbestmateriaal valt onder de mijlpaal van 2034.

| Eindbeoordeling materiaalrisico | Verhoogd materiaalrisico en/of verhoogde kans op vezelvrijgave |

| Asbestsoort (vezeltype) | Crocidoliet aanwezig |
| Toestand van het materiaal | Matig beschadigd, matig verweerd |

| Beschrijving | leien dak |
| Hoeveelheid (oppervlakte - aantal) | <ul style="list-style-type: none"><li>• 60,00 m<sup>2</sup> - 1 stuk</li></ul> |

- Zorg voor een veilig beheer. Vermijd het beschadigen van het asbestmateriaal. Controleer de toestand jaarlijks op wijzigingen.
- Hemelwater dat afspoelt van asbestcement daken of gevels kan asbestdeeltjes bevatten. Gebruik het enkel voor gesloten circuits (bv. spoelen toiletten). Reinig na het vervangen van het dak of de gevel de dakgoten en regenwaterput of -ton om asbesthoudend sediment of slib te verwijderen
- Voer bijkomende staalname(s) uit.

- Eenvoudige handelingen: mag via doe-het-zelf of door werknemer(s) met opleidingsattest eenvoudige handelingen  
Bij het uitvoeren van eenvoudige handelingen, zoals toegestaan via doe-het-zelfmethoden of door werknemers met een opleidingsattest, is het gebruik van de juiste persoonlijke beschermingsmiddelen (PBM's) verplicht om blootstelling aan asbestvezels te voorkomen. Wij adviseren echter om asbest te laten verwijderen door een werknemer met opleidingscertificaat. Maar het is ook toegestaan via de doe-het-zelfmethode, mits de juiste voorzorgsmaatregelen en PBM's in acht worden genomen. De te gebruiken PBM's zijn:

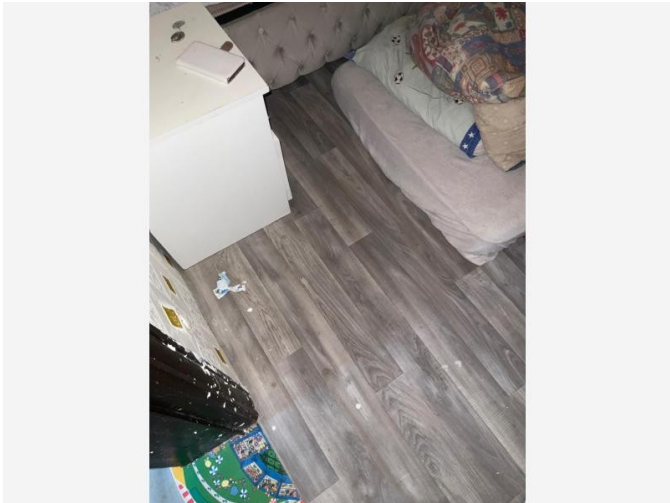
Geen asbesthoudend type vloerzeil

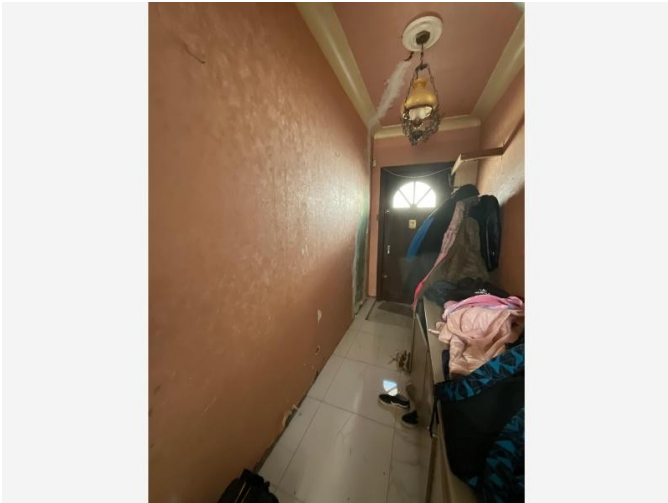
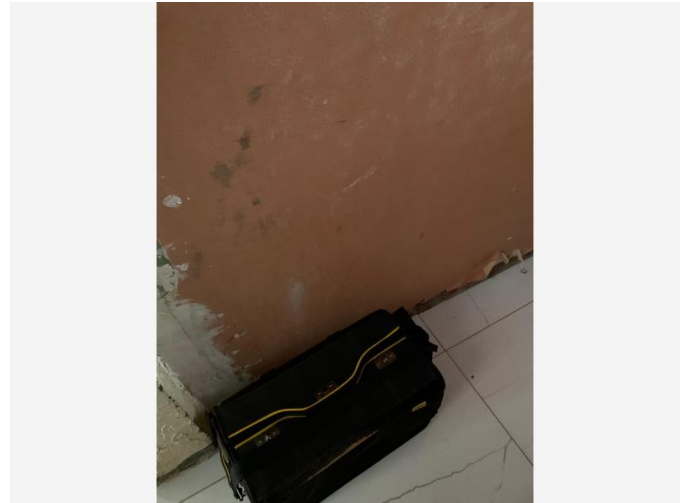
## Fiche 5: pleisterwerk wanden

Geen asbest

| # | Type | Referentie | Resultaat |
|---|---|---|---|
| 5.1 | Mengmonster | mm01 | Geen asbest |

| Opmerking | Geschatte hoeveelheid<br>Geen pleisterwerk stookruimte |

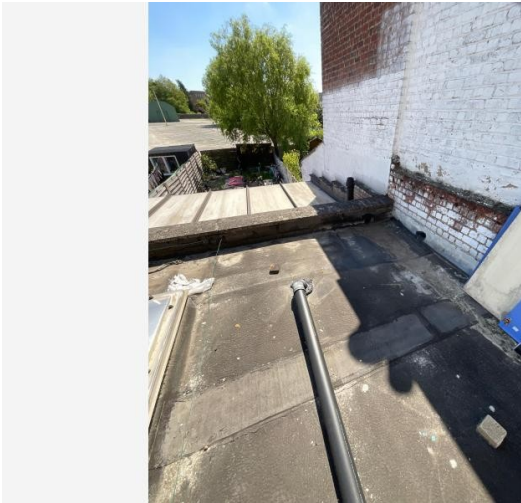
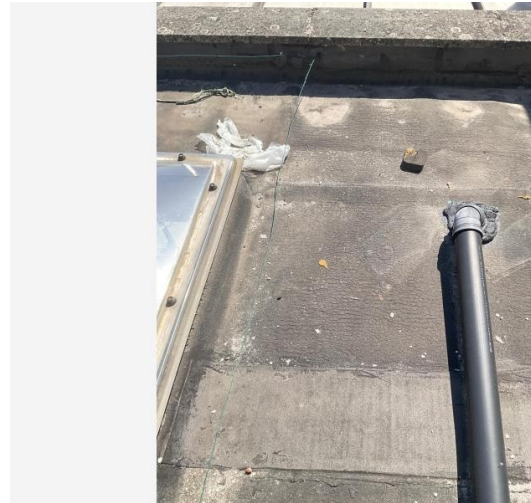
## Fiche 6: roofing dak

Geen asbest

| # | Type | Referentie | Resultaat |
|---|---|---|---|
| 6.1 | Puntmonster | mm03 | Geen asbest |

| Opmerking | <p>Geschatte hoeveelheid.</p> <p>Enkel de bovenste laag werd gecontroleerd. De uitslag kan dus geen uitspraak doen over ondergelegen lagen.</p> |

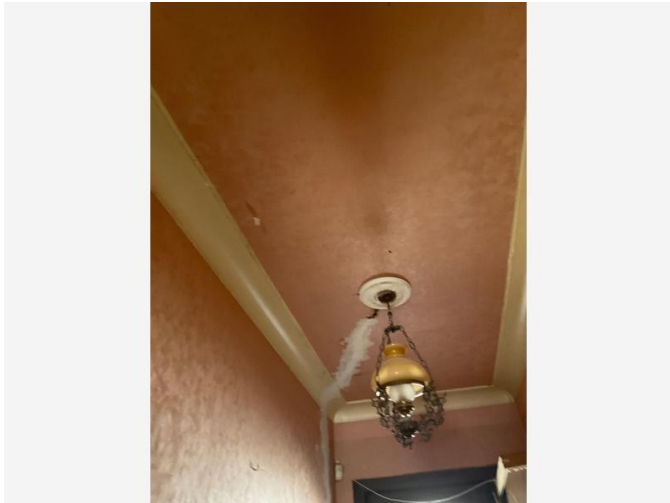
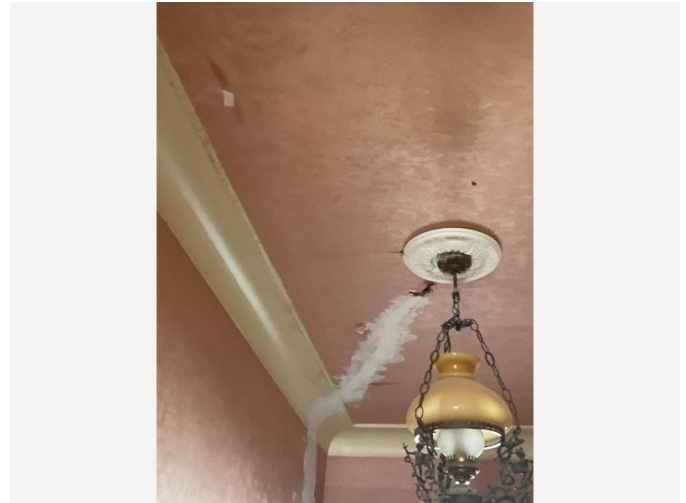
## Fiche 7: pleisterwerk plafond

Geen asbest

| # | Type | Referentie | Resultaat |
|---|---|---|---|
| 7.1 | Mengmonster | mm02 | Geen asbest |

| Opmerking | Geschatte hoeveelheid<br>Enkel trap en droge |
