# Asbestinventarisatetest

Melkerijstraat 18, 9420 Erpe-Mere

Attestnummer : **20251204-000193.000**

Uitgegeven op : **04.12.2025**

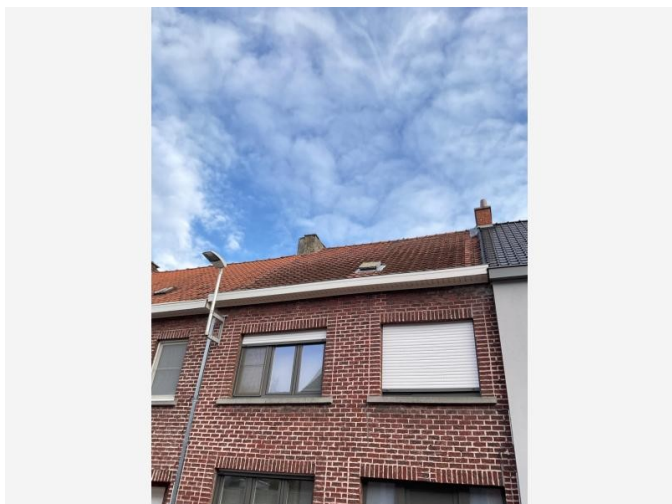
*Situeringsfoto*

**Reden:** Het te onderzoeken materiaal situeert zich hoger dan 3,50 m te rekenen vanaf een veilige ondergrond

**Uitleg van de asbestdeskundige:** De binnkant van de schouw is niet inspecteerbaar, aan de buitenkant van de schouw werd geen asbest aangetroffen

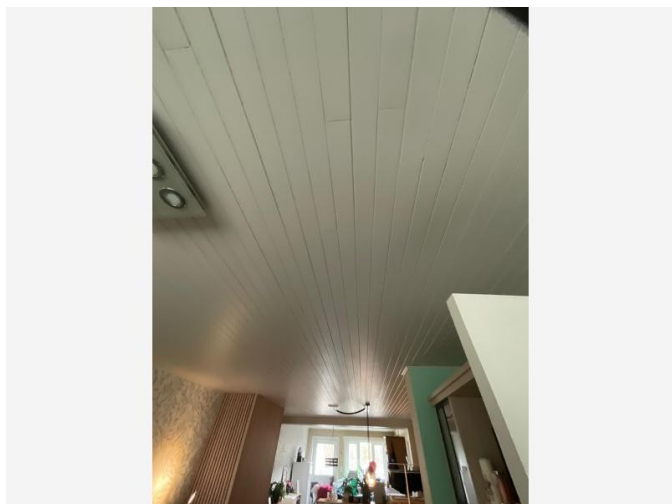
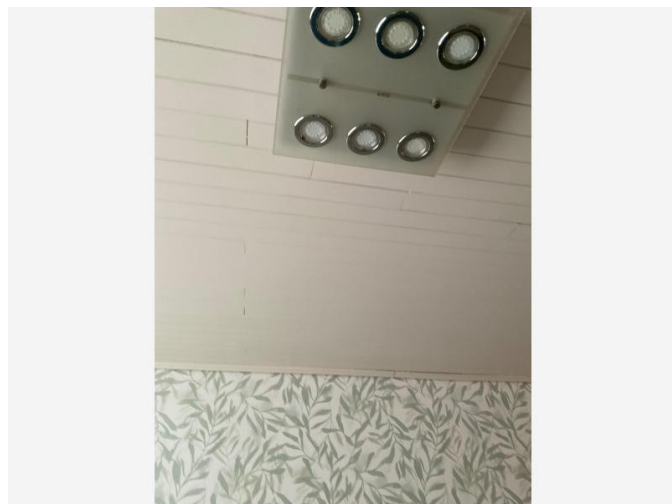
Het plafond is afgewerkt in plaatmateriaal. Deze is niet asbest verdacht. Er kan echter geen uitspraak gedaan worden over de lagen die zich achter dit plaatmateriaal bevindt.

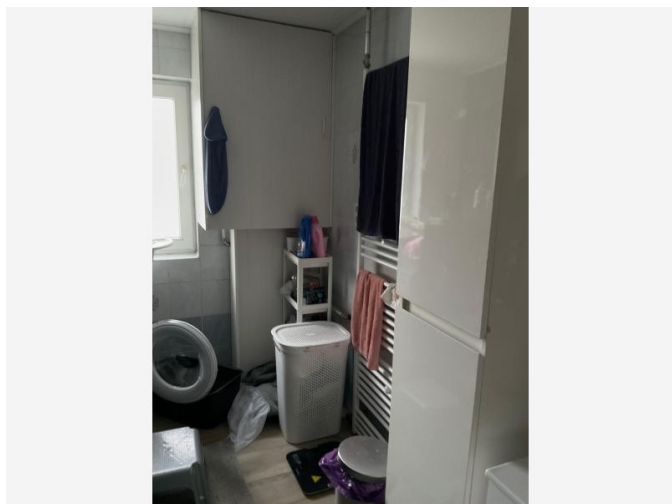
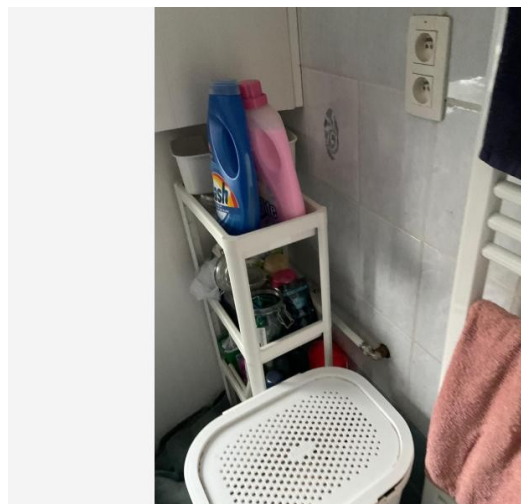
Achter de tegels bevindt zich faiancelijm. Deze moet volgens het IP verplicht bemonsterd worden. Tijdens de inspectie heeft de inspecteur geen faiancelijm aangetroffen, maar heeft hij wel een sterk vermoeden dat zich deze achter de tegels bevindt. Let op bij werken aan deze plaatsen. Faiancelijm kon vroeger asbesthoudend zijn. Een bijkomend onderzoek wordt aangeraden indien er werken gepland zijn.

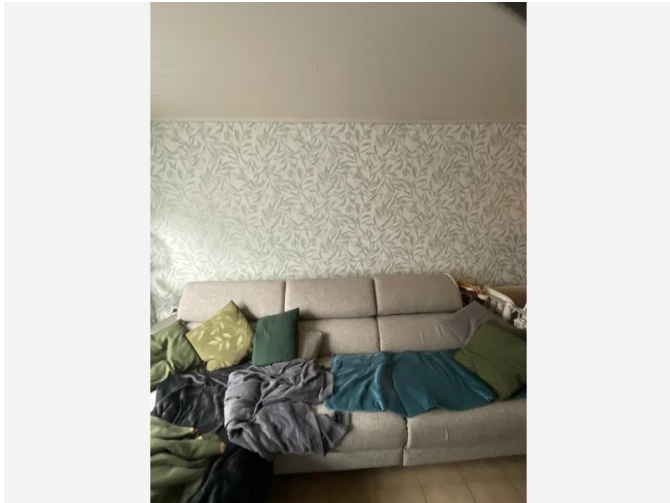
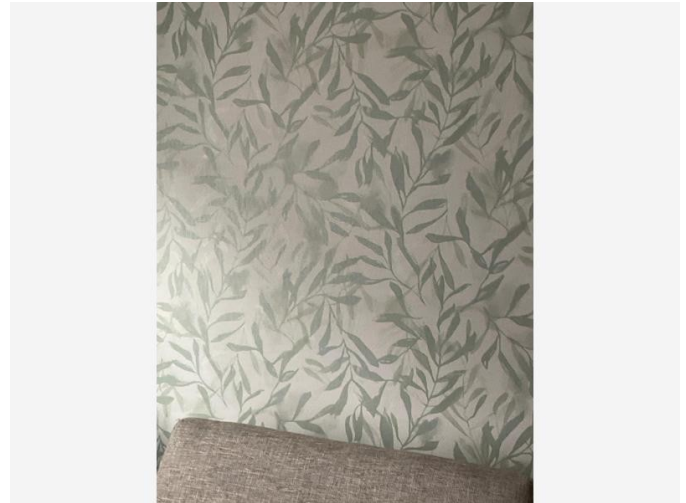
## Fiche 4: pleisterwerk wanden

Geen asbest

| # | Type | Referentie | Resultaat |
|---|---|---|---|
| 4.1 | Mengmonster | mm01 | Geen asbest |

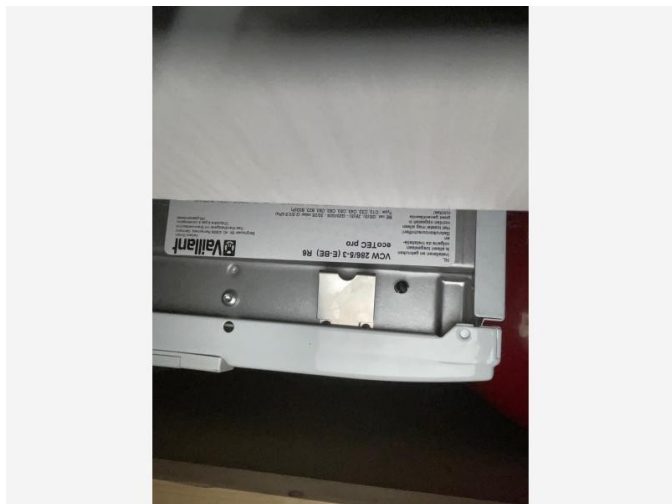
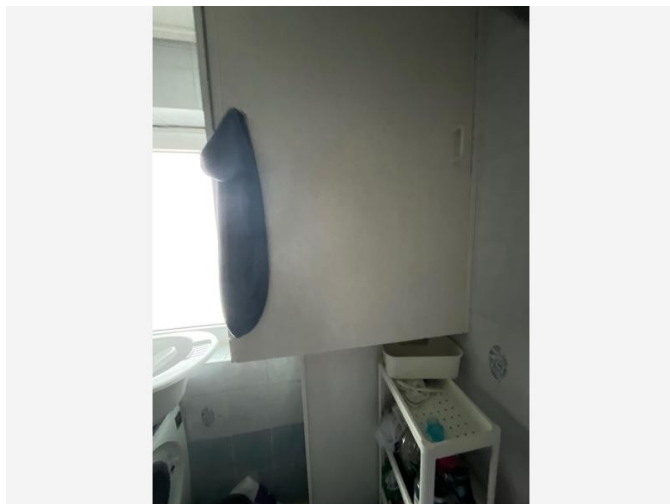
### Fiche 5: Ketel van na 2001

| Beschrijving | Notitie | Terug te vinden op plannen |
|---|---|---|
| Fiche 5: Ketel van na 2001 | Deze ketel is van na 2001 en kan dus geen asbest verdachte materialen bevatten. | Plan 1.1: Hoofdgebouw plan gvl |

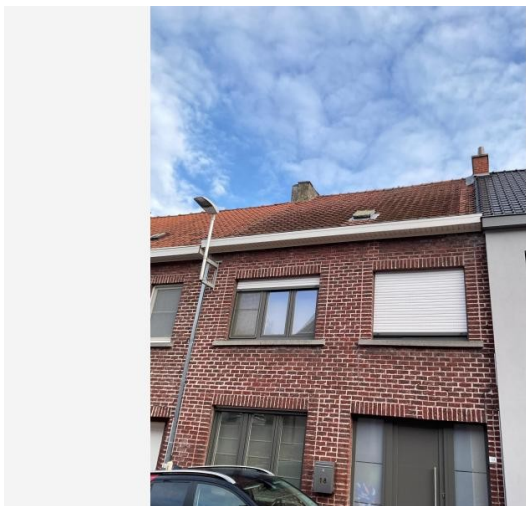
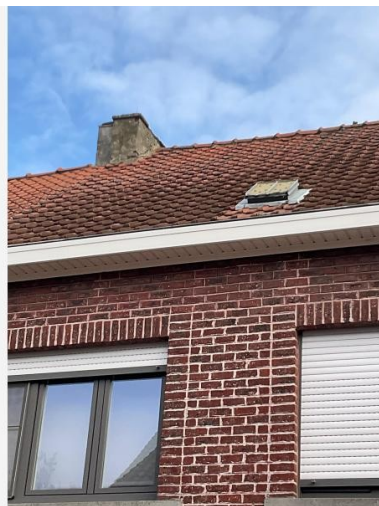
## Fiche 6: Dak type: pannen

| Beschrijving | Notitie | Terug te vinden op plannen |
|---|---|---|
| Fiche 6: Dak type: pannen | Dit dak type is niet asbest verdacht. | Plan 1.3: Hoofdgebouw plan dak |

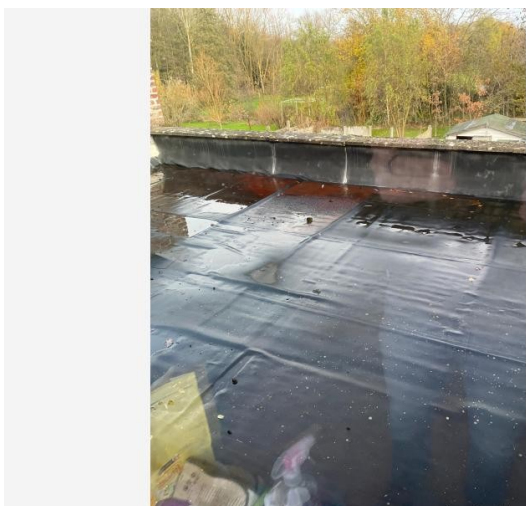
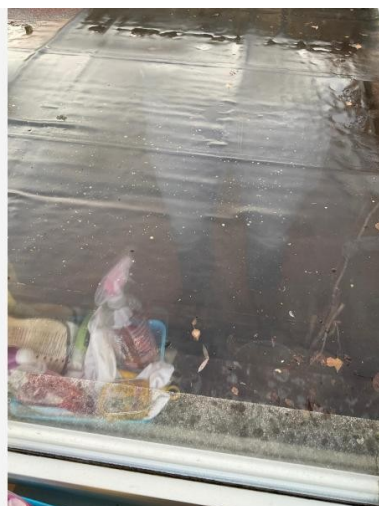
## Fiche 7: Plat dak EPDM

| Beschrijving | Notitie | Terug te vinden op plannen |
|---|---|---|
| Fiche 7: Plat dak EPDM | Plat dak EPDM is niet asbest verdacht. Enkel de bovenste laag was waarneembaar. Er kan geen uitspraak gedaan worden over mogelijks ondergelegen lagen. | Plan 1.2: Hoofdgebouw plan 1e |

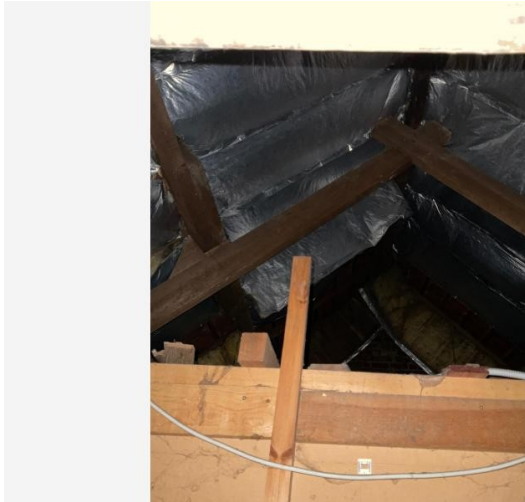
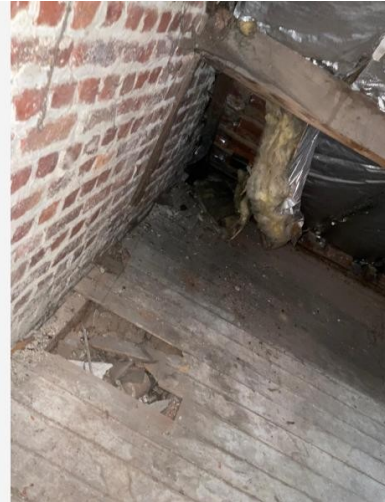
## Fiche 9: Onderdak type: geen

| Beschrijving | Notitie | Terug te vinden op plannen |
|---|---|---|
| Fiche 9: Onderdak type: geen | Dit onderdak type is niet asbest verdacht. (Deze zijn steekproefsgewijs vastgesteld en kunnen, indien de vastelling dit niet toeliet, geen uitspraak doen over het volledige onderdak. ) | Plan 1.3: Hoofdgebouw plan dak |

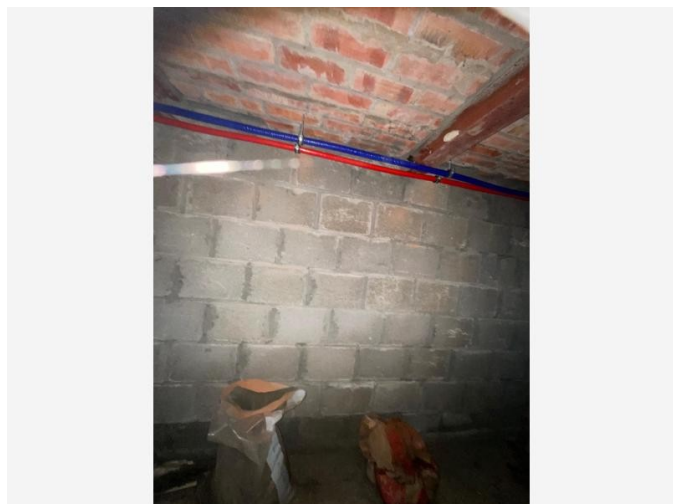
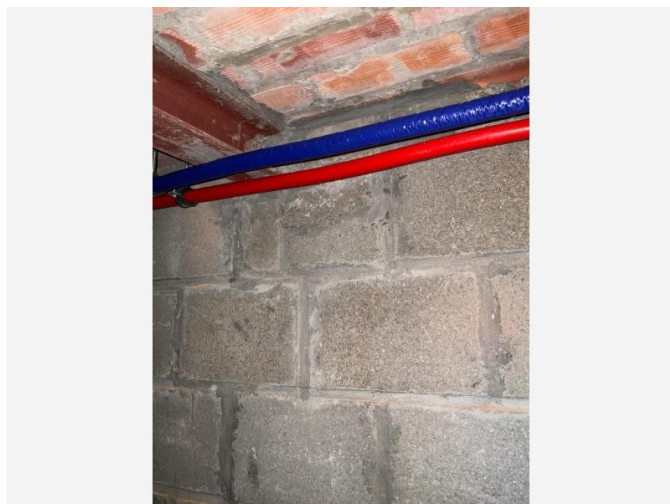
### Fiche 11: buisisolatie verwarmingsbuizen: niet aanwezig

| Beschrijving | Notitie | Terug te vinden op plannen |
|---|---|---|
| Fiche 11: buisisolatie verwarmingsbuizen: niet aanwezig | Deze toepassing is in deze wooneenheid niet aanwezig. | - |
