# Asbestinventarisatetest

Bosstraat 107, 9420 Erpe-Mere

Attestnummer : **20251219-000203.000**

**Asbestveilig** (maar mogelijk niet asbestvrij)

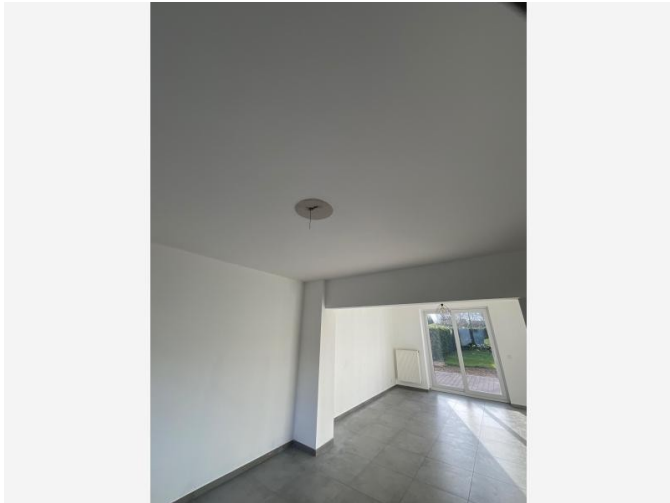
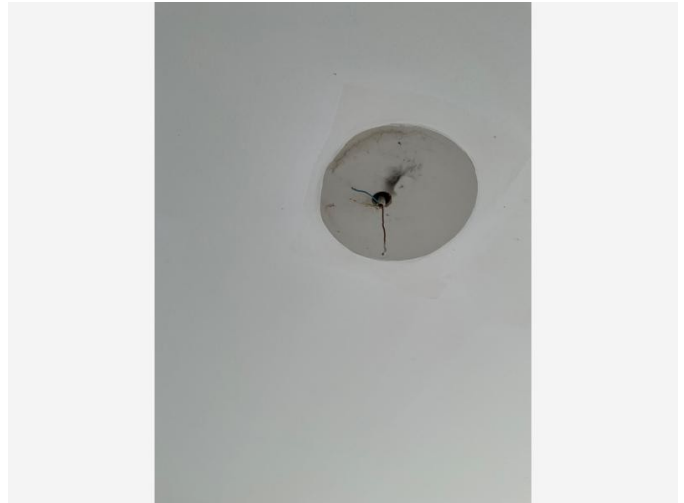
Het plafond is afgewerkt in plaatmateriaal. Deze is niet asbest verdacht. Er kan echter geen uitspraak gedaan worden over de lagen die zich achter dit plaatmateriaal bevindt.

| Basis voor advies | De asbestdeskundige beoordeelt het materiaal als niet-asbestverdacht. |

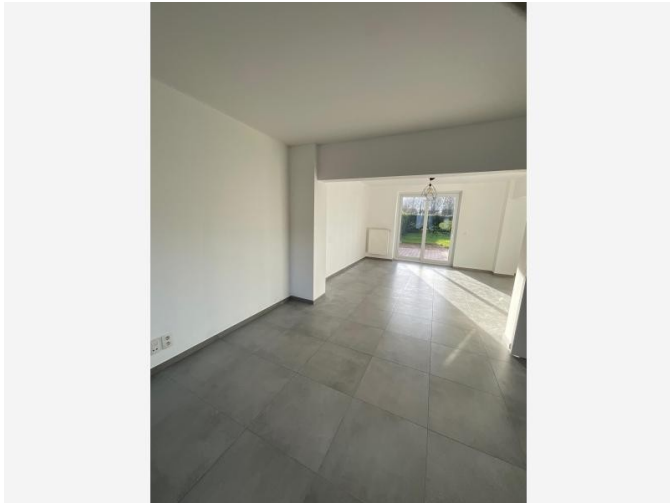
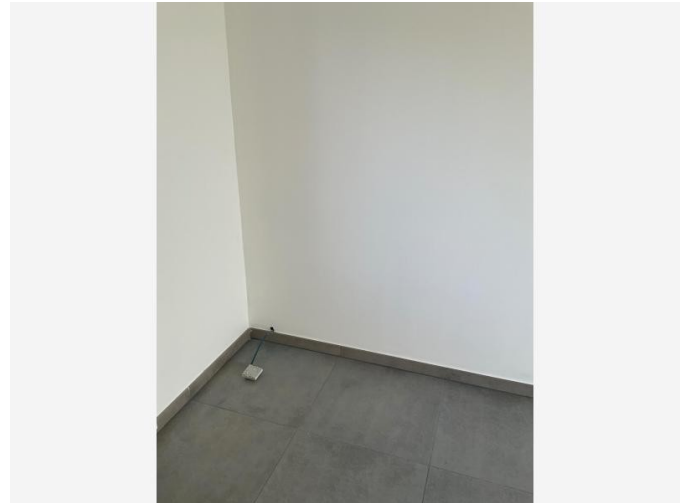
## Fiche 2: pleisterwerk wanden

Geen asbest

| # | Type | Referentie | Resultaat |
|---|---|---|---|
| 2.1 | Mengmonster | mm01 | Geen asbest |

| Opmerking | Geschatte hoeveelheid<br>Geen pleisterwerk stookruimte |

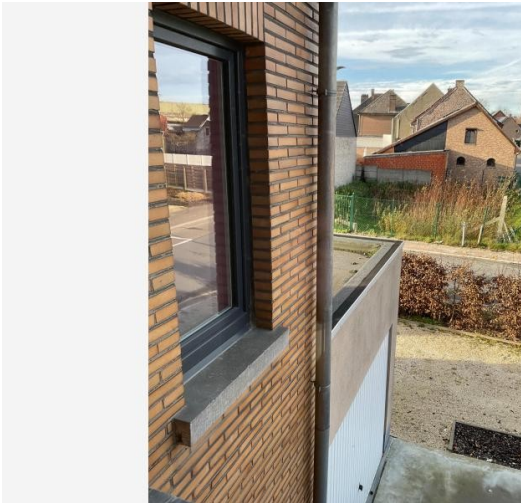
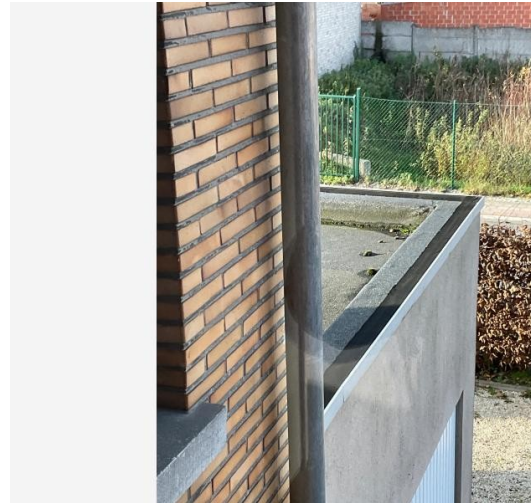
## Fiche 3: roofing dak

Geen asbest

| Opmerking | Geschatte hoeveelheid.<br><br>Enkel de bovenste laag werd gecontroleerd. De uitslag kan dus geen uitspraak doen over mogelijks ondergelegen lagen. |

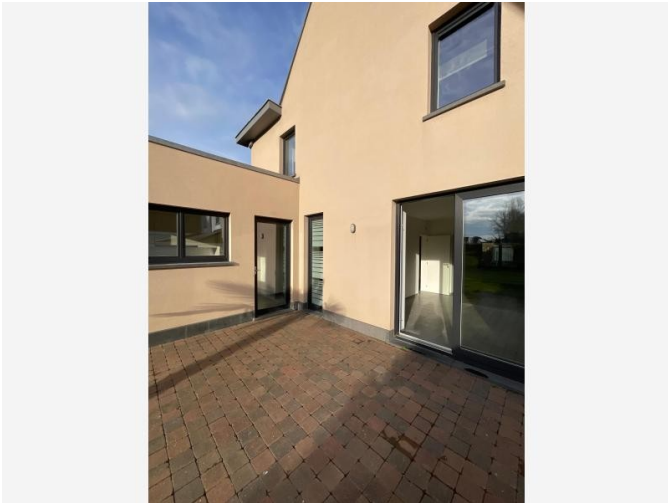
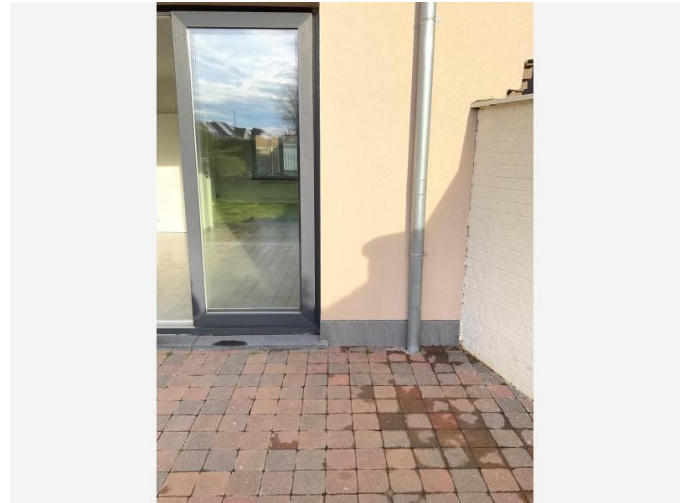
## Fiche 4: crepi gevel

Geen asbest

| Identificatiemethode | <p>De asbestdeskundige gebruikt een bewijsdocument andere dan een bestaande laboanalyse, met bevestiging door vaststelling en expertise en dit zonder monstername.</p> <p>Motivatie: De monstername brengt andere schade aan dan schade die inherent is aan de monstername.</p> |

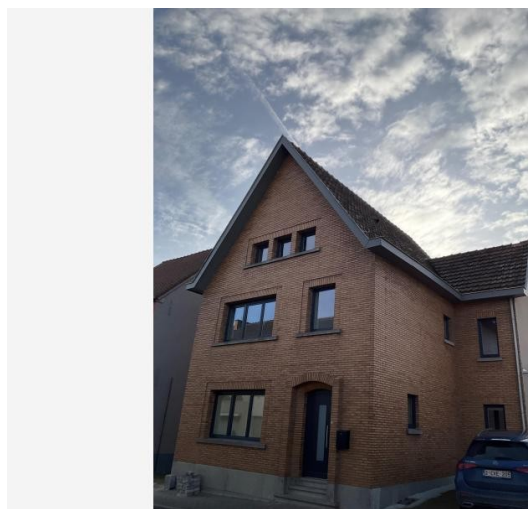
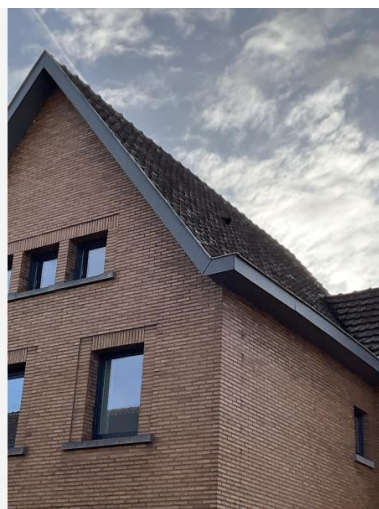
### Fiche 5: Dak type: pannen

| Beschrijving | Notitie | Terug te vinden op plannen |
|---|---|---|
| Fiche 5: Dak type: pannen | Dit dak type is niet asbest verdacht. | Plan 1.3: Hoofdgebouw plan dak |

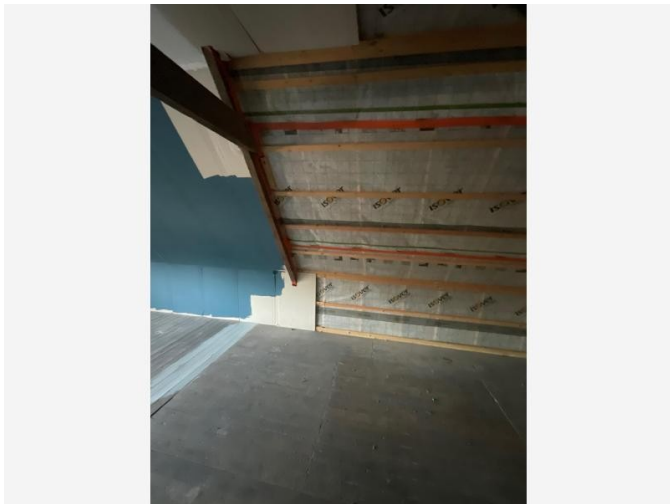
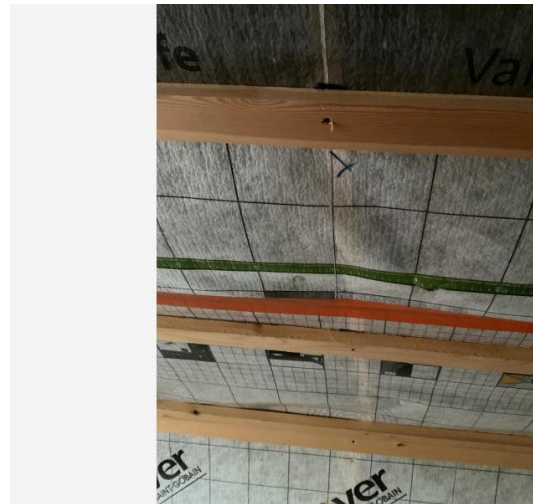
## Fiche 7: Onderdak type: geen

| Beschrijving | Notitie | Terug te vinden op plannen |
|---|---|---|
| Fiche 7: Onderdak type: geen | Dit onderdak type is niet asbest verdacht. (Deze zijn steekproefsgewijs vastgesteld en kunnen, indien de vastelling dit niet toeliet, geen uitspraak doen over het volledige onderdak. ) | Plan 1.3: Hoofdgebouw plan dak |

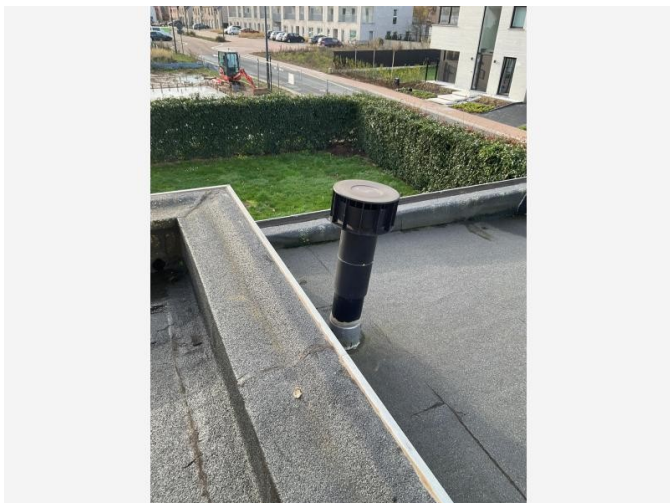
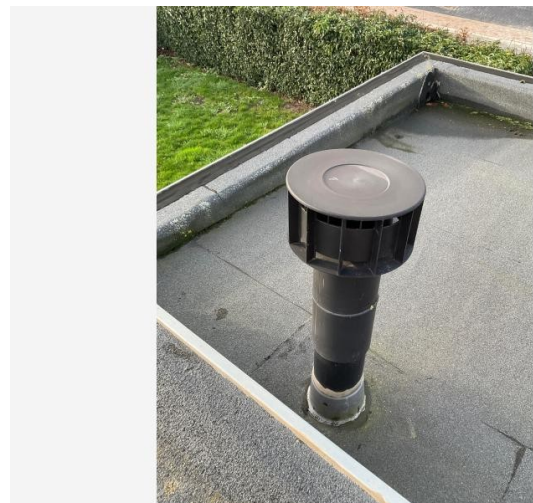
## Fiche 8: Schouw type: kunststof

| Beschrijving | Notitie | Terug te vinden op plannen |
|---|---|---|
| Fiche 8: Schouw type: kunststof | Dit schouw type is niet asbest verdacht. (Deze zijn steekproefsgewijs vastgesteld en kunnen, indien de vastelling dit niet toeliet, geen uitspraak doen over de volledige schouw. ) | - |

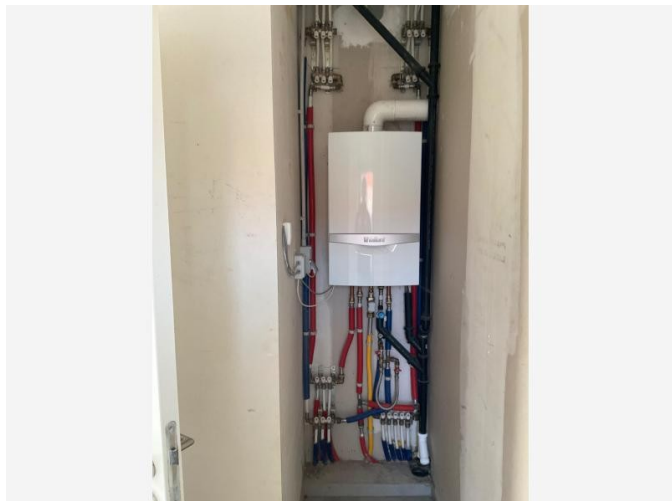
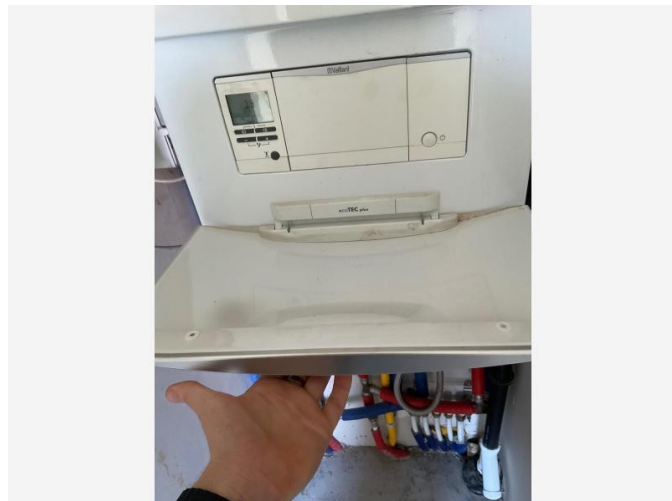
## Fiche 9: Ketel van na 2001

| Beschrijving | Notitie | Terug te vinden op plannen |
|---|---|---|
| Fiche 9: Ketel van na 2001 | Deze ketel is van na 2001 en kan dus geen asbest verdachte materialen bevatten. | - |
