# Asbestinventarisatetest

Burgemeester Potiaulaan 65, 9200 Dendermonde

Attestnummer : 20251212-000273.000

**Niet-asbestveilig**

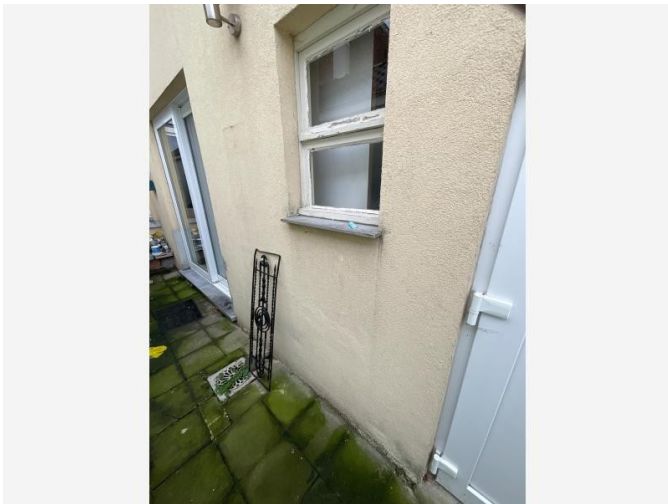
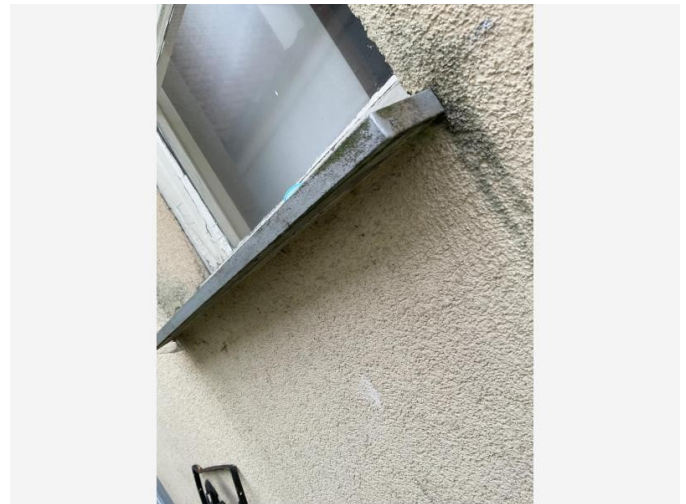
| Eindbeoordeling materiaalrisico | Verhoogd materiaalrisico en/of verhoogde kans op vezelvrijgave |

| Gebondenheid | Categorie 1: hechtgebonden in oorsprong |
| Asbestsoort (vezeltype) | Crocidoliet aanwezig |
| Asbestconcentratie | Laag (< 50%) |
| Afschermingsgraad van het gehele materiaal | Geheel of deels vrij aan de buitenlucht |
| Toestand van het materiaal | Matig beschadigd, matig verweerd |

| Beschrijving | vensterbank asbest cement |
| Omgeving | Buiten |
| Asbestmateriaal | Plaat, paneel, tablet - Hol |
| Hoeveelheid (oppervlakte - dikte - aantal) | • 4,00 m <sup>2</sup> - 3,00 cm - 1 stuk |

Het asbestmateriaal valt onder de mijlpaal van 2040.

Verwijderen

- Zorg voor een veilig beheer. Vermijd het beschadigen van het asbestmateriaal. Controleer de toestand jaarlijks op wijzigingen.
- Voer bijkomende staalname(s) uit.

- Eenvoudige handelingen: mag via doe-het-zelf of door werknemer(s) met opleidingsattest eenvoudige handelingen  
Bij het uitvoeren van eenvoudige handelingen, zoals toegestaan via doe-het-zelfmethoden of door werknemers met een opleidingsattest, is het gebruik van de juiste persoonlijke beschermingsmiddelen (PBM's) verplicht om blootstelling aan asbestvezels te voorkomen. Wij adviseren echter om asbest te laten verwijderen door een werknemer met opleidingscertificaat. Maar het is ook toegestaan via de doe-het-zelfmethode, mits de juiste voorzorgsmaatregelen en PBM's in acht worden genomen. De te gebruiken PBMs zijn:
  - FFP3-mondmasker of halfgelaatsmasker met P3 filter
  - wegwerpoverall (Tyvek CATIII, type 5 en 6)

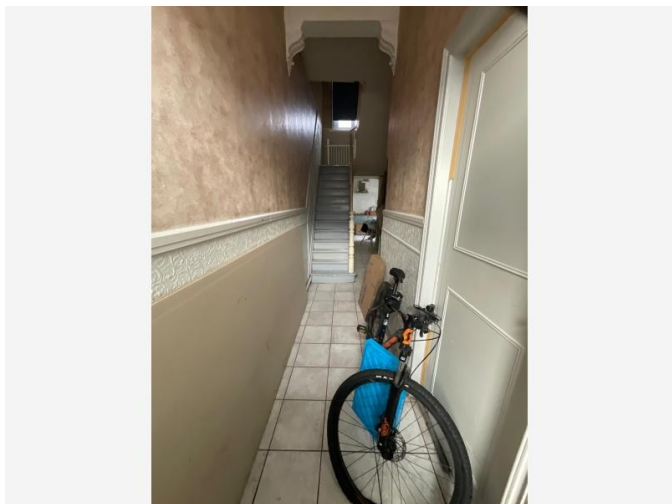
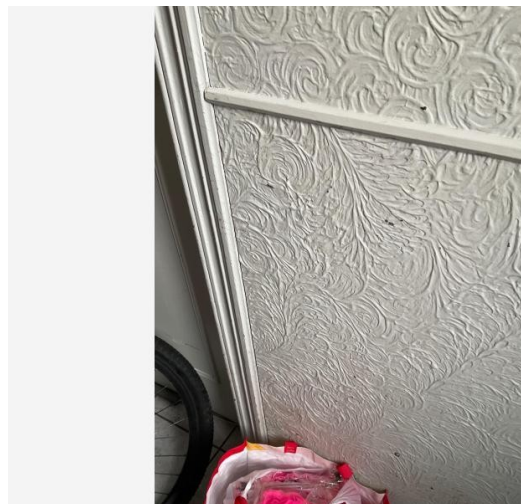
| Eindbeoordeling materiaalrisico | Verhoogd materiaalrisico en/of verhoogde kans op vezelvrijgave |

| Gebondenheid | Categorie 1: hechtgebonden in oorsprong |
| Asbestsoort (vezeltype) | Crocidoliet aanwezig |
| Afschermingsgraad van het gehele materiaal | Geheel of deels (ook) vrij aan de binnenlucht |
| Toestand van het materiaal | Licht beschadigd, licht verweerd. Intact calciumsilicaatmateriaal of categorie III 'gebondenheid' |

| Beschrijving | Asbest lambrisering |
| Omgeving | Binnen |
| Asbestmateriaal | Dak- en gevelbekleding - Plaat |
| Hoeveelheid (oppervlakte - dikte - aantal) | • 20,00 m <sup>2</sup> - 1,00 cm - 1 stuk |

Het asbestmateriaal valt onder de mijlpaal van 2040.

Verwijderen

- Zorg voor een veilig beheer. Vermijd het beschadigen van het asbestmateriaal. Controleer de toestand jaarlijks op wijzigingen.
- Voer bijkomende staalname(s) uit.

- Eenvoudige handelingen: mag via doe-het-zelf of door werknemer(s) met opleidingsattest eenvoudige handelingen  
Bij het uitvoeren van eenvoudige handelingen, zoals toegestaan via doe-het-zelfmethoden of door werknemers met een opleidingsattest, is het gebruik van de juiste persoonlijke beschermingsmiddelen (PBM's) verplicht om blootstelling aan asbestvezels te voorkomen. Wij adviseren echter om asbest te laten verwijderen door een werknemer met opleidingscertificaat. Maar het is ook toegestaan via de doe-het-zelfmethode, mits de juiste voorzorgsmaatregelen en PBM's in acht worden genomen. De te gebruiken PBMs zijn:
  - FFP3-mondmasker of halfgelaatsmasker met P3 filter
  - wegwerpoverall (Tyvek CATIII, type 5 en 6)

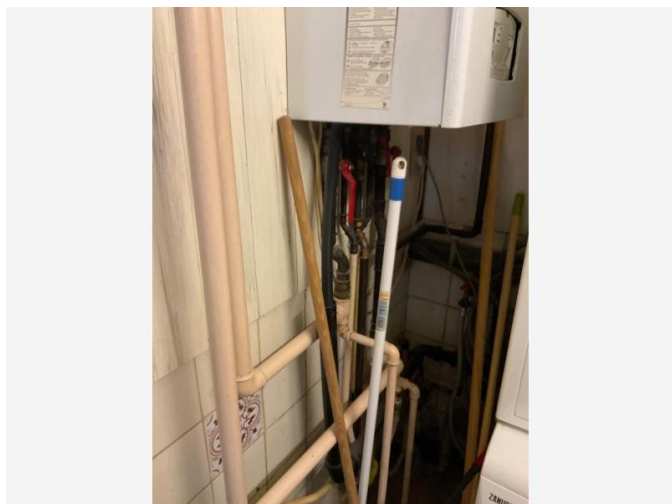
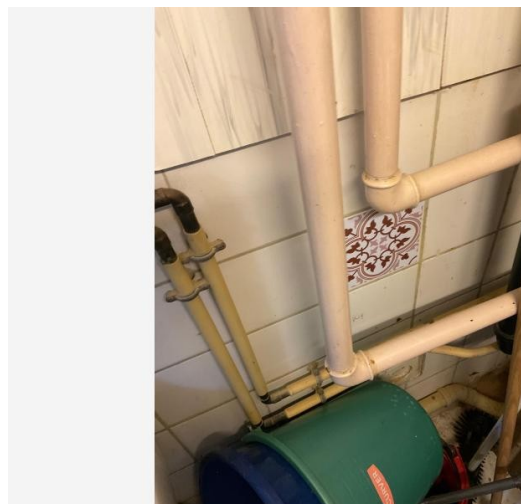
Achter de tegels bevindt zich faiancelijm. Deze moet volgens het IP verplicht bemonsterd worden. Tijdens de inspectie heeft de inspecteur geen faiancelijm aangetroffen, maar heeft hij wel een sterk vermoeden dat zich deze achter de tegels bevindt. Let op bij werken aan deze plaatsen. Faiancelijm kon vroeger asbesthoudend zijn. Een bijkomend onderzoek wordt aangeraden indien er werken gepland zijn.

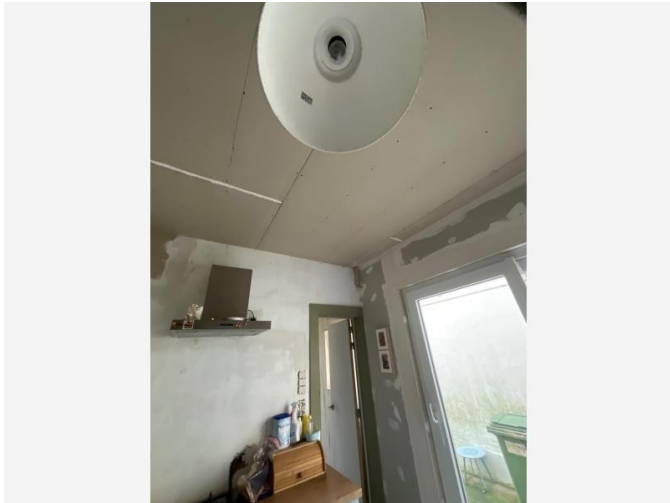
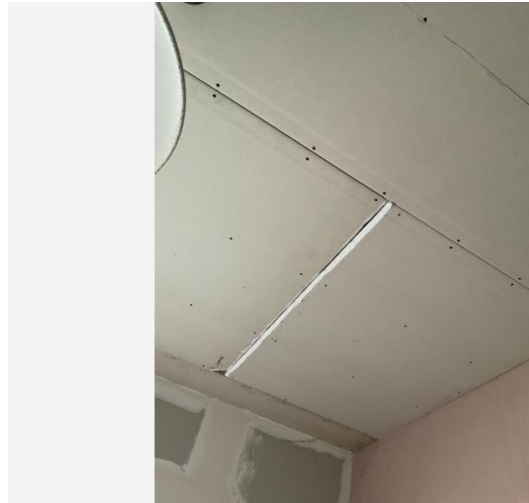
Het plafond is afgewerkt in plaatmateriaal. Deze is niet asbest verdacht. Er kan echter geen uitspraak gedaan worden over de lagen die zich achter dit plaatmateriaal bevindt.

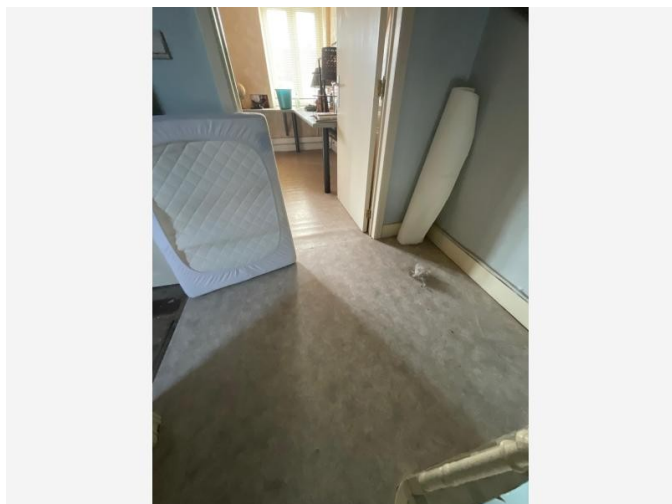
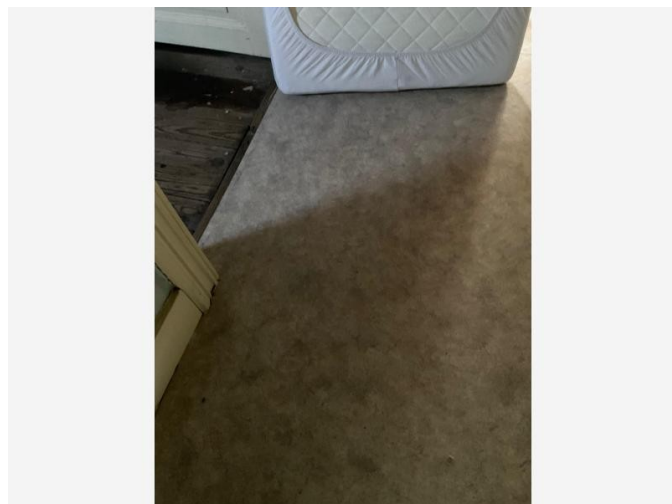
Geen asbesthoudend type vloerzeil. Enkel de toplaag kon gecontroleerd worden. Er kan dus geen uitspraak gedaan worden over mogelijks onderliggende lagen of lijmen.

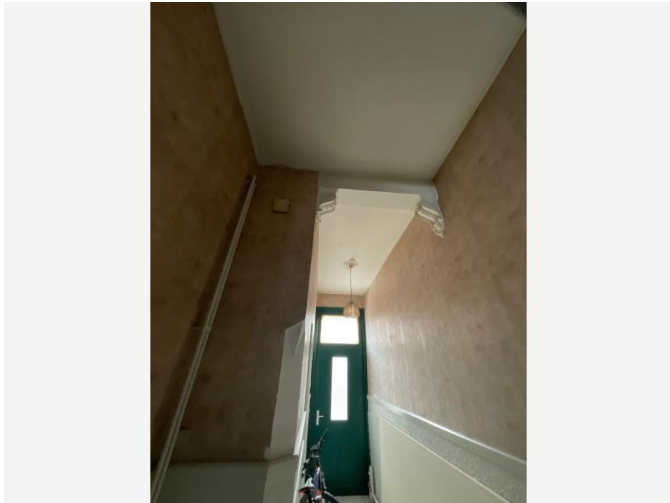
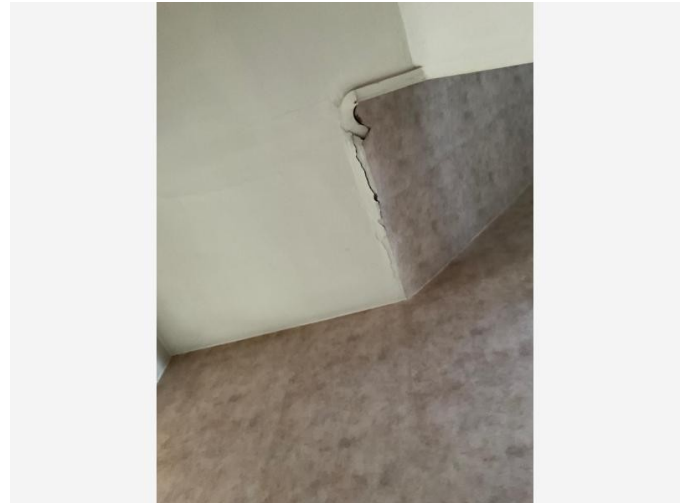
## Fiche 6: pleisterwerk plafond

Geen asbest

| # | Type | Referentie | Resultaat |
|---|---|---|---|
| 6.1 | Mengmonster | mm02 | Geen asbest |

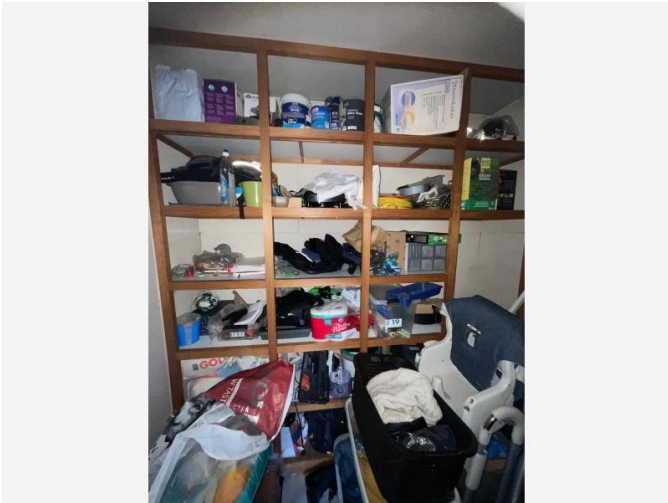
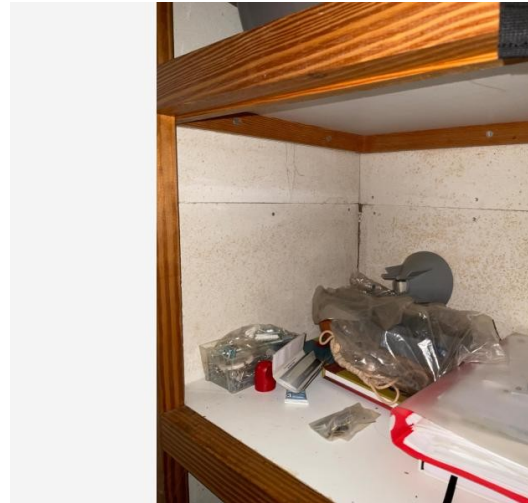
## Fiche 7: Rf plaat berging

Geen asbest

| # | Type | Referentie | Resultaat |
|---|---|---|---|
| 7.1 | Puntmonster | Mm6 | Geen asbest |

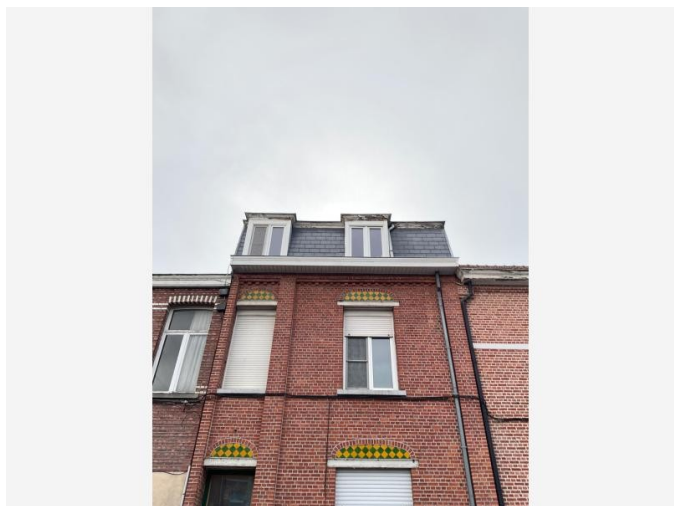
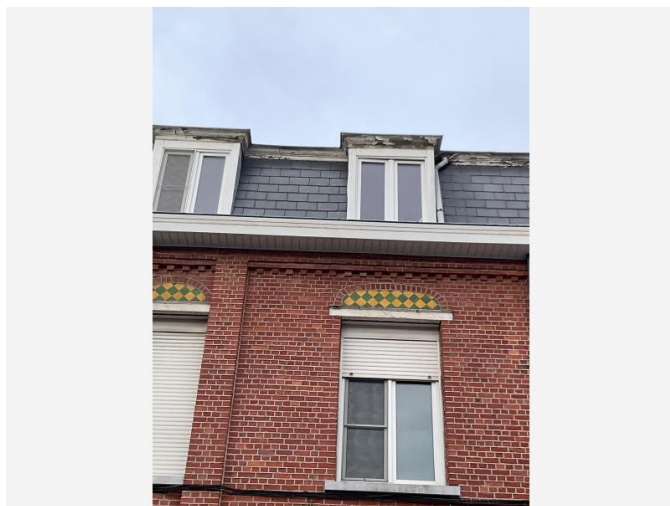
## Fiche 8: Leien gevel

Geen asbest

| # | Type | Referentie | Resultaat |
|---|---|---|---|
| 8.1 | Puntmonster | Mm4 | Geen asbest |

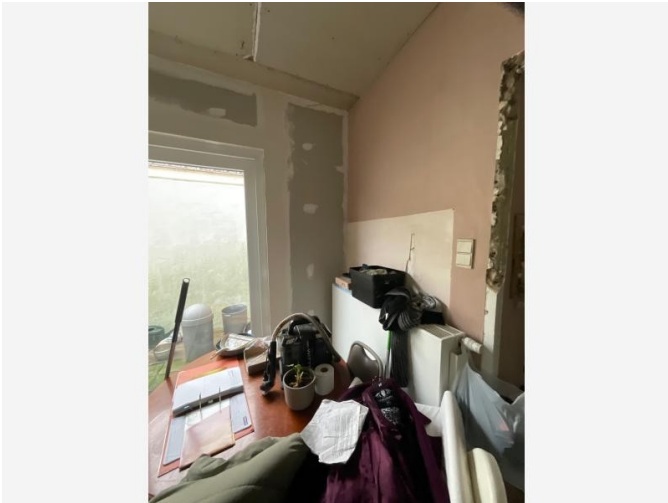
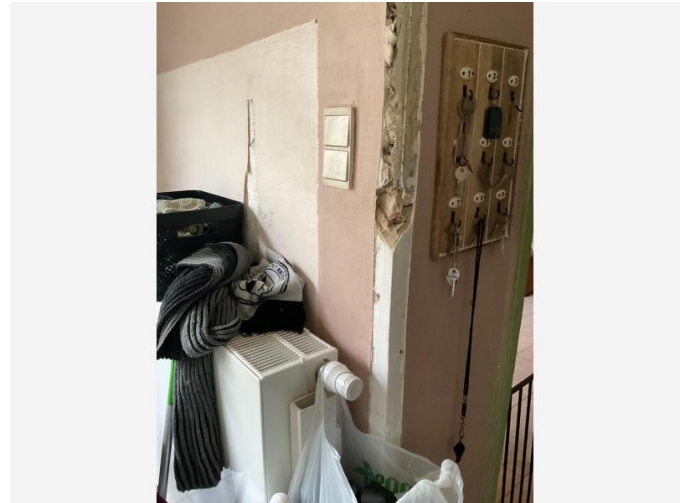
## Fiche 9: pleisterwerk wanden

Geen asbest

| # | Type | Referentie | Resultaat |
|---|---|---|---|
| 9.1 | Mengmonster | mm01 | Geen asbest |

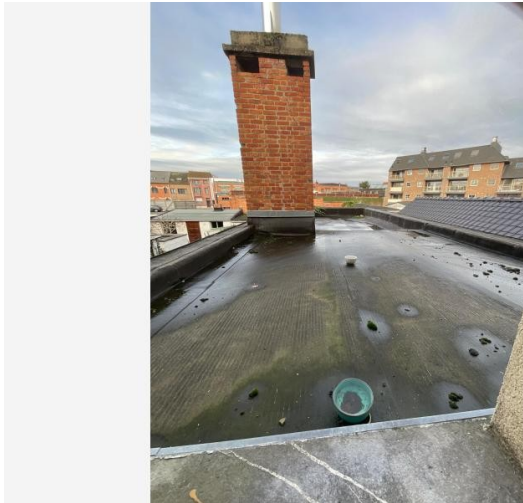
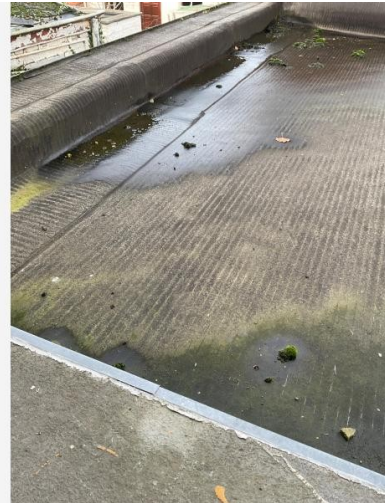
## Fiche 10: roofing dak

Geen asbest

| # | Type | Referentie | Resultaat |
|---|---|---|---|
| 10.1 | Puntmonster | mm03 | Geen asbest |

| Opmerking | <p>Geschatte hoeveelheid.</p> <p>Enkel de bovenste laag werd gecontroleerd. De uitslag kan dus geen uitspraak doen over mogelijks ondergelegen lagen.</p> |

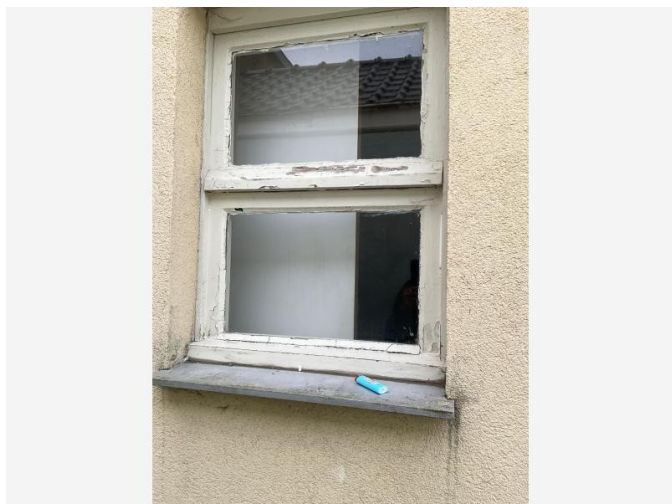
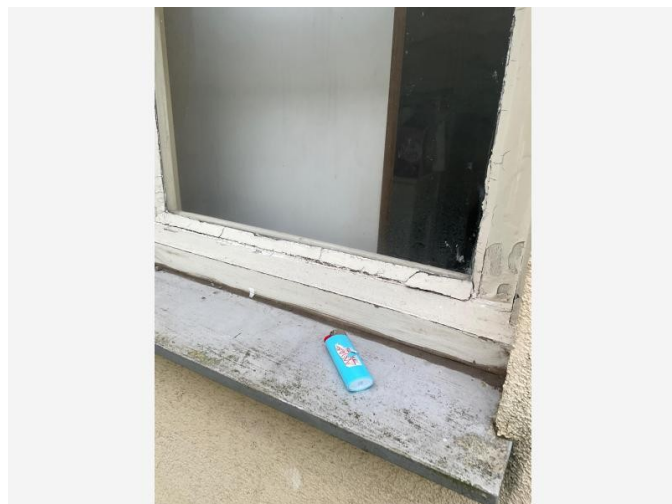
## Fiche 11: mastiek houten ramen

Geen asbest

| # | Type | Referentie | Resultaat |
|---|---|---|---|
| 11.1 | Puntmonster | Mm5 | Geen asbest |

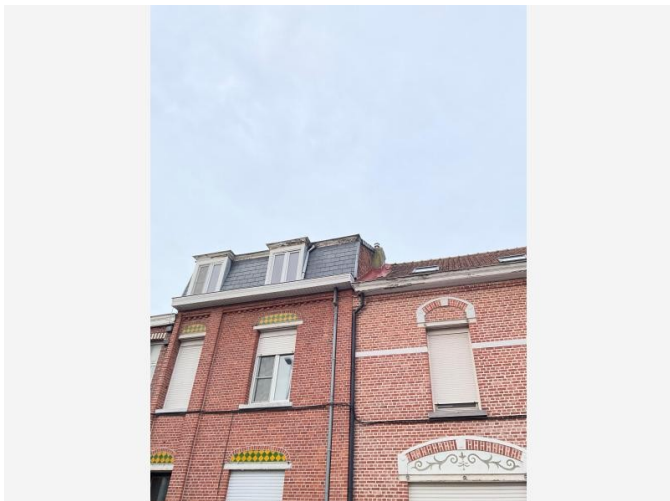
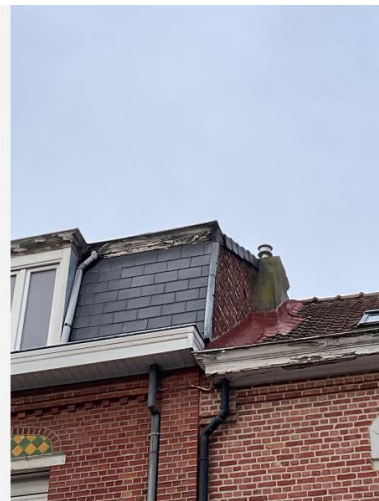
## Fiche 16: Dak type: pannen

| Beschrijving | Notitie | Terug te vinden op plannen |
|---|---|---|
| Fiche 16: Dak type: pannen | Dit dak type is niet asbest verdacht. | Plan 1.4: Hoofdgebouw plan dak |
