# Asbestinventarisatetest

Buizemontstraat 10, 9500 Geraardsbergen

Attestnummer : 20240401-000012.000

Uitgegeven op : 01.04.2024

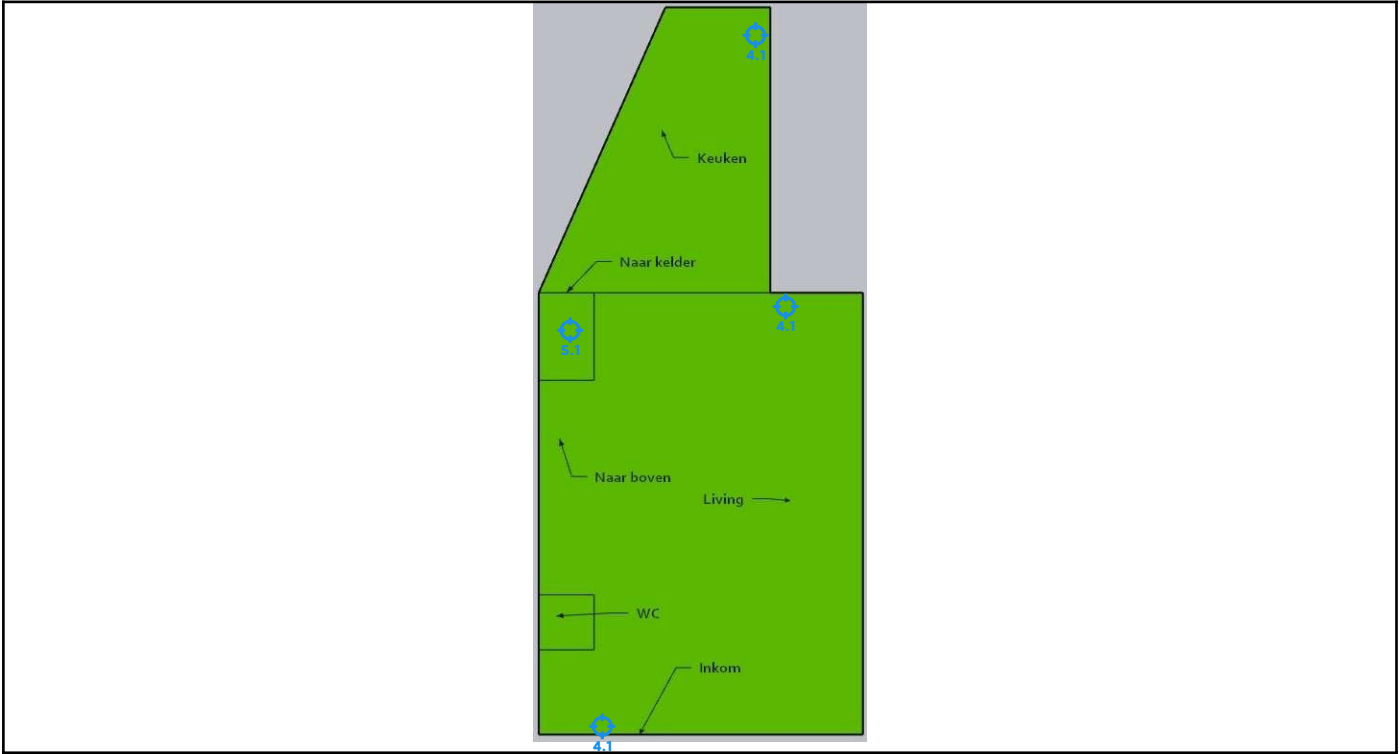
# Plan 1.1: Plan Gelijkvloers

| Beschrijving | Type | Actie |
|---|---|---|
| 4. Pleisterwerk muren | Geen asbest | - |
| 5. Pleisterwerk plafonds | Geen asbest | - |

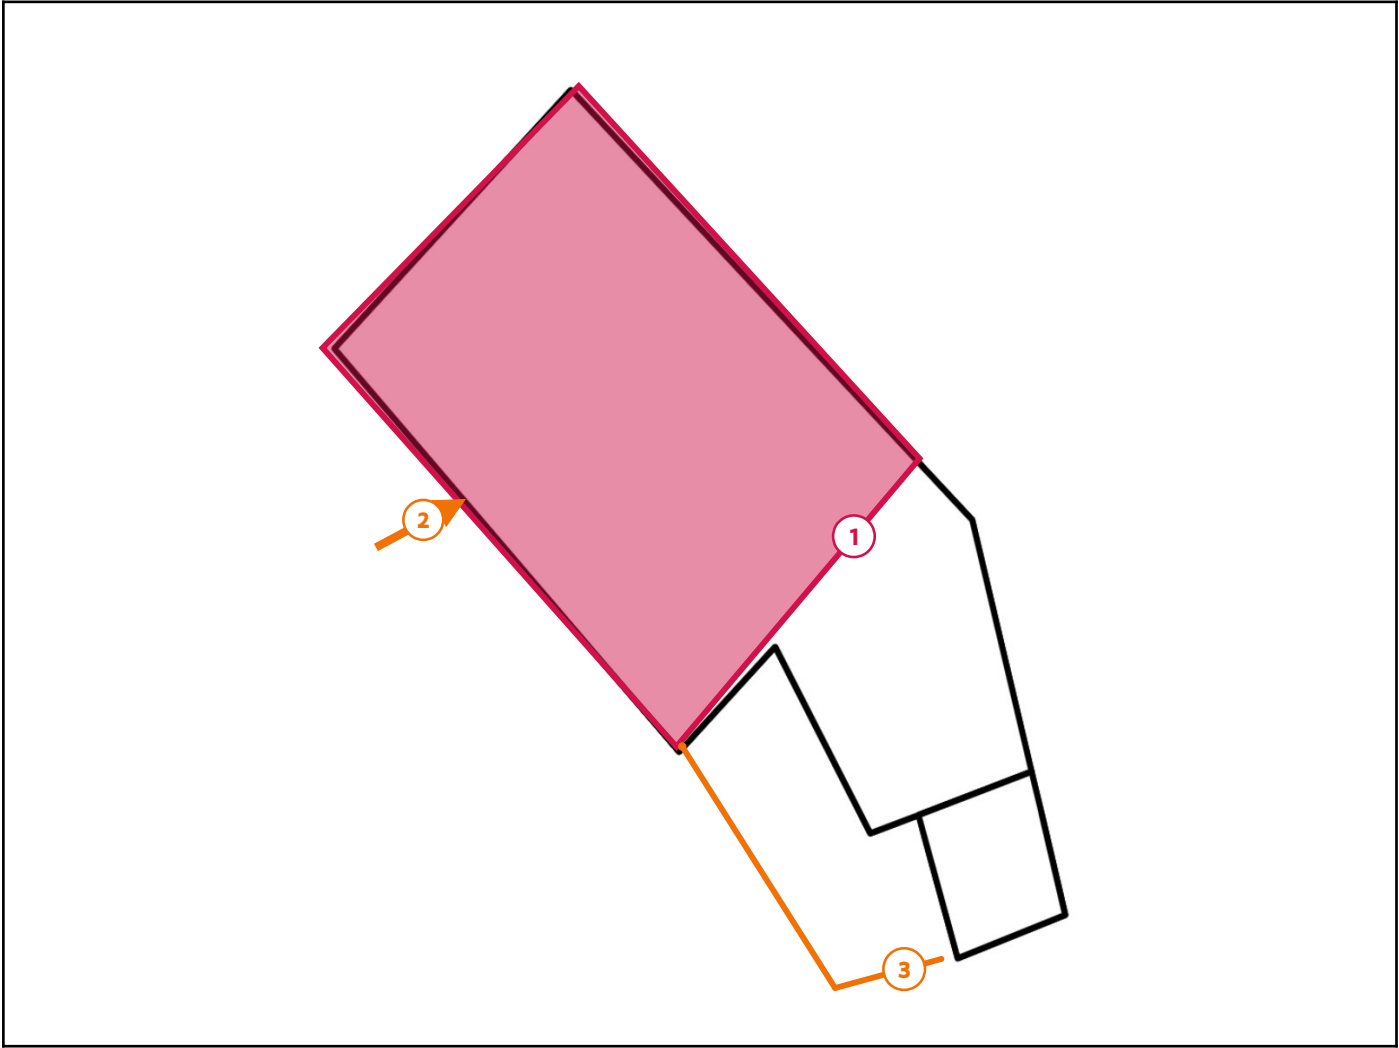
# Plan 1.3: Hoofdgebouw plan

| Beschrijving | Type | Actie |
|---|---|---|
| 1. Dakleien | Asbestmateriaal | Dringend verwijderen |
| 2. Rookgaskanaal | Asbestmateriaal | Verwijderen |
| 3. Dekstenen gedeelde muur | Asbestmateriaal | Verwijderen |

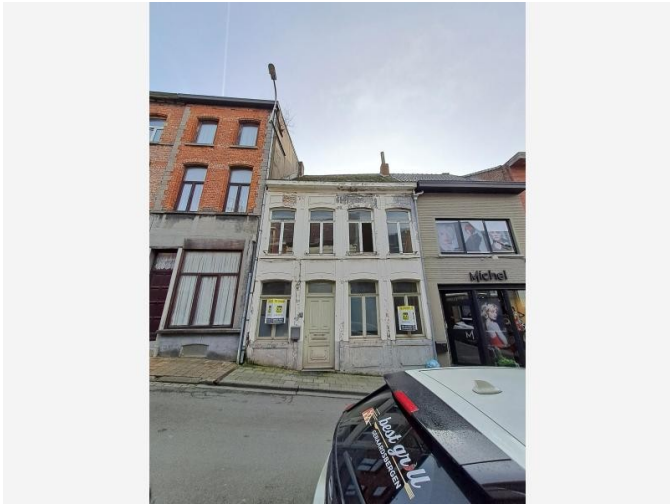
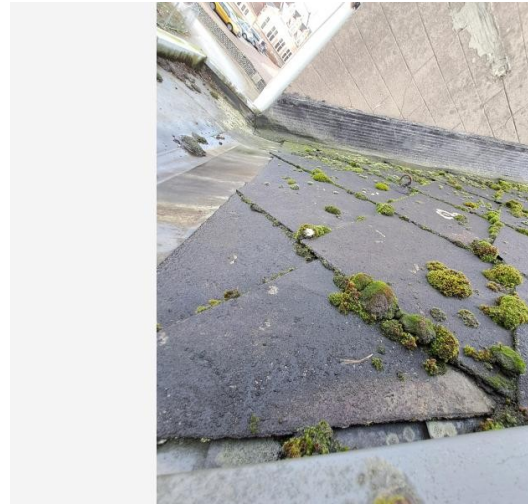
Het asbestmateriaal valt onder de mijlpaal van 2034.

| Eindbeoordeling materiaalrisico | Hoog materiaalrisico en/of hoge kans op vezelvrijgave |

| Asbestsoort (vezeltype) | Crocidoliet aanwezig |
| Toestand van het materiaal | Matig beschadigd, matig verweerd |

| Beschrijving | Dakleien |
| Hoeveelheid (oppervlakte - aantal) | • 75,00 m <sup>2</sup> - 1 stuk |

**Dringend verwijderen**

- Verwijder dit asbestmateriaal zo snel mogelijk. Volg de toestand goed op.
- Hemelwater dat afspoelt van asbestcement daken of gevels kan asbestdeeltjes bevatten. Gebruik het enkel voor gesloten circuits (bv. spoelen toiletten). Reinig na het vervangen van het dak of de gevel de dakgoten en regenwaterput of -ton om asbesthoudend sediment of slib te verwijderen

- Eenvoudige handelingen: enkel door erkend asbestverwijderaar  
De techniek van de eenvoudige handelingen mag worden toegepast bij de verwijdering van hechtgebonden asbest die niet beschadigd is of waarbij er geen vrije vezels zichtbaar zijn en waarbij verwijdering geen aanleiding geeft tot een wijziging van de toestand (bijlage VI.3-2, A, 1° van de codex) en indien kan voldaan worden aan de andere voorwaarden voor het gebruik van deze techniek.

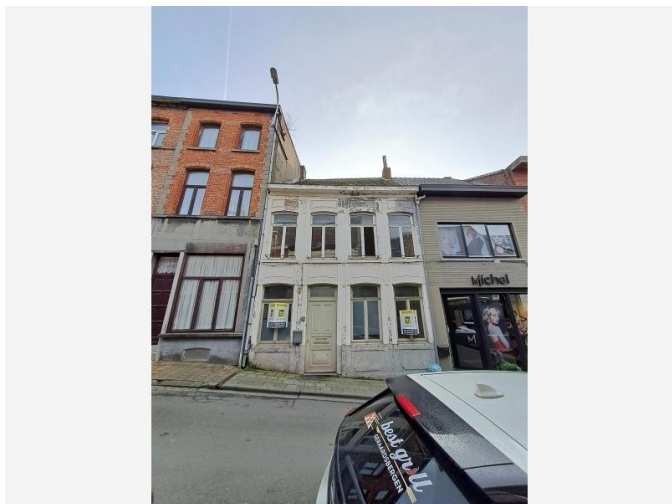
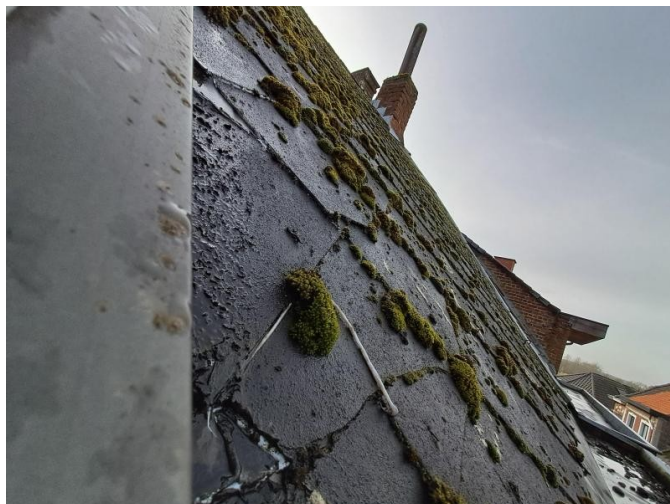
Het asbestmateriaal valt onder de mijlpaal van 2040.

| Eindbeoordeling materiaalrisico | Verhoogd materiaalrisico en/of verhoogde kans op vezelvrijgave |

| Asbestsoort (vezeltype) | Crocidoliet aanwezig |
| Toestand van het materiaal | Matig beschadigd, matig verweerd |

| Beschrijving | Rookgaskanaal |

Verwijderen

- Verwijder dit asbestmateriaal zo snel mogelijk. Volg de toestand goed op.

- Eenvoudige handelingen: enkel door erkend asbestverwijderaar  
De techniek van de eenvoudige handelingen mag worden toegepast bij de verwijdering van hechtgebonden asbest die niet beschadigd is of waarbij er geen vrije vezels zichtbaar zijn en waarbij verwijdering geen aanleiding geeft tot een wijziging van de toestand (bijlage VI.3-2, A, 1° van de codex) en indien kan voldaan worden aan de andere voorwaarden voor het gebruik van deze techniek.

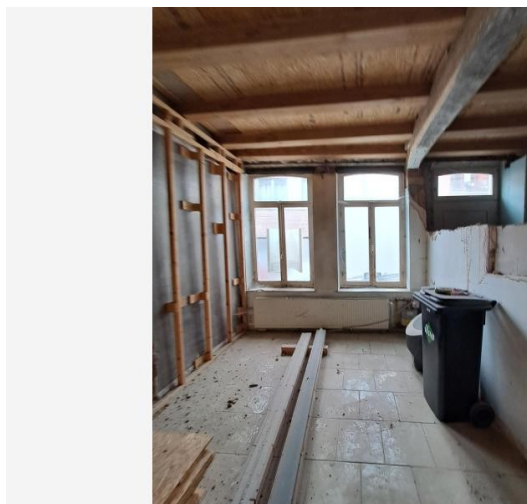
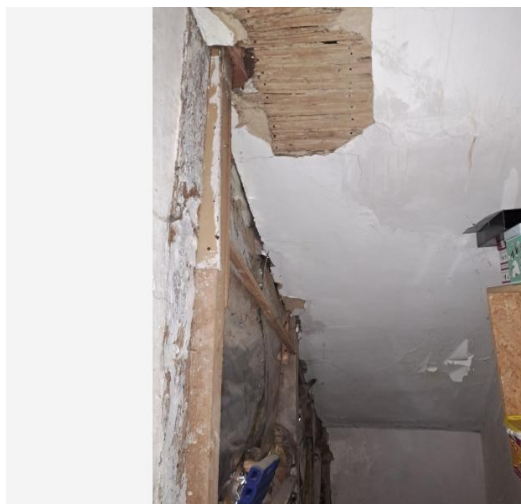
## Fiche 5: Pleisterwerk plafonds

Geen asbest

| # | Type | Referentie | Resultaat |
|---|---|---|---|
| 5.1 | Mengmonster | 240220-BUIZ10-PLEPLA | Geen asbest |

| Opmerking | Er kon enkel een staalname plaatsvinden onder de trap, om naar de kelderverdieping te gaan, zie foto |
