# Asbestinventarisatattest

Koningin Astrid Park 18/6, 9300 Aalst

Attestnummer : **20250630-000223.000**

Uitgegeven op : **30.06.2025**

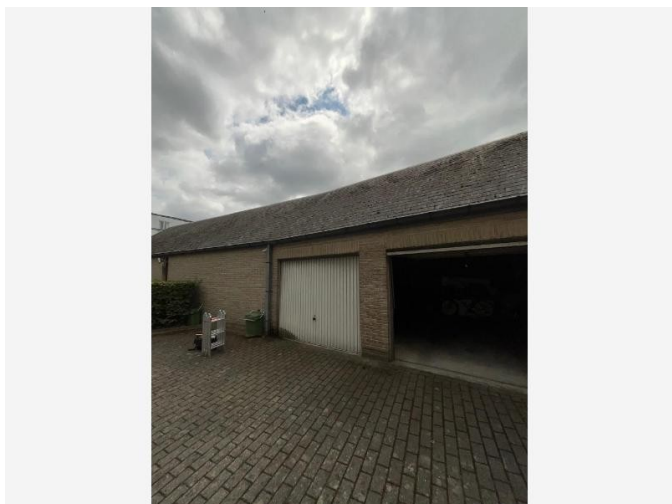
Het dak van de garage behoort tot de gemeenschappelijke delen.

De dakbedekking bestaat uit leien die vermoedelijk asbesthoudend zijn, je kan dit nakijken bij het asbestattest gemeenschappelijke delen.

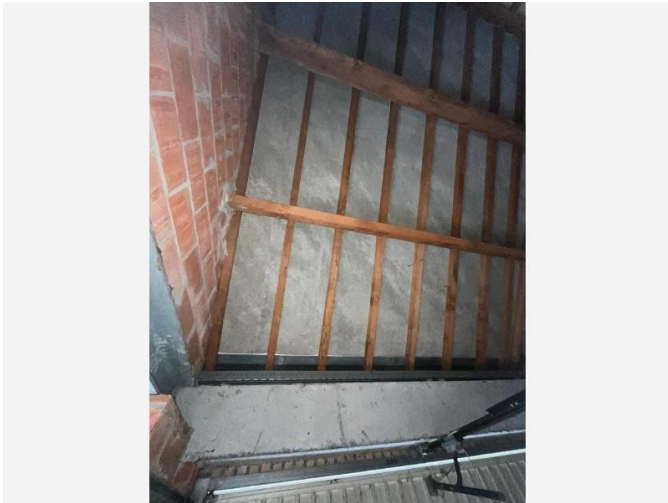
Het dak van de garage behoort tot de gemeenschappelijke delen. Het onderdak bestaat uit menuiserie platen die vermoedelijk asbesthoudend zijn, je kan dit nakijken bij het asbestattest gemeenschappelijke delen.

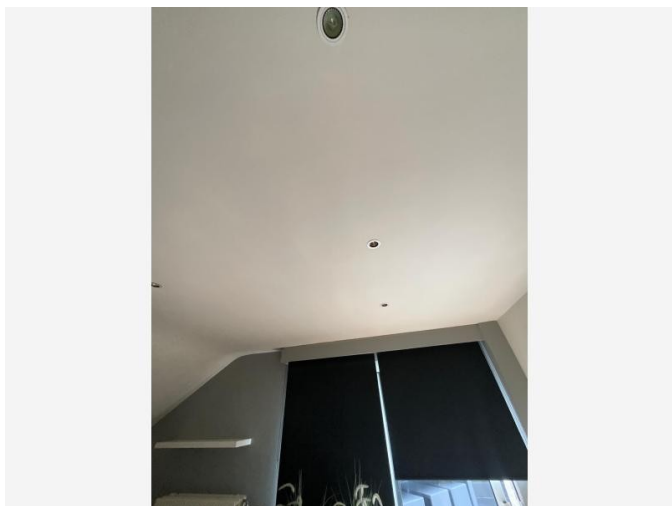
De aangeduide plafonds bestaan uit gyproc/hout en zijn bijgevolg niet asbesthoudend.

Mogelijks zit hierachter nog pleisterwerk, mocht dit bij werken vrijkomen kan bijkomende monstername uitgevoerd worden.

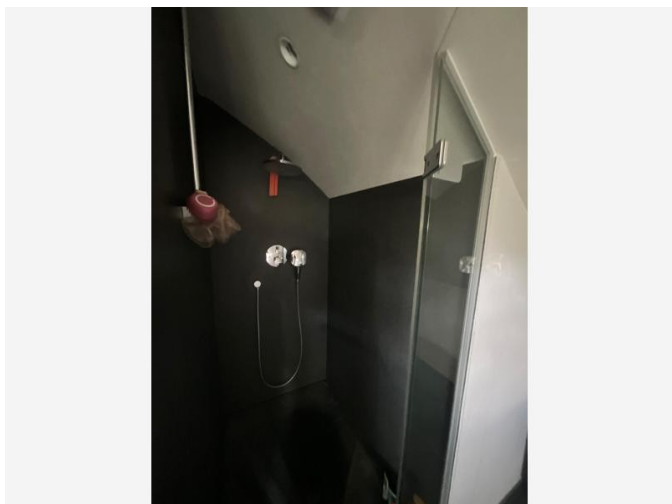
Wandtegels werden in het verleden vaak met een asbesthoudende lijm geplaatst.

Tijdens een niet-destructief onderzoek kan de lijm laag niet geïnspecteerd worden.

Bij werken nakijken & eventueel bijkomende monsternamen uitvoeren.

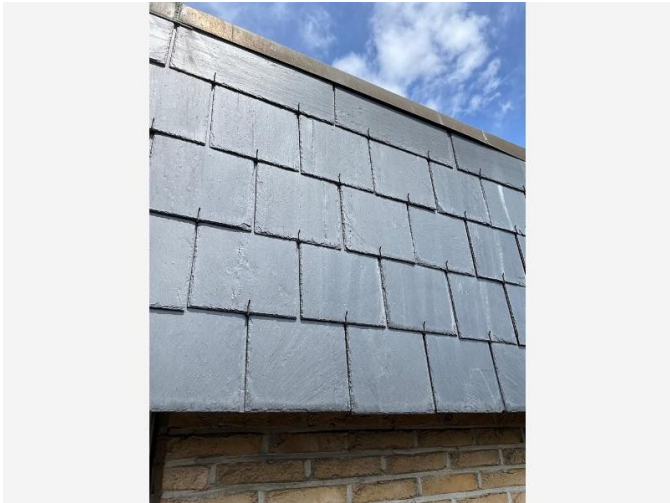
De leien aan de gevel zijn natuurleien & bijgevolg niet asbestverdacht.

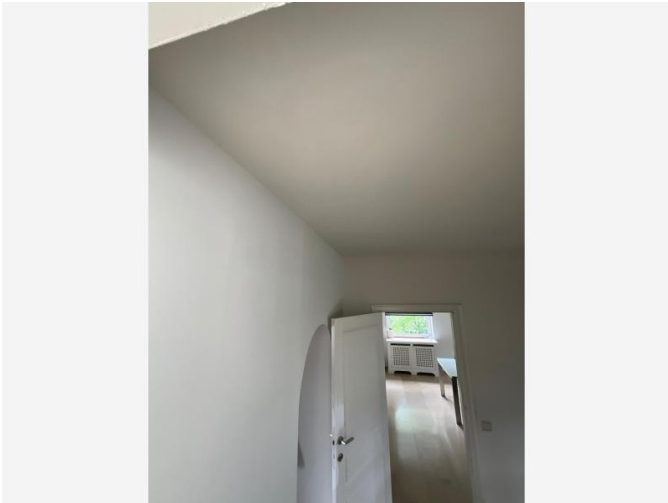
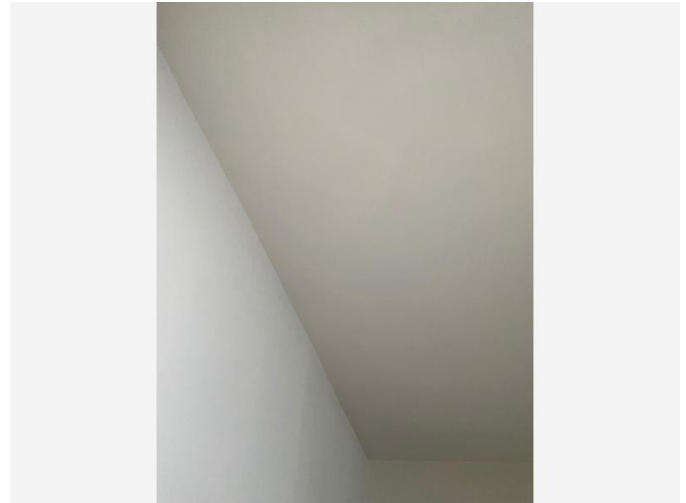
## Fiche 6: Pleisterwerk plafond

Geen asbest

| # | Type | Referentie | Resultaat |
|---|---|---|---|
| 6.1 | Mengmonster | MM02 | Geen asbest |

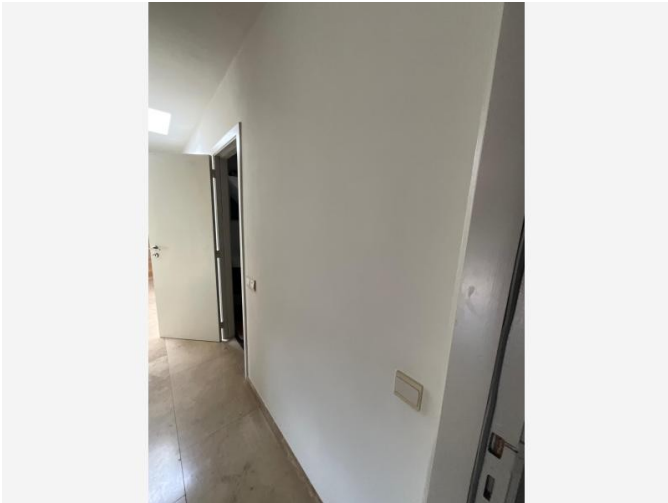
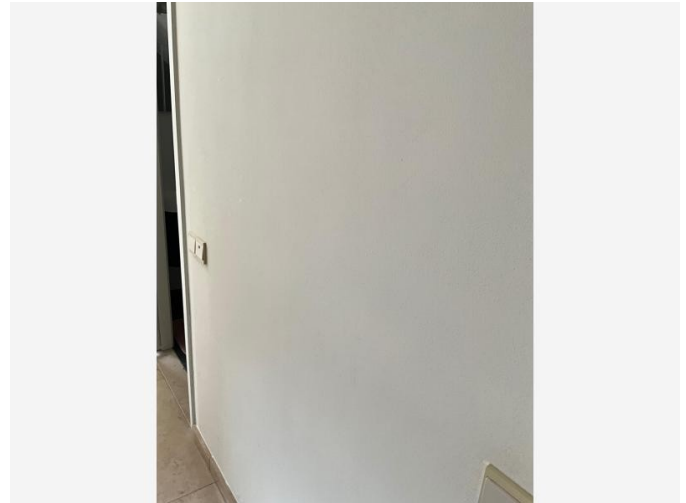
## Fiche 7: Pleisterwerk wanden

Geen asbest

| # | Type | Referentie | Resultaat |
|---|---|---|---|
| 7.1 | Mengmonster | MM01 | Geen asbest |
