# Asbestinventarisatetest

Koolstraat 16, 9300 Aalst

Attestnummer : 20260413-000441.000

Uitgegeven op : 13.04.2026

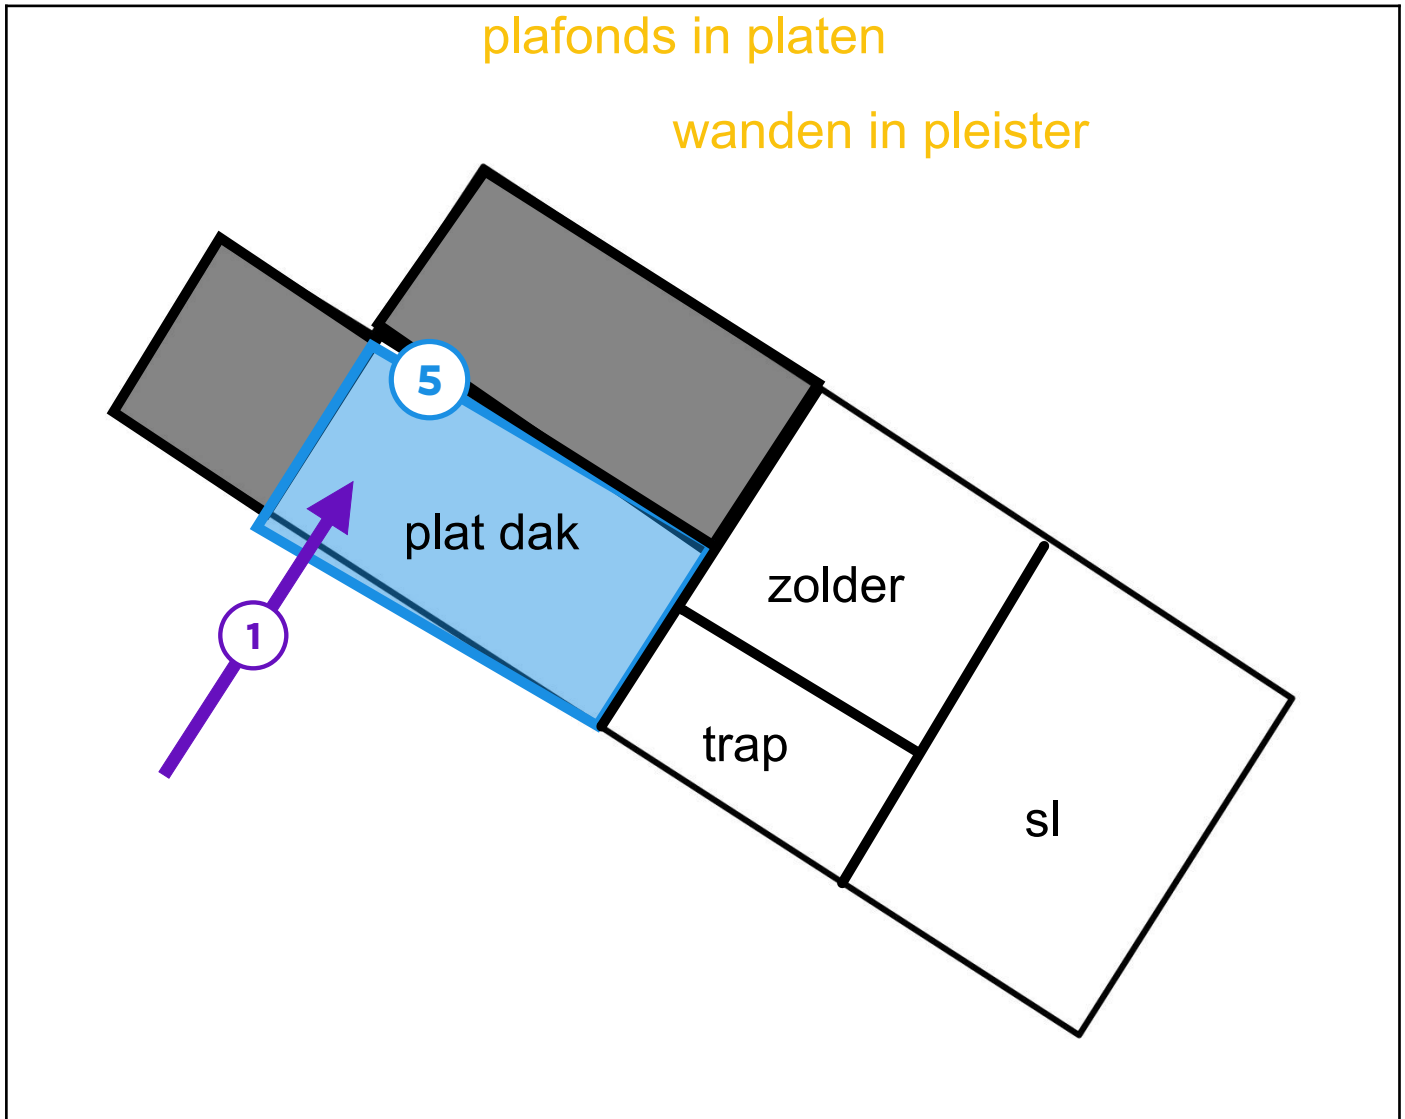
## Plan 1.3: Hoofdgebouw plan 2e

Beschrijving	Type	Actie
1. Binnenkant schouw	Beperking	-
2. Plafond type: Plaatmateriaal	Advies	-
3. pleisterwerk wanden	Geen asbest	-
5. roofing dak	Geen asbest	-

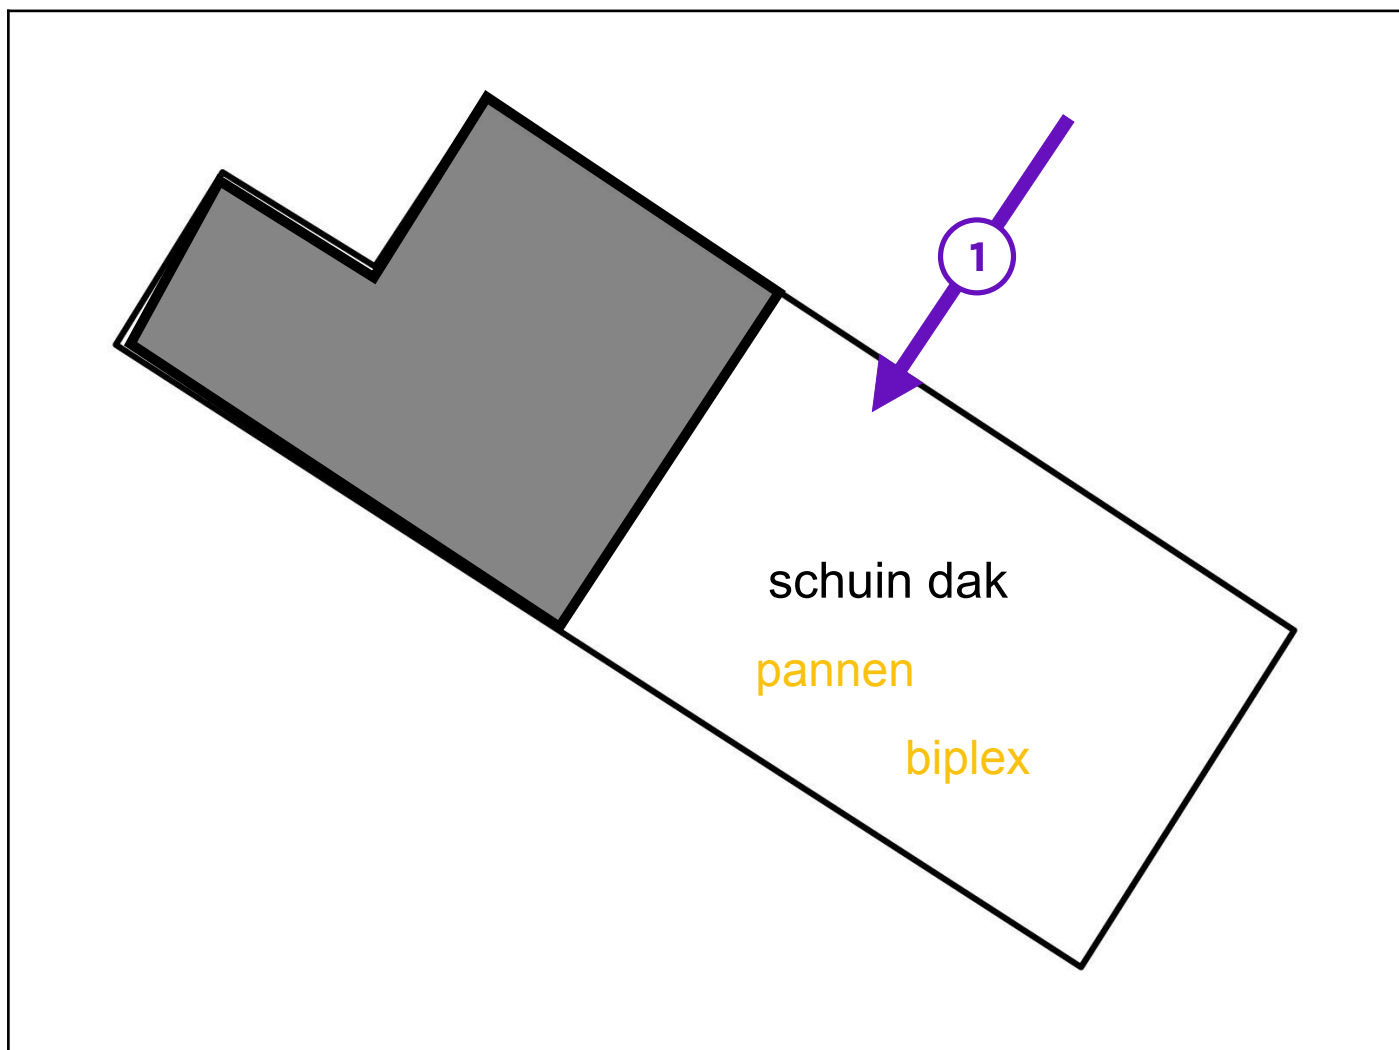
## Plan 1.4: Hoofdgebouw plan dak

Beschrijving	Type	Actie
1. Binnenkant schouw	Beperking	-
7. Onderdak type: biplex	Overige ruimte of materiaal	-
8. Dak type: pannen	Overige ruimte of materiaal	-

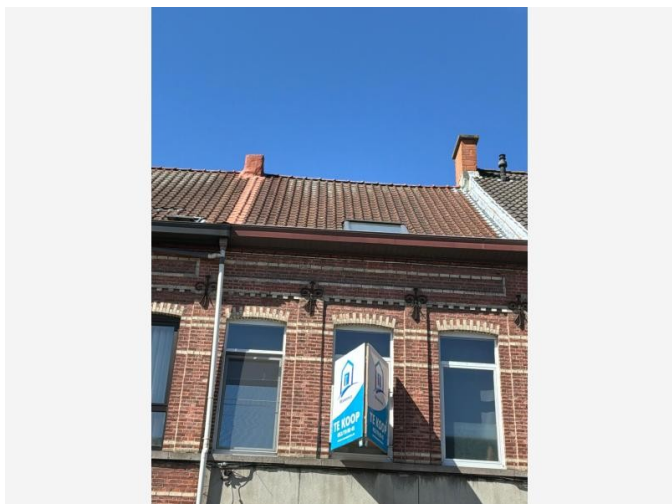
Situeringfoto

**Reden:** Het te onderzoeken materiaal situeert zich hoger dan 3,50 m te rekenen vanaf een veilige ondergrond

**Uitleg van de asbestdeskundige:** De binnenkant van de schouw is niet inspecteerbaar, aan de buitenkant van de schouw werd zichtbaar geen asbest aangetroffen. Bij werken in of aan de schouw extra aandacht besteden, hier kan zich mogelijks nog asbest schuilhouden. De inspecteur kon dit tijdens zijn bezoek niet vaststellen, daar deze handelingen onder een destructieve handeling zou vallen.

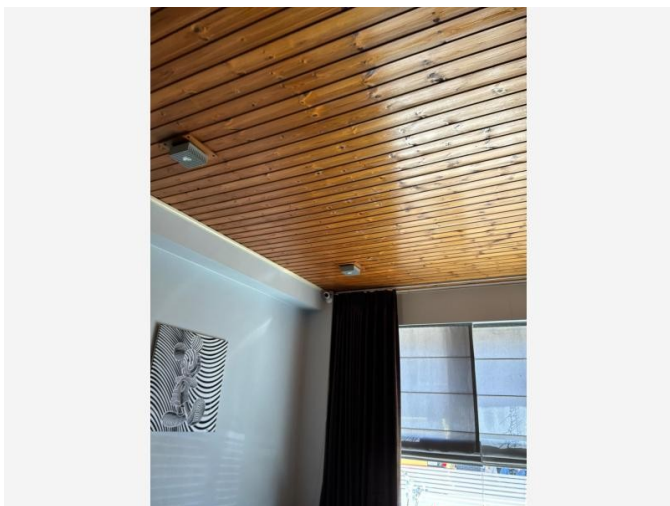
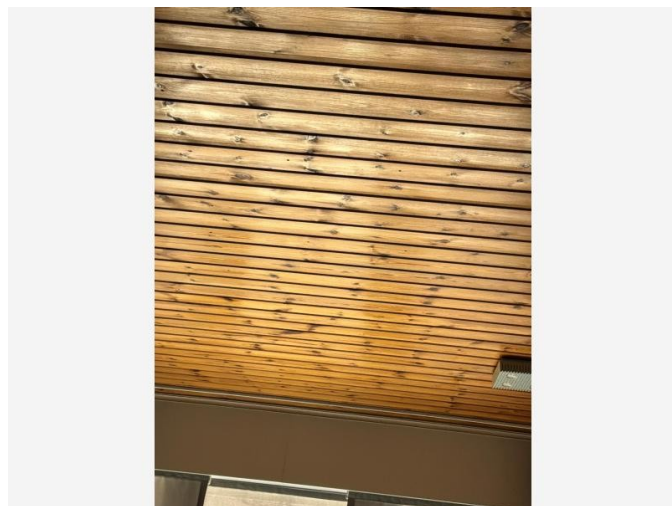
Niet asbest verdacht type plafondplaat. Er kan geen uitspraak gedaan worden over mogelijks achterliggende lagen

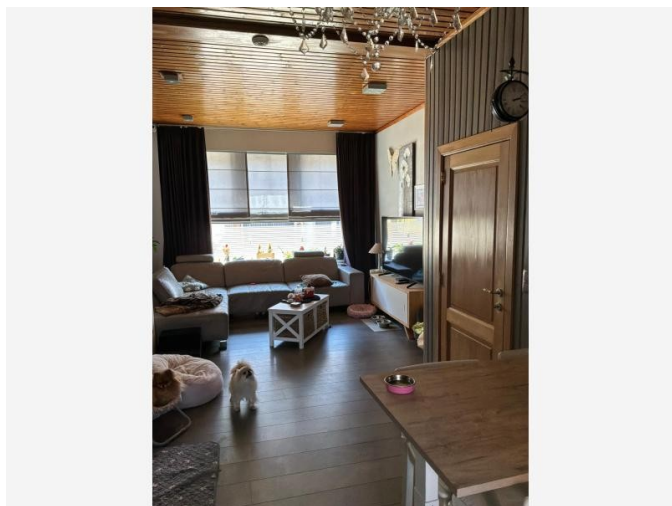
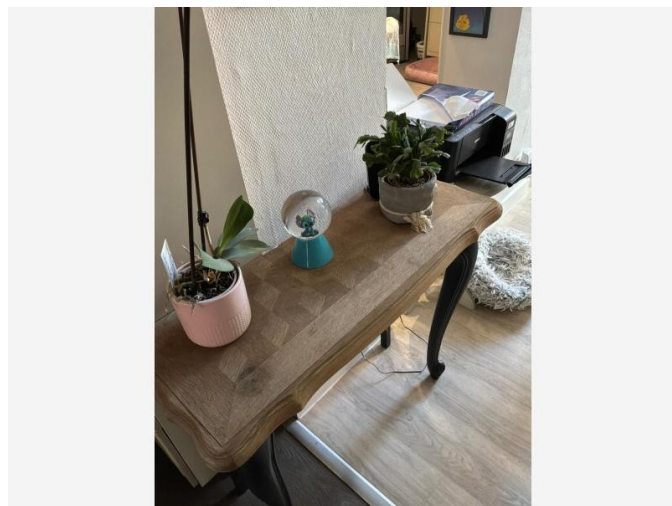
## Fiche 3: pleisterwerk wanden

Geen asbest

#	Type	Referentie	Resultaat
3.1	Mengmonster	mm01	Geen asbest

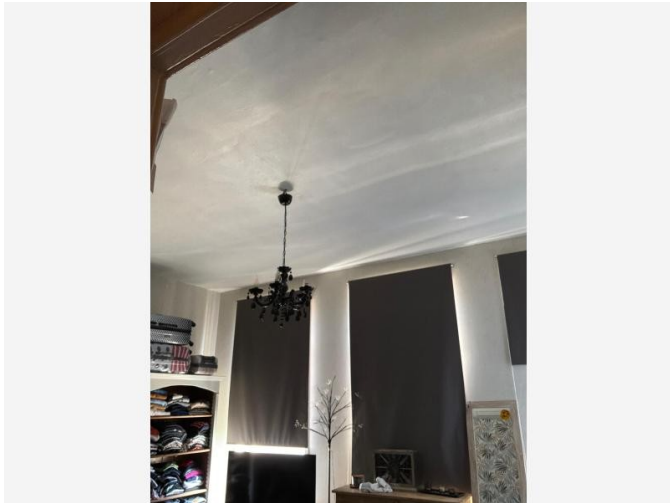
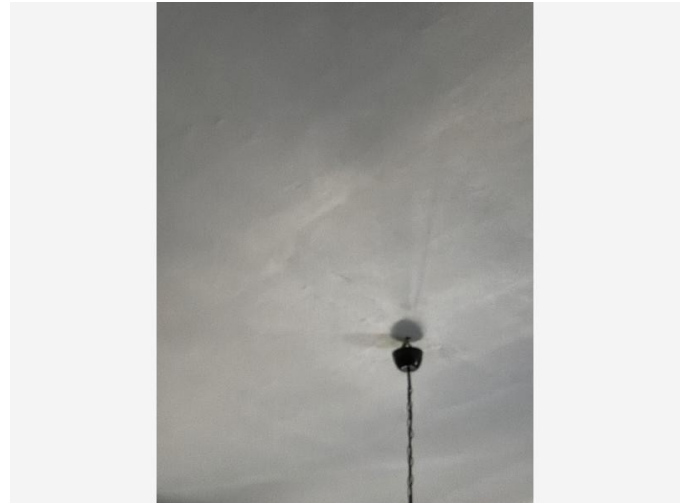
## Fiche 4: pleisterwerk plafond

Geen asbest

#	Type	Referentie	Resultaat
4.1	Mengmonster	mm02	Geen asbest

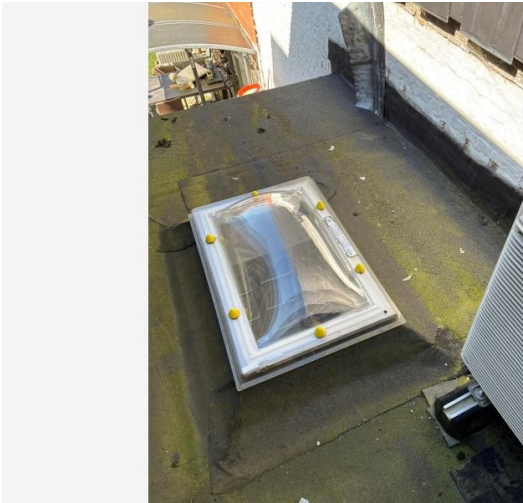
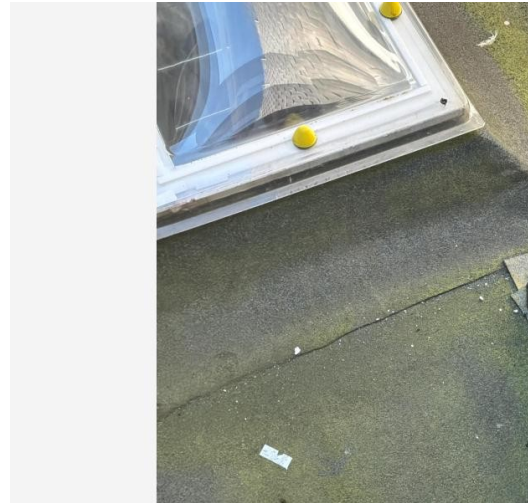
Geen asbest

Beschrijving	roofing dak
Omgeving	Buiten
Primaire drager	Plat dak
Bindmiddel van materiaal	Bitumen (roofing, teer, asfalt)
Gebondenheid op basis van bindmiddel	Hecht
Hoeveelheid (oppervlakte - aantal)	• 30,00 m <sup>2</sup> - 1 stuk
Totale oppervlakte	30,00 m <sup>2</sup>
Identificatiemethode	De asbestdeskundige gebruikt een bewijsdocument andere dan een bestaande laboanalyse, met bevestiging door vaststelling en expertise en dit zonder monstername.
Destructieve handeling voor identificatie	Nee
Opmerking	GESchatte heoveelheid. Er kan enkel een uitspraak gedaan worden over de bovenste laag. Mogelijks bevinden er zich nog enkele lagen onder de toplaag.

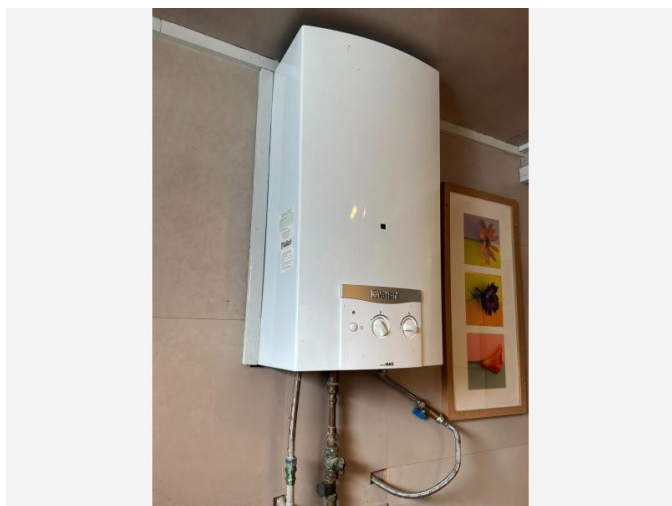
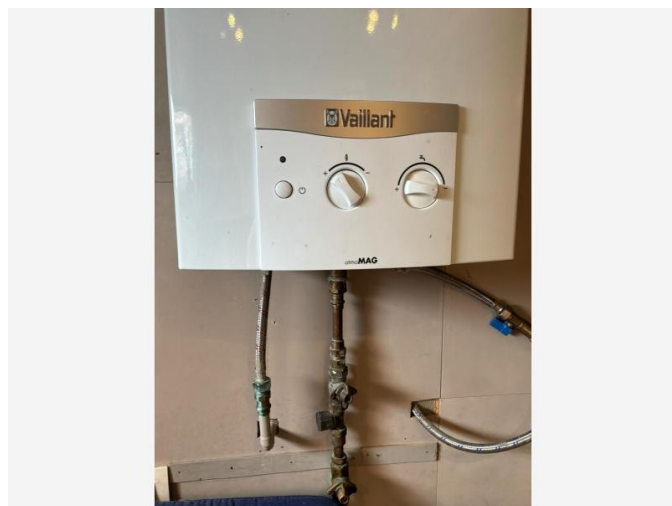
### Fiche 6: Ketel van na 2001

Beschrijving	Notitie	Terug te vinden op plannen
Fiche 6: Ketel van na 2001	Deze ketel is van na 2001 en kan dus geen asbest verdachte materialen bevatten.	-
Fiche 7: Onderdak type: bplex	Dit onderdak type is niet asbest verdacht. (Deze zijn steekproefsgewijs vastgesteld en kunnen, indien de vastelling dit niet toeliet, geen uitspraak doen over het volledige onderdak. )	Plan 1.4: Hoofdgebouw plan dak
Fiche 8: Dak type: pannen	Dit dak type is niet asbest verdacht.	Plan 1.4: Hoofdgebouw plan dak
Fiche 9: mastiek type: siliconen	Aanwezig in alle ramen, buiten de andere aangeduide types.	-
Fiche 10: Schouw type: inox	Dit schouw type is niet asbest verdacht. (Deze zijn steekproefsgewijs vastgesteld en kunnen, indien de vastelling dit niet toeliet, geen uitspraak doen over de volledige schouw. )	Plan 1.2: Hoofdgebouw plan 1e
