# Asbestinventarisat attest

Broeckstraat 25, 9890 Gavere

Attestnummer : 20250919-000141.000

Uitgegeven op : 19.09.2025

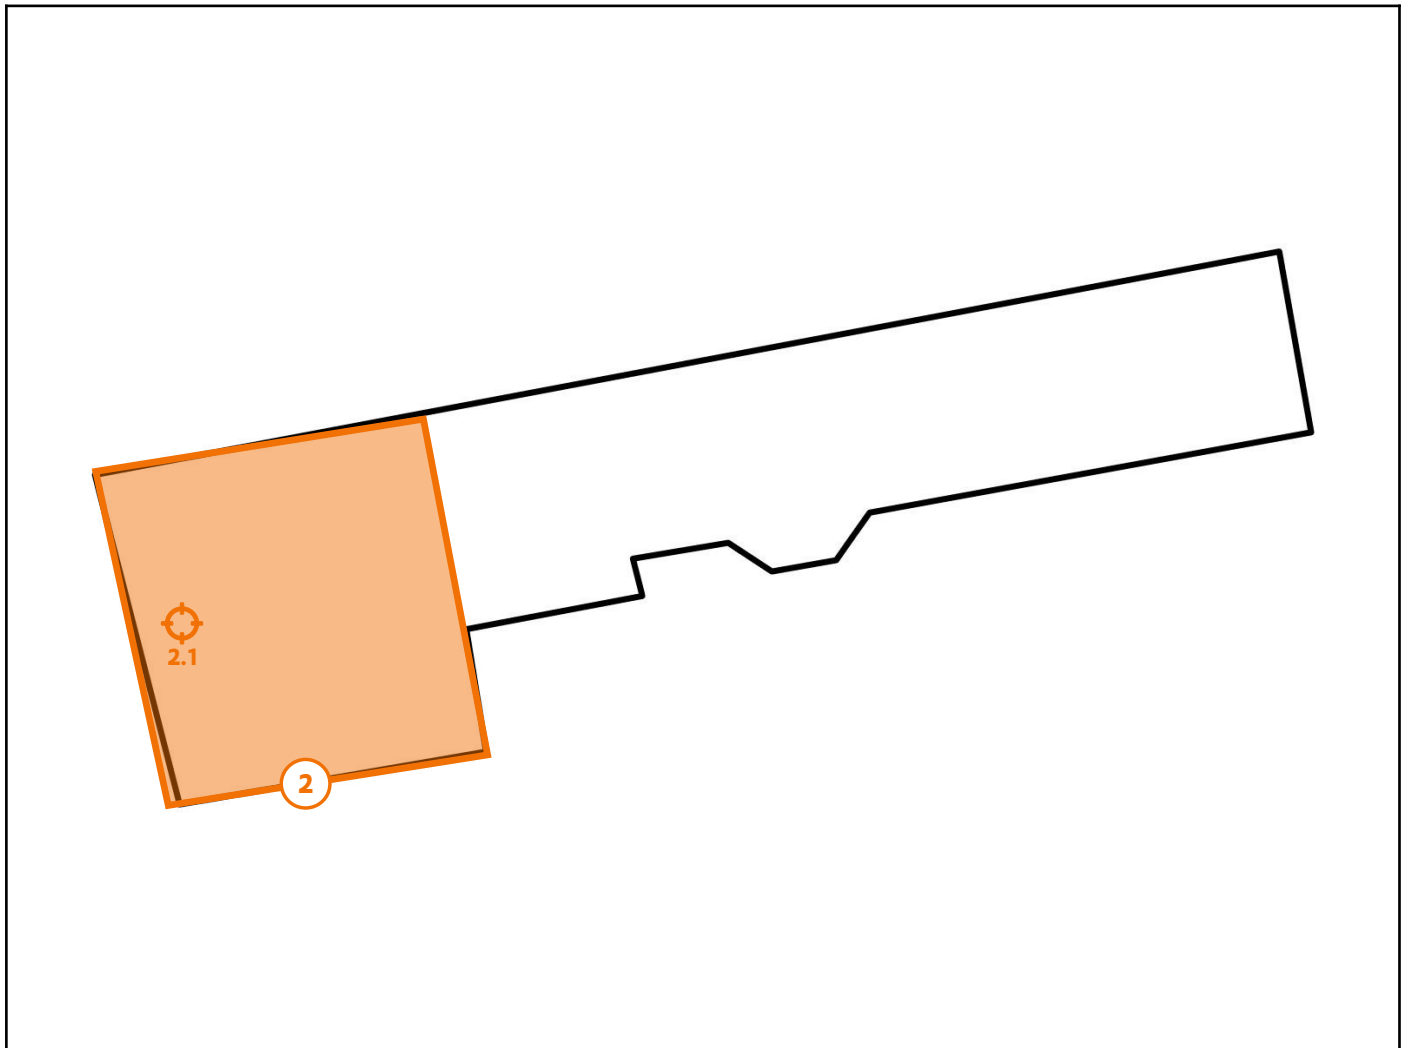
## Plan 1.8: Hoofdgebouw plan

| Beschrijving | Type | Actie |
|---|---|---|
| 2. Dak bestaande uit leien | Asbestmateriaal | <a href="#">Verwijderen</a> |

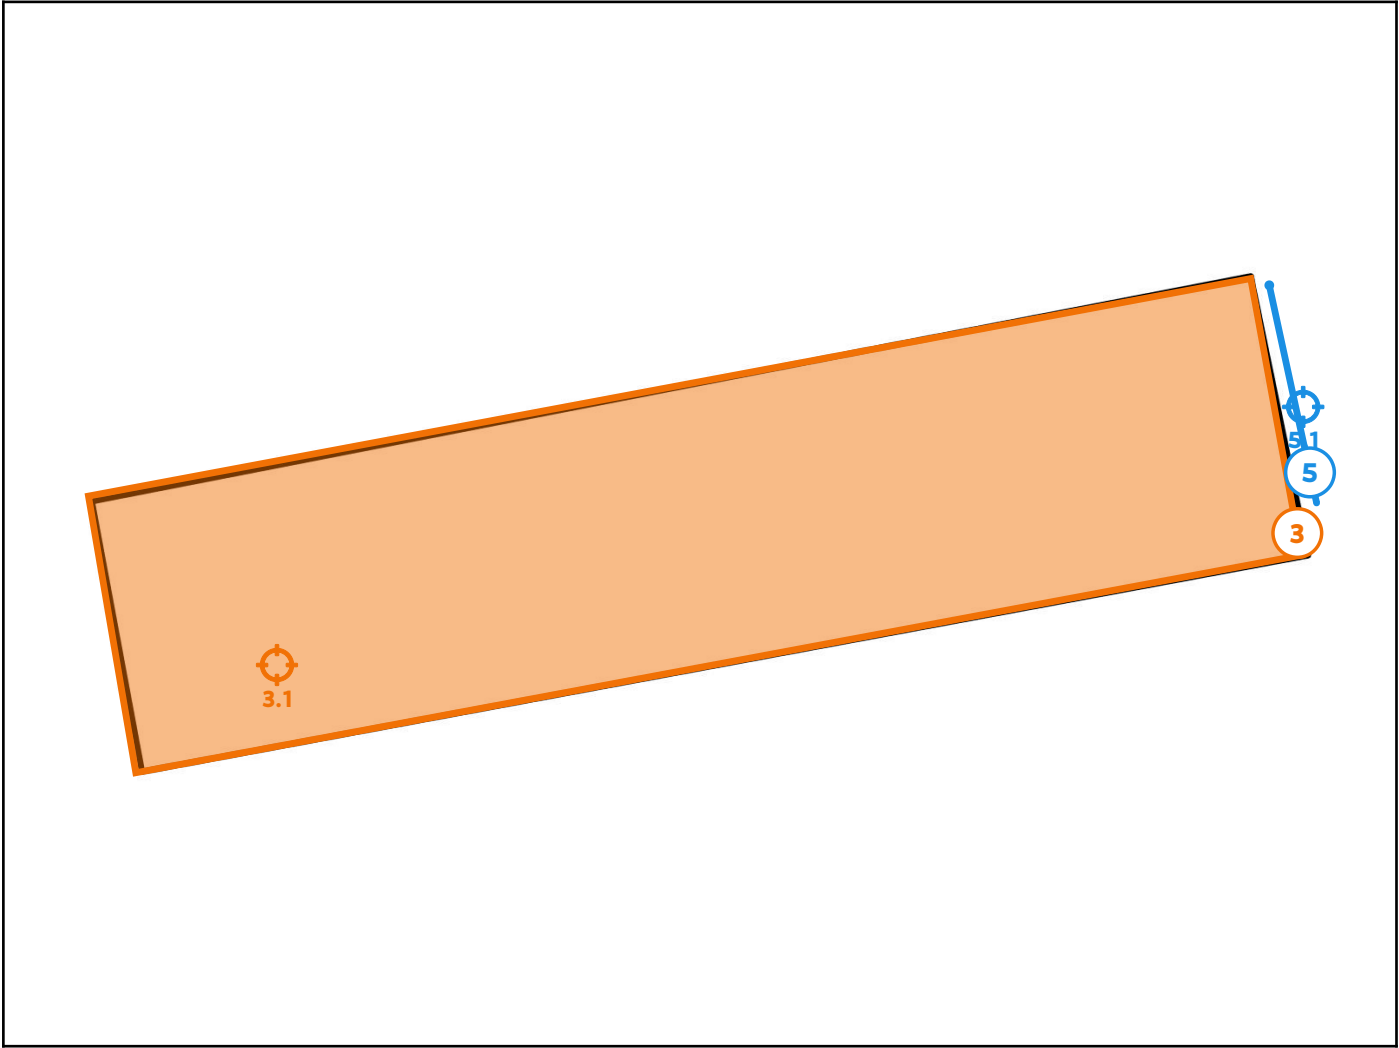
# Plan 2.1: Bijgebouw plan

| Beschrijving | Type | Actie |
|---|---|---|
| 3. Dak bestaande uit golfplaten | Asbestmateriaal | Verwijderen |

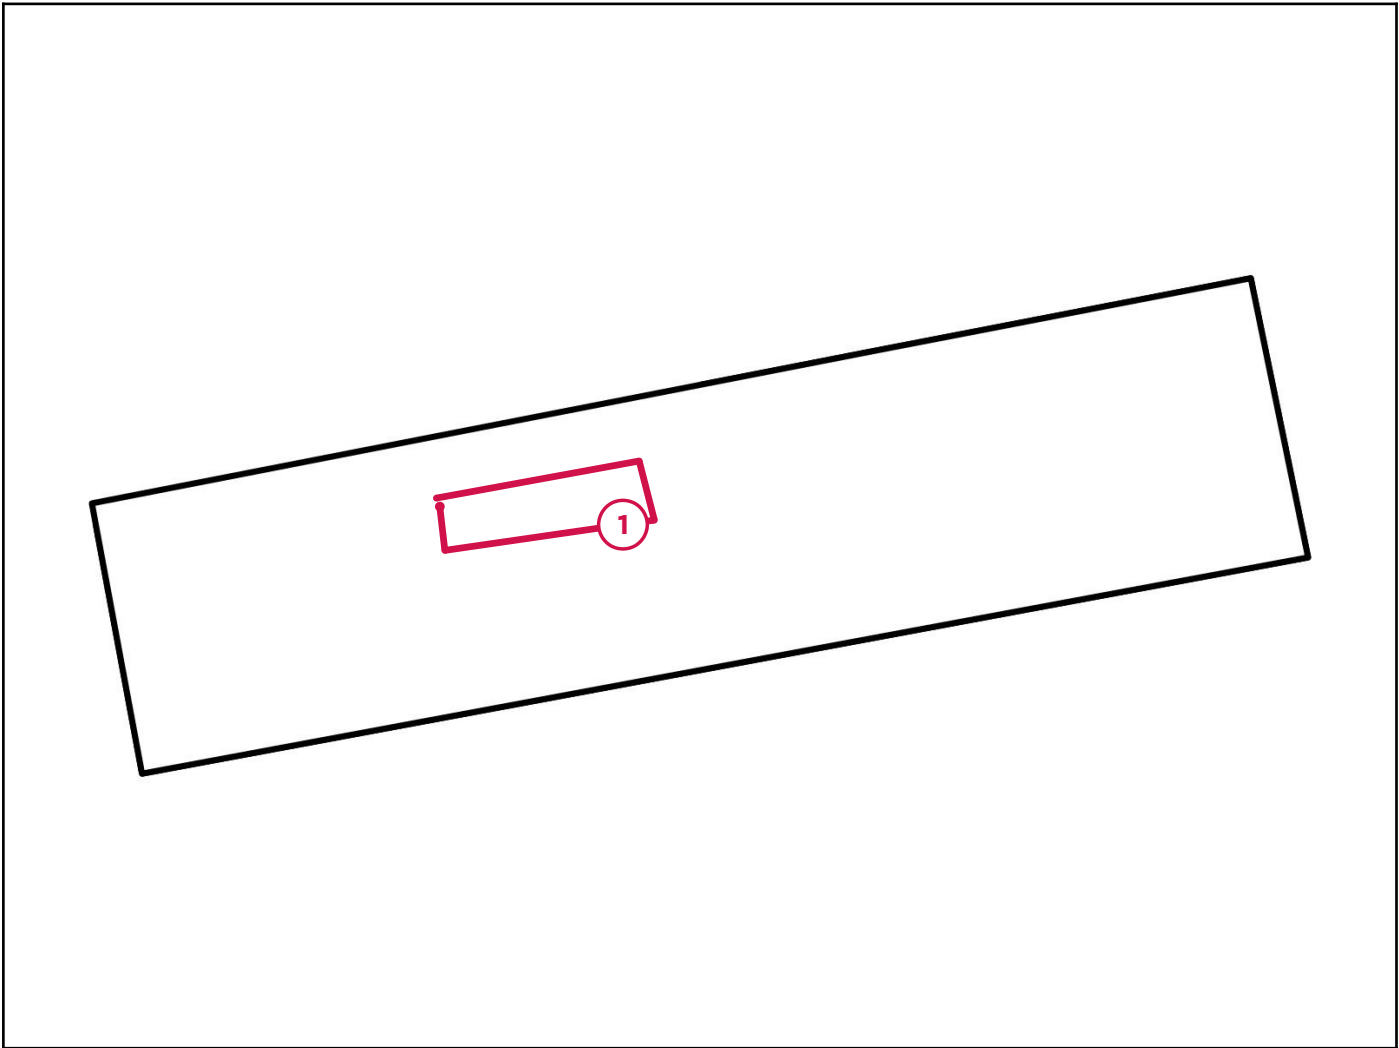
## Plan 2.2: Bijgebouw plan

| Beschrijving | Type | Actie |
|---|---|---|
| 1. Afval (golfplaten) | Asbestmateriaal | Dringend verwijderen |

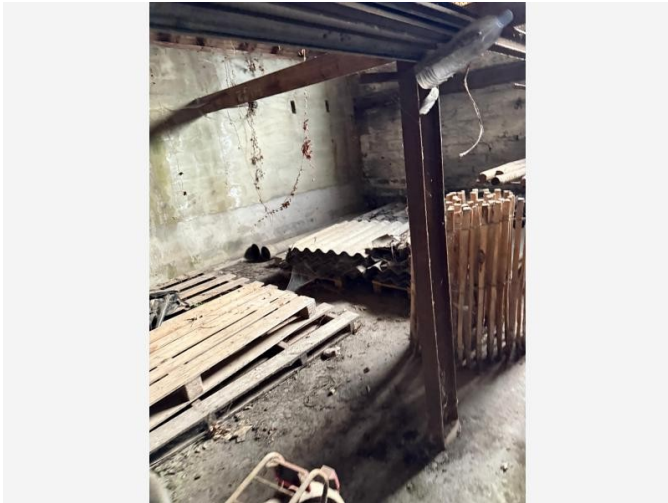
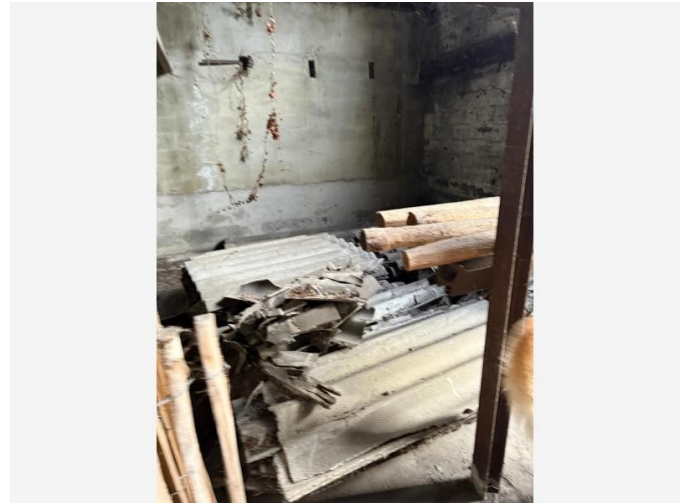
| Beschrijving | Afval (golfplaten) |
| Aanwezige resten | Golfplaten. |
| Asbestmaterialen | <ul style="list-style-type: none"><li>Dak- en gevelbekleding - Golfplaat</li></ul> |
| Hoeveelheid (gewicht - aantal) | <ul style="list-style-type: none"><li>30,00 kg - 1 stuk</li></ul> |

Het asbestmateriaal valt onder de mijlpaal van 2040.

**Dringend verwijderen**

- Verwijder het asbestafval.

- Eenvoudige handelingen: mag via doe-het-zelf of door werknemer(s) met opleidingsattest eenvoudige handelingen  
Deze toepassing kan door een aannemer die over een opleidingsattest eenvoudige handelingen beschikt of door een particulier (doe-het-zelf), verwijderd worden indien er geen verhoogd risico op vrijgave van asbestvezels (max. concentratie 0,01 vezels/cm<sup>3</sup> - CODEX Art. VI.3-54) ontstaat en de toepassing voorafgaand wordt gefixeerd/bevochtigd; de individuele elementen zonder machinale werktuigen en zonder breken of gooien een voor een losgemaakt worden; en ten slotte in gesloten verpakking weggevoerd worden naar een erkend afvalpunt (recyclagepark).

In de zone mogen geen derden en/of minderjarigen aanwezig zijn en moet elke betrokken persoon steeds gepaste persoonlijke beschermingsmiddelen (P3-gelaatsmasker + handschoenen) dragen.

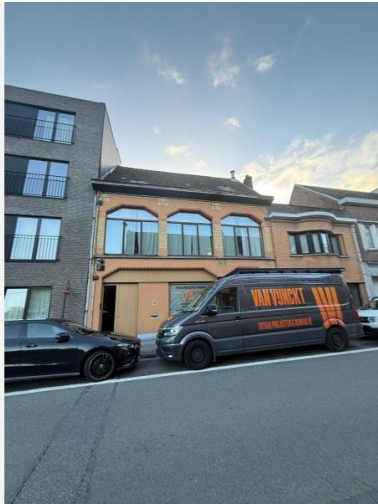
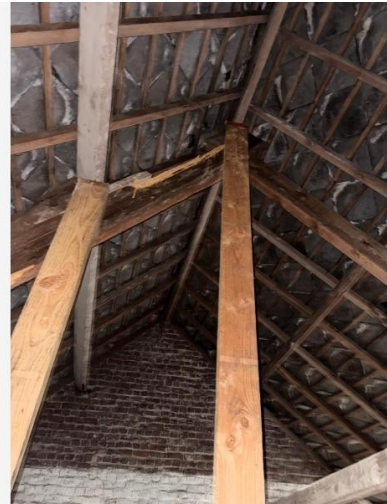
| Eindbeoordeling materiaalisico | Verhoogd materiaalisico en/of verhoogde kans op vezelvrijgave |

| Asbestsoort (vezeltype) | Alleen chrysotiel |
| Asbestconcentratie | Laag (< 50%) |
| Toestand van het materiaal | Matig beschadigd, matig verweerd |

| # | Type | Referentie | Resultaat |
|---|---|---|---|
| 2.1 | Puntmonster | -8 | Chrysotiel |

| Beschrijving | Dak bestaande uit leien |
| Hoeveelheid (oppervlakte - aantal) | • 110,00 m <sup>2</sup> - 1 stuk |

Het asbestmateriaal valt onder de mijlpaal van 2034.

Verwijderen

- Verwijder dit asbestmateriaal zo snel mogelijk. Volg de toestand goed op.
- Hemelwater dat afspoelt van asbestcement daken of gevels kan asbestdeeltjes bevatten. Gebruik het enkel voor gesloten circuits (bv. spoelen toiletten). Reinig na het vervangen van het dak of de gevel de dakgoten en regenwaterput of -ton om asbesthoudend sediment of slib te verwijderen

- Eenvoudige handelingen: mag via doe-het-zelf of door werknemer(s) met opleidingsattest eenvoudige handelingen  
Deze toepassing kan door een aannemer die over een opleidingsattest eenvoudige handelingen beschikt of door een particulier (doe-het-zelf), verwijderd worden indien er geen verhoogd risico op vrijgave van asbestvezels ontstaat en de toepassing voorafgaand wordt gefixeerd/bevochtigd; de individuele elementen zonder machinale werktuigen en zonder breken of gooien een voor een losgemaakt worden; en ten slotte in gesloten verpakking weggevoerd worden naar een erkend afvalpunt (recyclagepark).

In de zone mogen geen derden en/of minderjarigen aanwezig zijn en moet elke betrokken persoon steeds gepaste persoonlijke beschermingsmiddelen dragen (type FFP3 mondkap, wegwerp handschoenen +

wegwerp overall CAT 3 type5/6 en afspoelbaar schoeisel)

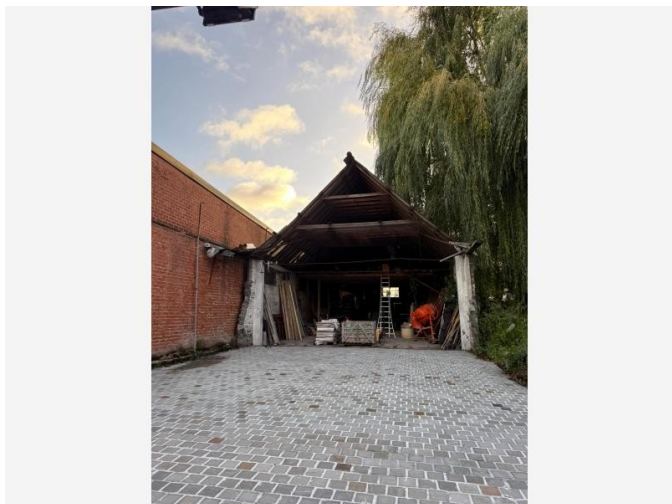
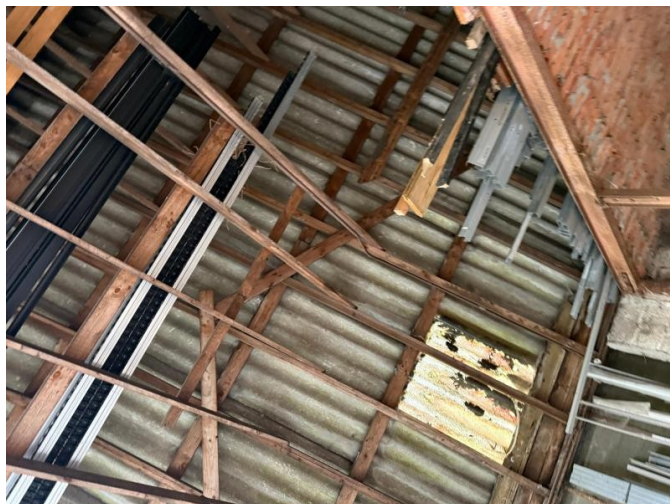
| Eindbeoordeling materiaalrisico | Verhoogd materiaalrisico en/of verhoogde kans op vezelvrijgave |

| Asbestsoort (vezeltype) | Alleen chrysotiel |
| Asbestconcentratie | Laag (< 50%) |
| Toestand van het materiaal | Matig beschadigd, matig verweerd |

| # | Type | Referentie | Resultaat |
|---|---|---|---|
| 3.1 | Puntmonster | -3 | Chrysotiel |

| Beschrijving | Dak bestaande uit golfplaten |
| Hoeveelheid (oppervlakte - aantal) | <ul style="list-style-type: none"><li>• 230,00 m<sup>2</sup> - 1 stuk</li></ul> |

Het asbestmateriaal valt onder de mijlpaal van 2034.

Verwijderen

- Verwijder dit asbestmateriaal zo snel mogelijk. Volg de toestand goed op.
- Hemelwater dat afspoelt van asbestcement daken of gevels kan asbestdeeltjes bevatten. Gebruik het enkel voor gesloten circuits (bv. spoelen toiletten). Reinig na het vervangen van het dak of de gevel de dakgoten en regenwaterput of -ton om asbesthoudend sediment of slib te verwijderen

- Eenvoudige handelingen: mag via doe-het-zelf of door werknemer(s) met opleidingsattest eenvoudige handelingen  
Deze toepassing kan door een aannemer die over een opleidingsattest eenvoudige handelingen beschikt of door een particulier (doe-het-zelf), verwijderd worden indien er geen verhoogd risico op vrijgave van asbestvezels ontstaat en de toepassing voorafgaand wordt gefixeerd/bevochtigd; de individuele elementen zonder machinale werktuigen en zonder breken of gooien een voor een losgemaakt worden; en ten slotte in gesloten verpakking weggevoerd worden naar een erkend afvalpunt (recyclagepark).

In de zone mogen geen derden en/of minderjarigen aanwezig zijn en moet elke betrokken persoon steeds gepaste persoonlijke beschermingsmiddelen dragen (type FFP3 mondkap, wegwerp handschoenen +

wegwerp overall CAT 3 type5/6 en afspoelbaar schoeisel)

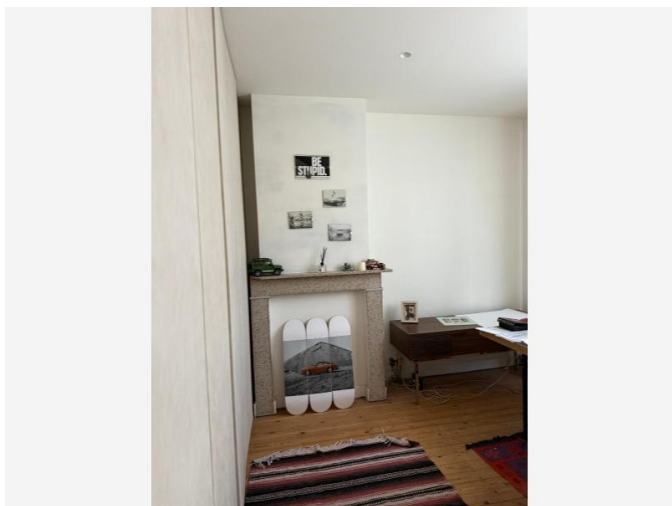
**Reden:** Het te onderzoeken materiaal situeert zich hoger dan 3,50 m te rekenen vanaf een veilige ondergrond

**Uitleg van de asbestdeskundige:** De schouw bevat binnenin mogelijk een asbestcement rookgaskanaal. Laat dit onderzoeken bij eventuele werken.

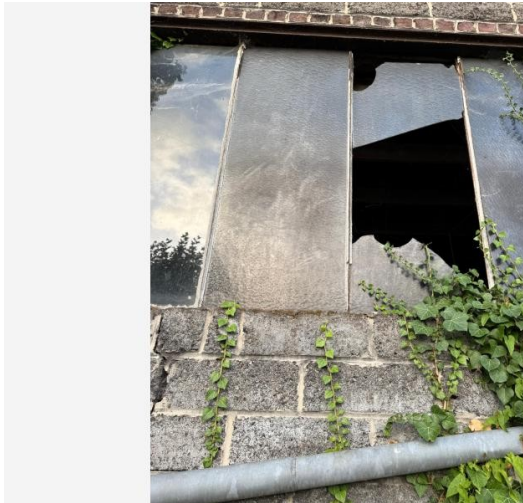
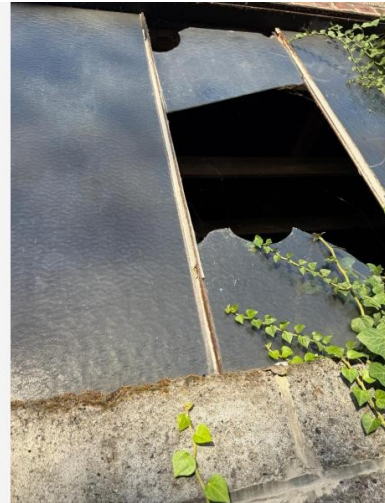
## Fiche 5: Mastiek/kit achteraan hangaar

Geen asbest

| # | Type | Referentie | Resultaat |
|---|---|---|---|
| 5.1 | Puntmonster | -5 | Geen asbest |
