# Asbestinventarisat attest

Dendermondse steenweg 68, 9300 Aalst

Attestnummer : **20260708-000122.000**

Uitgegeven op : **08.07.2026**

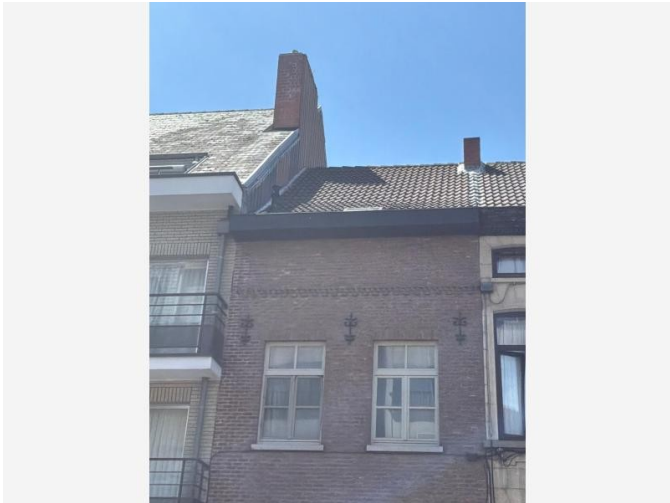
Situeringsfoto

#### Tijdelijke beperking

**Reden:** Het te onderzoeken materiaal situeert zich hoger dan 3,50 m te rekenen vanaf een veilige ondergrond

**Uitleg van de asbestdeskundige:** De binnekant van de schouw is niet inspecteerbaar, aan de buitenkant van de schouw werd zichtbaar geen asbest aangetroffen. Bij werken in of aan de schouw extra aandacht besteden, hier kan zich mogelijks nog asbest schuilhouden. De inspecteur kon dit tijdens zijn bezoek niet vaststellen, daar deze handelingen onder een destructieve handeling zou vallen.

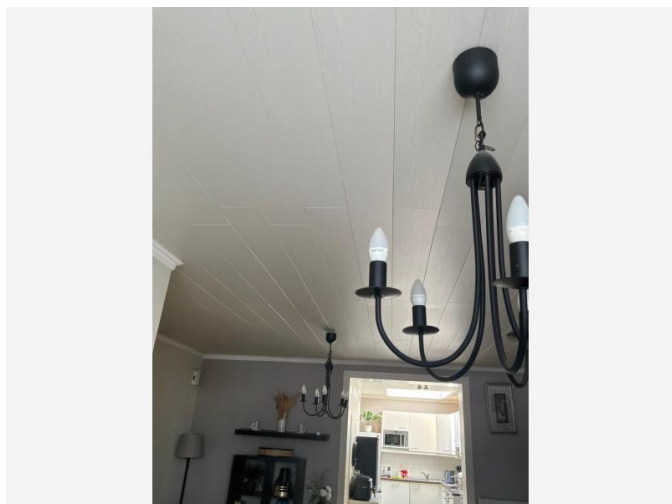
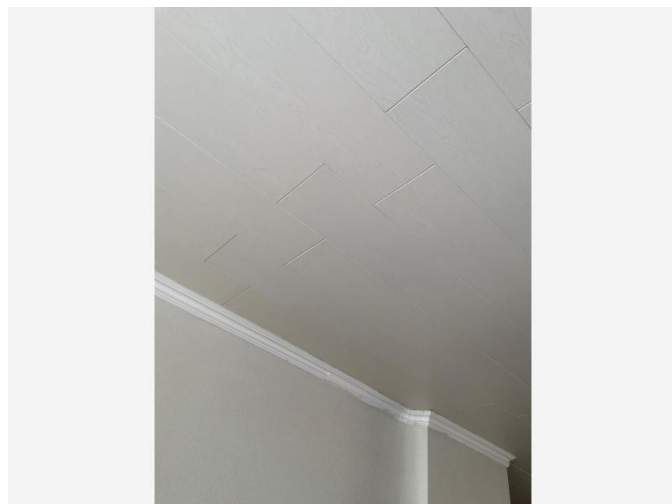
Dit type plafond is niet asbest verdacht. Er kan echter geen uitspraak gedaan worden over de achterligende delen. Hier kunnen zich mogelijk nog verdacht materialen bevinden.

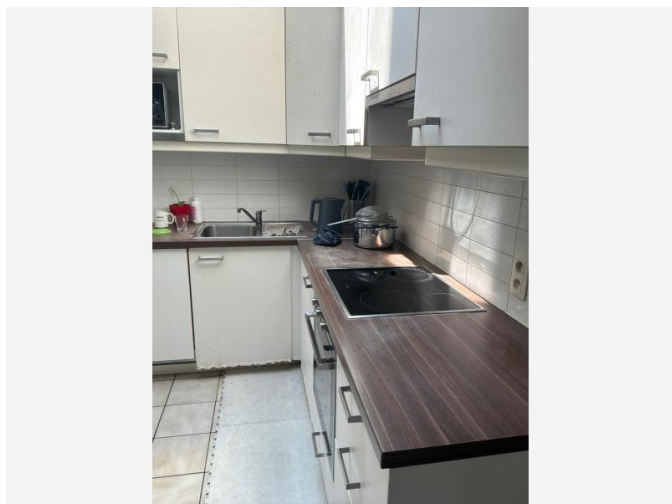
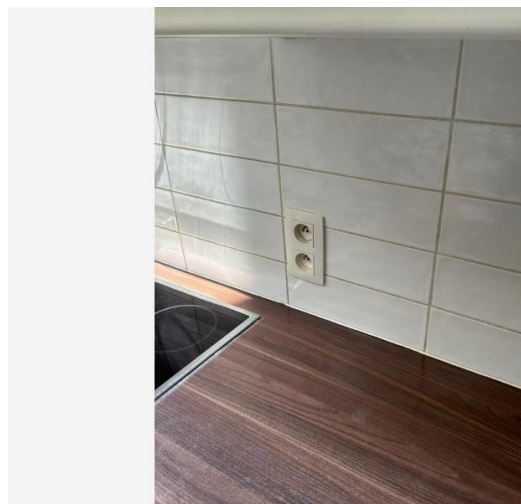
Mogelijk bevinden zich achter deze tegels verdachte lijmen. Bij werken aan de tegels is een aanvullend onderzoek aangewezen om de aard van de lijmen te bepalen.

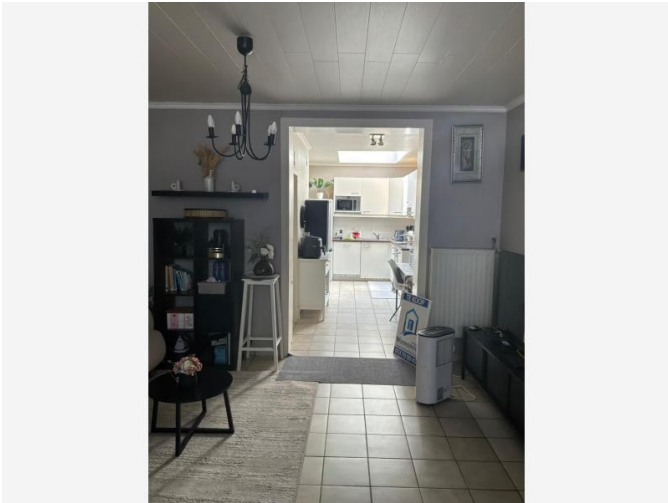
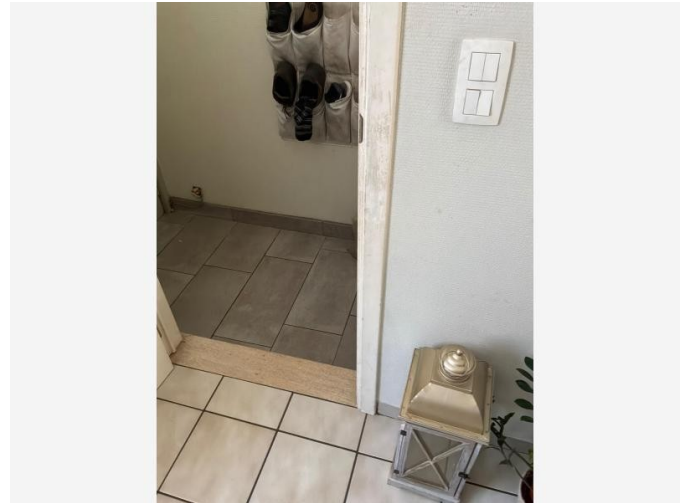
## Fiche 4: pleisterwerk wanden

Geen asbest

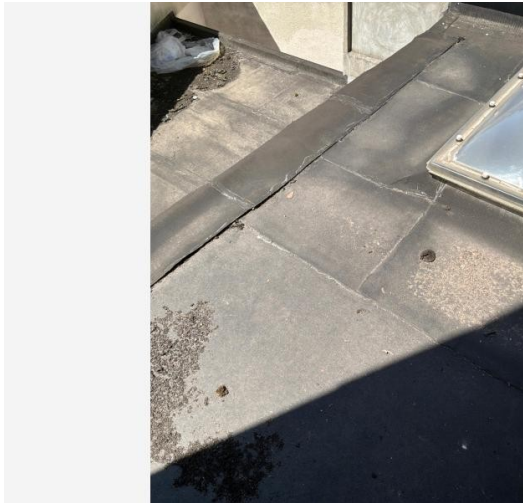
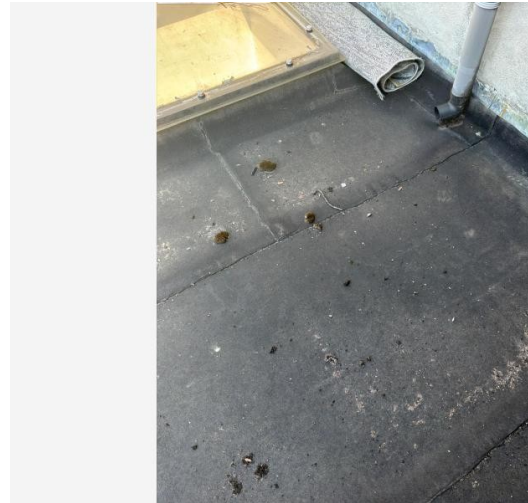
## Fiche 5: roofing dak

Geen asbest

| Opmerking | GESchatte heoveelheid. Er kan enkel een uitspraak gedaan worden over de bovenste laag. Mogelijks bevinden er zich nog enkele lagen onder de toplaag. |

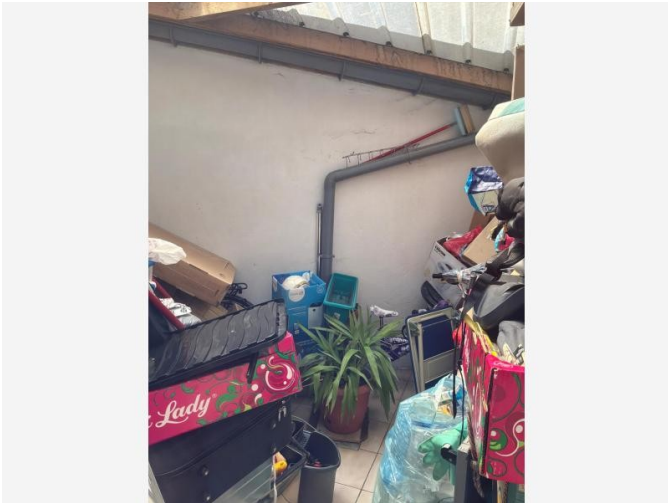
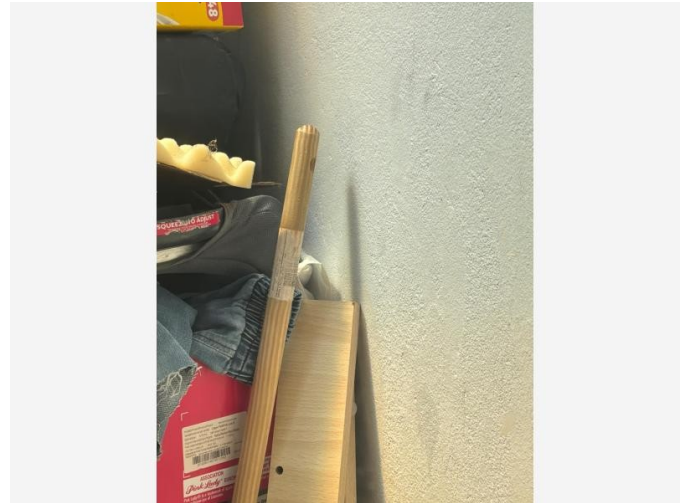
## Fiche 6: crepi gevel

Geen asbest

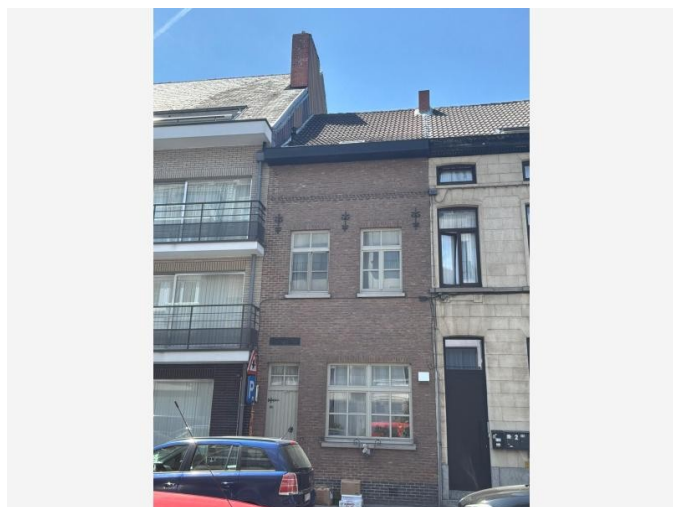
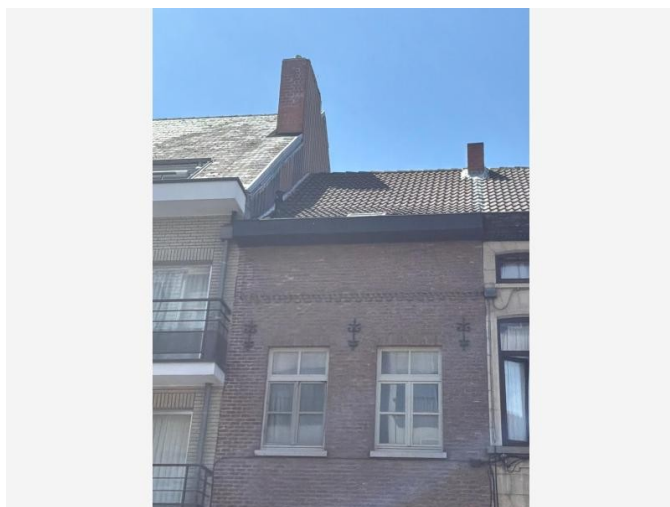
### Fiche 7: Dak type: niet asbest verdacht

| Beschrijving | Notitie | Terug te vinden op plannen |
|---|---|---|
| Fiche 7: Dak type: niet asbest verdacht | Dit dak type is niet asbest verdacht. | Plan 1.5: Hoofdgebouw plan dak |

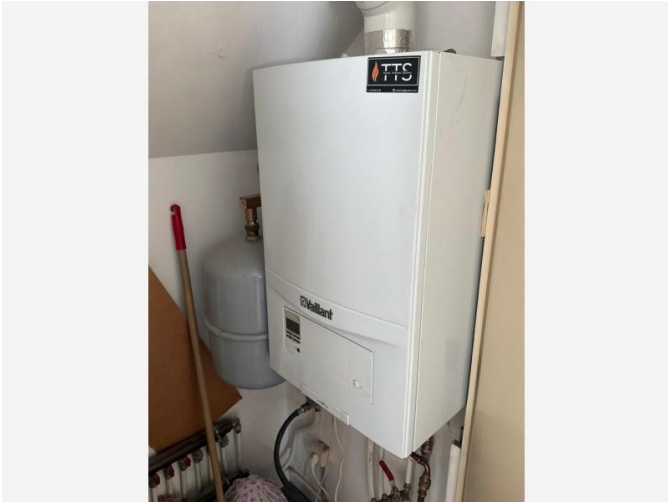
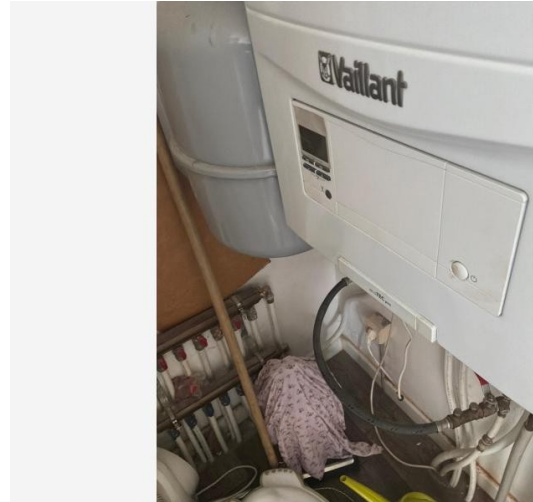
## Fiche 8: Ketel: Geen asbest verdachte pakkingen waarneembaar

| Beschrijving | Notitie | Terug te vinden op plannen |
|---|---|---|
| Fiche 8: Ketel: Geen asbest verdachte pakkingen waarneembaar | Aan de ketel zijn geen asbest verdachte pakkingen waar te nemen. Indien de ketel een bouwjaar van voor 2001 heeft kunnen er zich mogelijks binnen in de ketel nog asbest verdachte pakkingen bevinden. | Plan 1.4: Hoofdgebouw plan 2e |

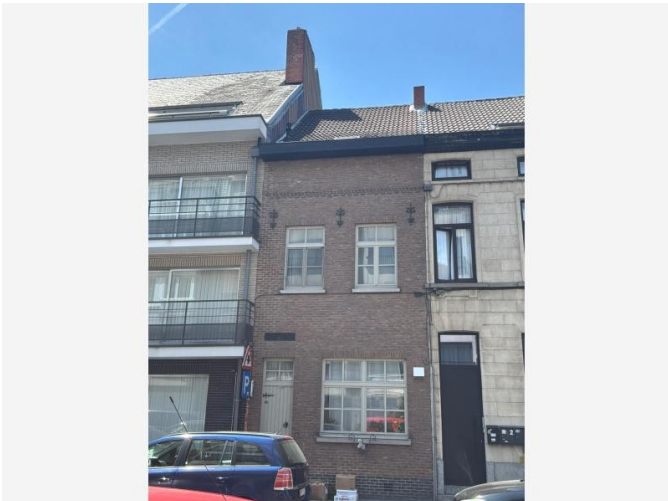
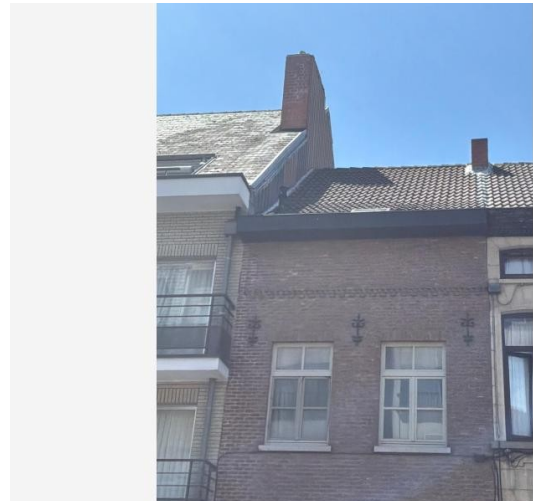
## Fiche 9: Schouw type: niet asbest verdacht.

| Beschrijving | Notitie | Terug te vinden op plannen |
|---|---|---|
| Fiche 9: Schouw type: niet asbest verdacht. | Dit schouw type is niet asbest verdacht. (Deze zijn steekproefsgewijs vastgesteld en kunnen, indien de vastelling dit niet toeliet, geen uitspraak doen over de volledige schouw. ) | Plan 1.5: Hoofdgebouw plan dak |

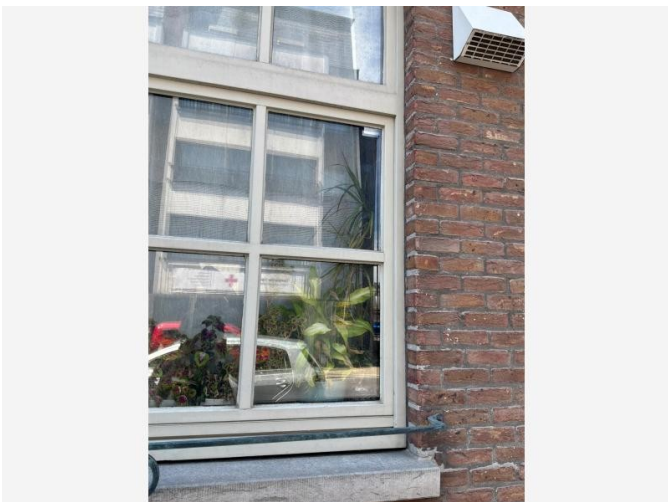
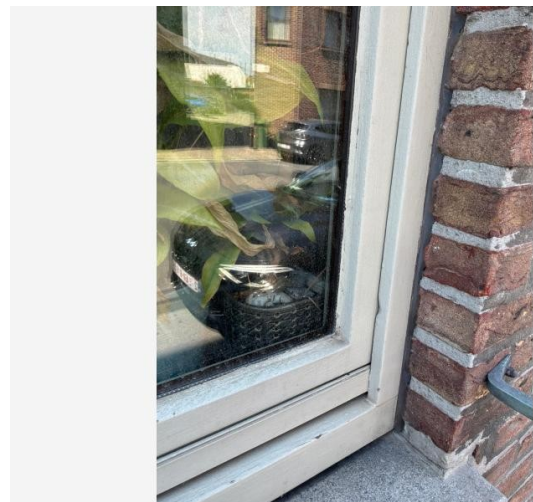
## Fiche 10: mastiek type: niet asbest verdacht

| Beschrijving | Notitie | Terug te vinden op plannen |
|---|---|---|
| Fiche 10: mastiek type: niet asbest verdacht | Aanwezig in alle ramen, buiten de andere aangeduide types.<br><br>Dit type mastiek is niet asbest verdacht | - |

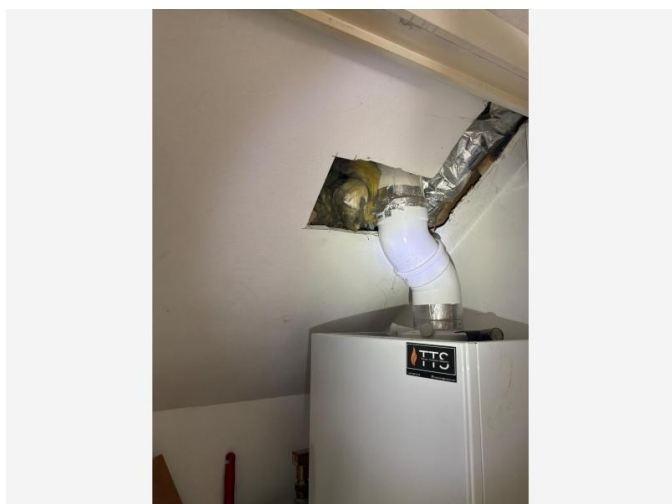
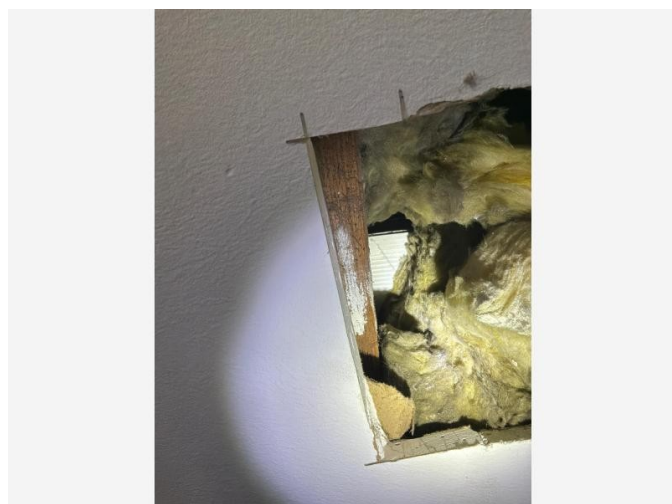
## Fiche 11: Onderdak type: niet asbest verdacht

| Beschrijving | Notitie | Terug te vinden op plannen |
|---|---|---|
| Fiche 11: Onderdak type: niet asbest verdacht | Dit onderdak type is niet asbest verdacht. (Deze zijn steekproefsgewijs vastgesteld en kunnen, indien de vastelling dit niet toeliet, geen uitspraak doen over het volledige onderdak. ) | Plan 1.5: Hoofdgebouw plan dak |
