# Asbestinventarisatetest

Hoogstraat 57, 9450 Haaltert

Attestnummer : 20260528-000129.000

**Niet-asbestveilig**

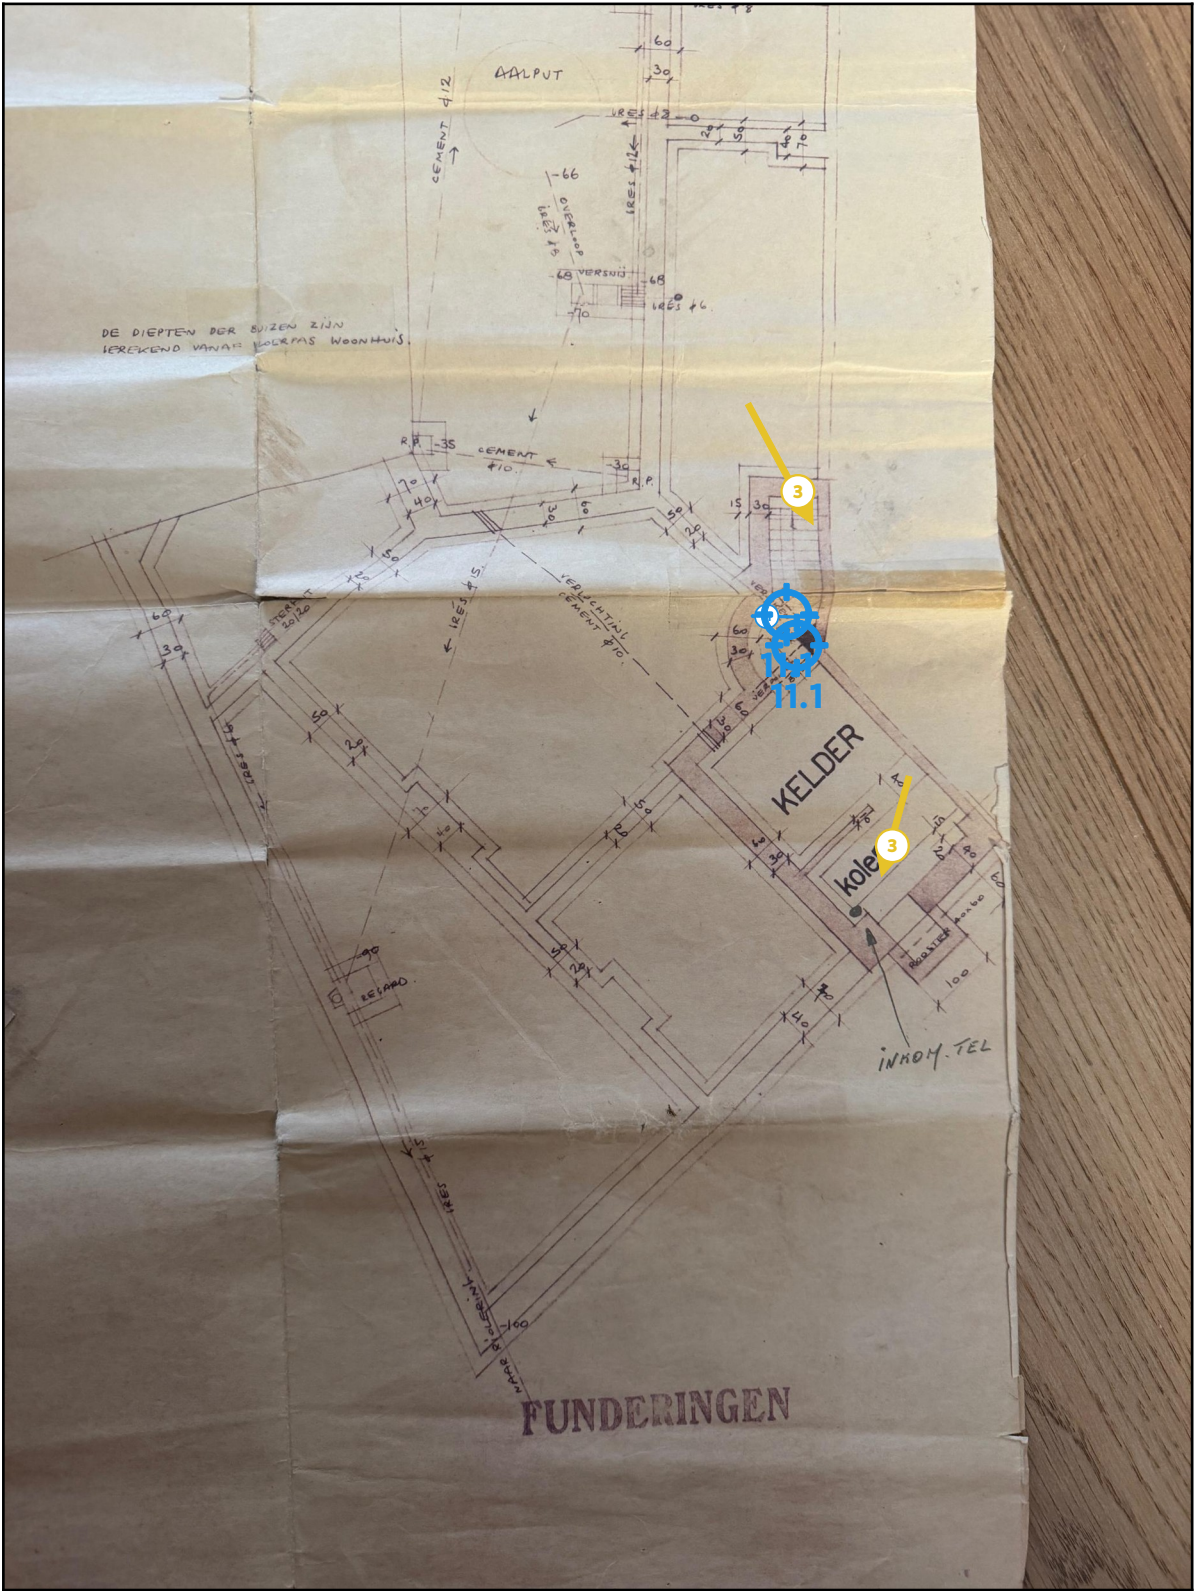
Plan 1.1: -1

| 3. Bakeliet schakelaars | Asbestmateriaal | Zorgvuldig beheren |

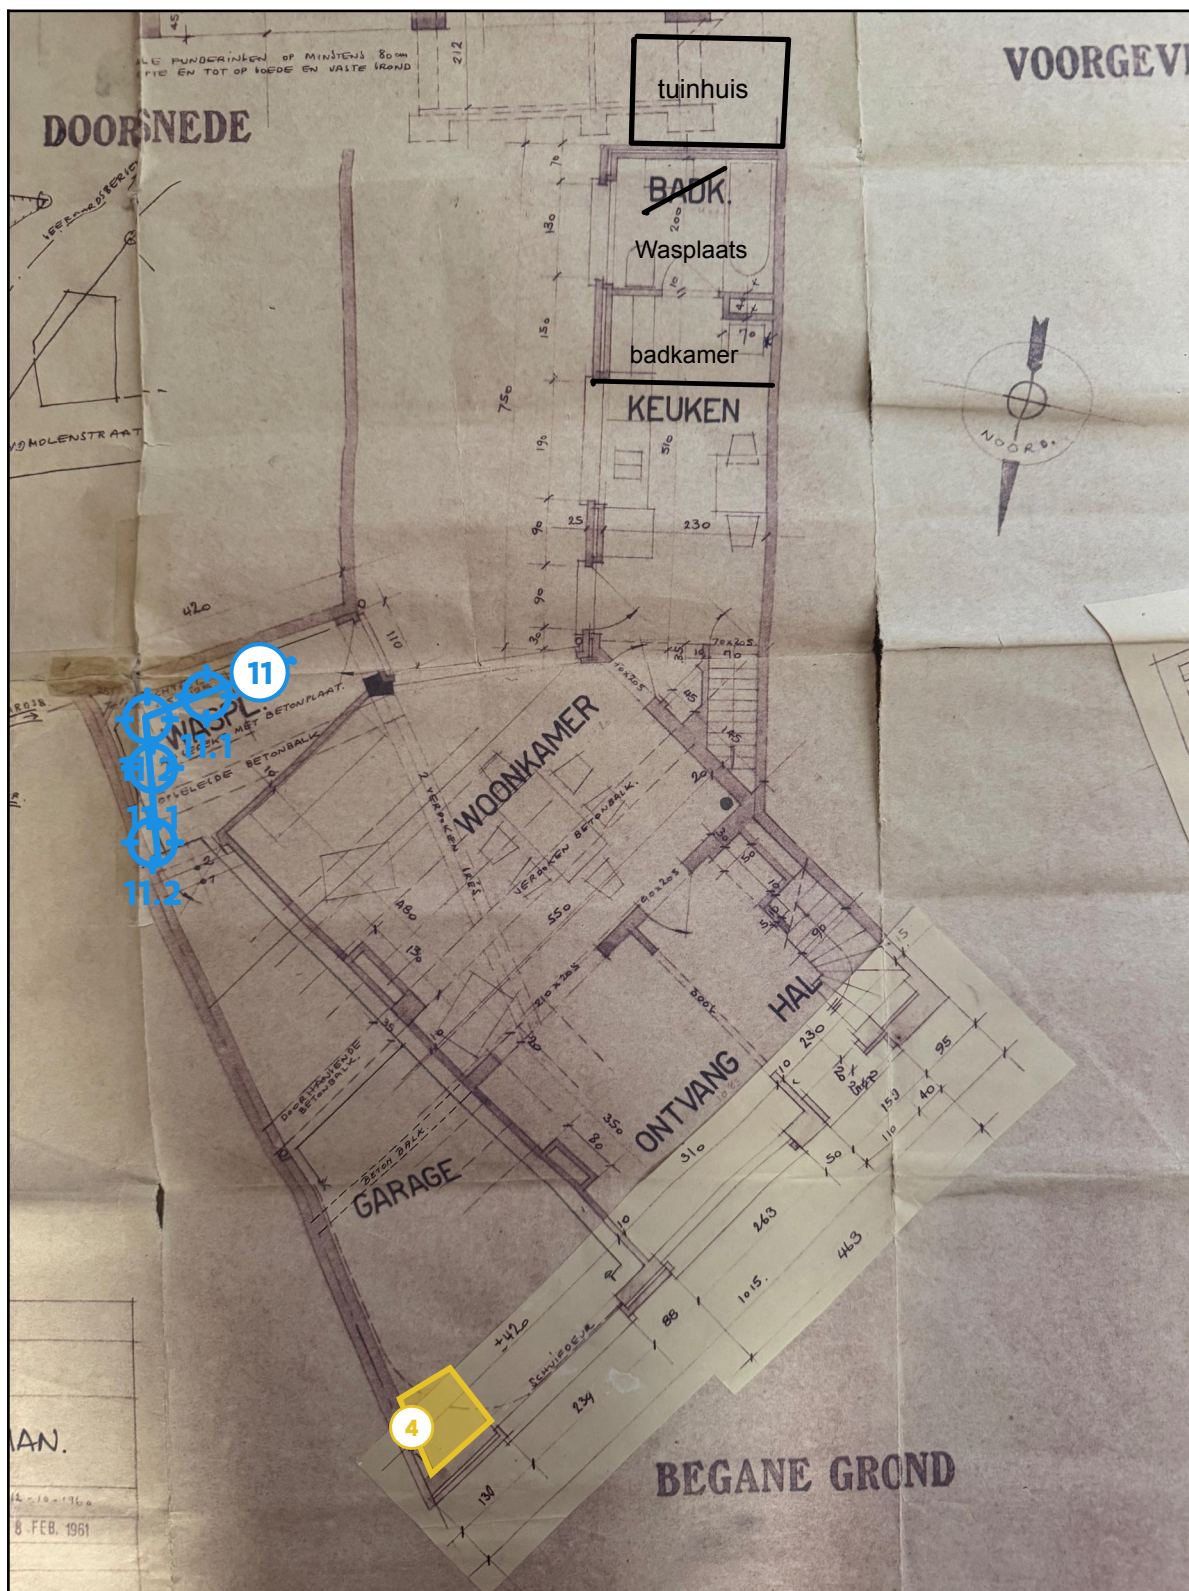
## Plan 1.4: +0

| 4. Bakeliet schakelkast | Asbestmateriaal | Zorgvuldig beheren |

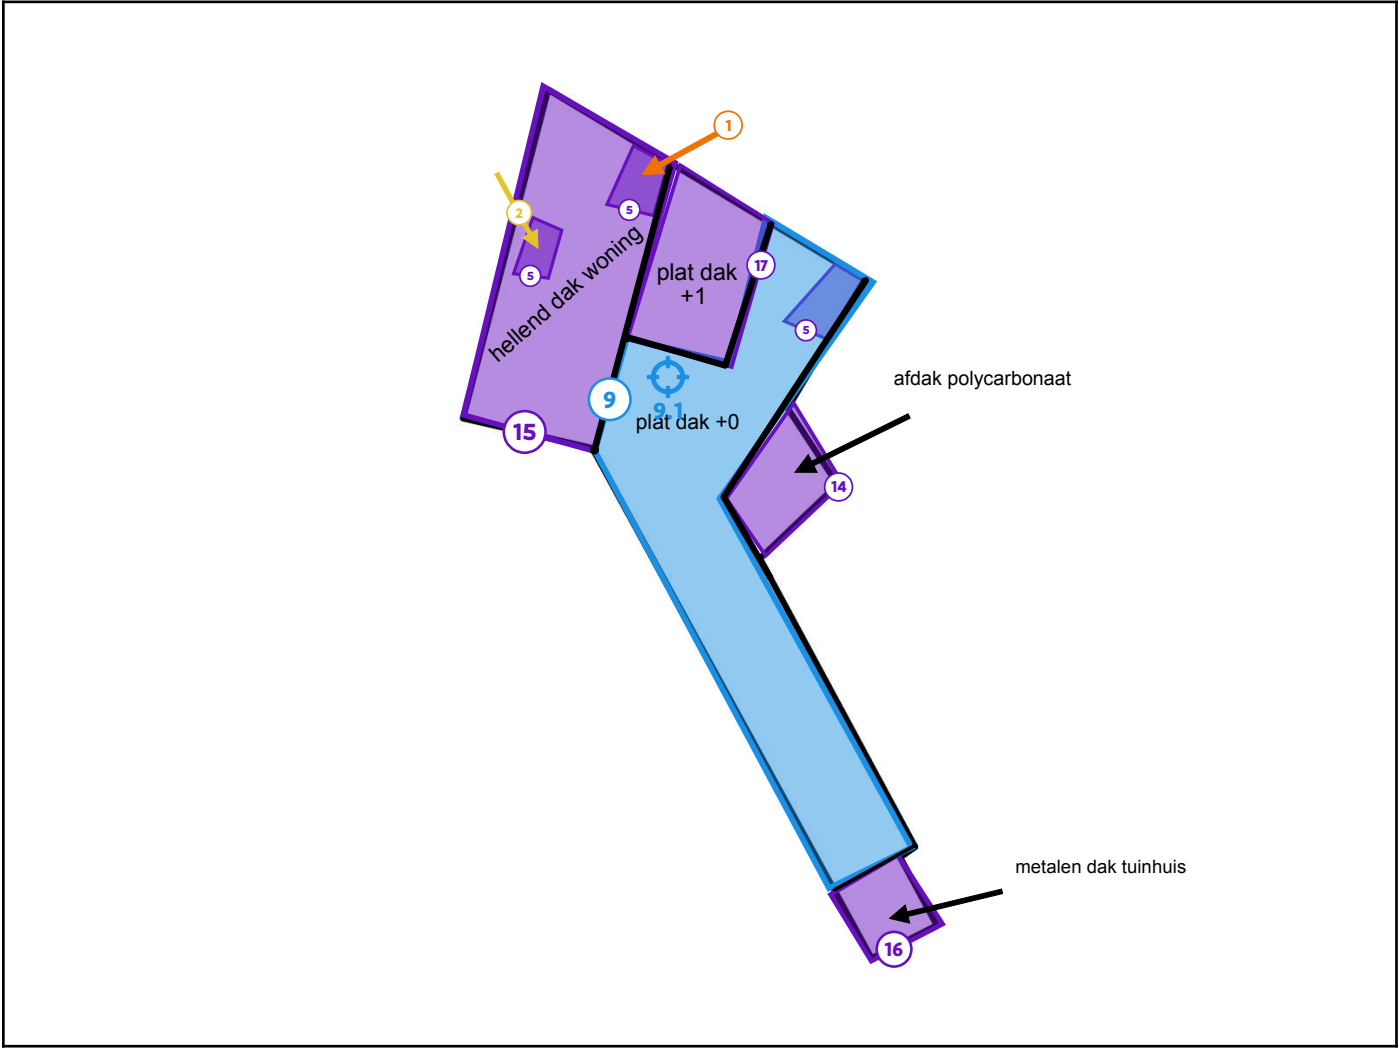
# Plan 1.12: Daken buitenkant

| Beschrijving | Type | Actie |
|---|---|---|
| 1. Cementbuis | Asbestmateriaal | Verwijderen |
| 2. Cementen smeerlaag schouw | Asbestmateriaal | Zorgvuldig beheren |
| 5. Schouw | Beperking | - |

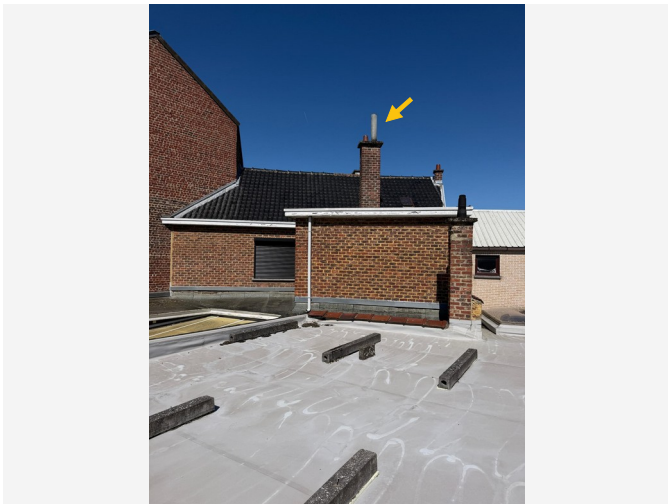
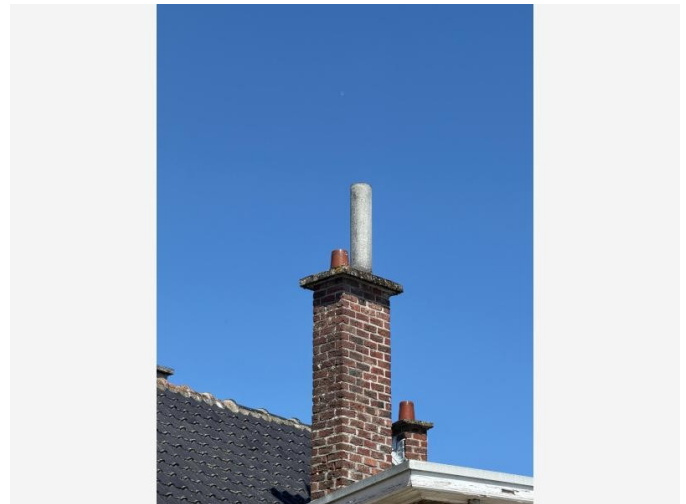
| Eindbeoordeling materiaalisico | Verhoogd materiaalisico en/of verhoogde kans op vezelvrijgave |

| Asbestsoort (vezeltype) | Crocidoliet aanwezig |
| Toestand van het materiaal | Matig beschadigd, matig verweerd |

| Beschrijving | Cementbuis |
| Opmerking | De precieze lengte is onbekend. |

Verwijderen

- Zorg voor een veilig beheer. Vermijd het beschadigen van het asbestmateriaal. Controleer de toestand jaarlijks op wijzigingen.
- Voer bijkomende staalname(s) uit.

- Eenvoudige handelingen: mag via doe-het-zelf of door werknemer(s) met opleidingsattest eenvoudige handelingen  
Deze toepassing kan door een aannemer die over een opleidingsattest eenvoudige handelingen beschikt of door een particulier (doe-het-zelf), verwijderd worden indien er geen verhoogd risico op vrijgave van asbestvezels (max. concentratie 0,01 vezels/cm<sup>3</sup> - CODEX Art. VI.3-54) ontstaat en de toepassing voorafgaand wordt gefixeerd/bevochtigd; de individuele elementen zonder machinale werktuigen (boormachine, slijpschijf, hogedrukreiniger,...) en zonder breken of gooien een voor een losgemaakt worden; en ten slotte dubbel en luchtdicht verpakt weggevoerd worden naar een erkend afvalpunt (recyclagepark).

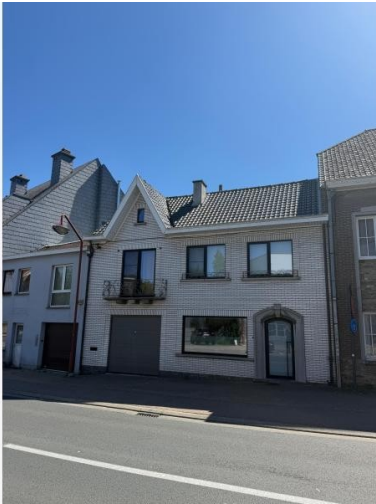
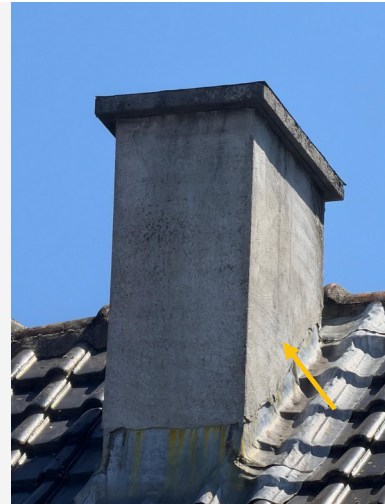
| Eindbeoordeling materiaalarisico | Laag materiaalarisico en/of verlaagde kans op vezelvrijgave |

| Asbestsoort (vezeltype) | Crocidoliet aanwezig |
| Toestand van het materiaal | Licht beschadigd, licht verweerd. Intacte calciumsilicaatplaat of materiaal met categorie 3-gebondenheid |

| Beschrijving | Cementen smeerlaag schouw |

Zorgvuldig beheren

- Zorg voor een veilig beheer. Vermijd het beschadigen van het asbestmateriaal. Controleer de toestand jaarlijks op wijzigingen.

- Hermetische zone (erkend asbestverwijderaar)  
Deze toepassing kan enkel door een erkende asbestverwijderaar via de methodiek van hermetische zone verwijderd worden omdat verwijdering via de methodiek van eenvoudige handelingen en/of couveusezakmethode niet mogelijk is; en er automatisch een verhoogd risico op vrijgave van asbestvezels (max. concentratie 0,01 vezels/cm - CODEX Art. VI.3-54) ontstaat. (Bron: CODEX - Art. VI.3-61.- par 1.)

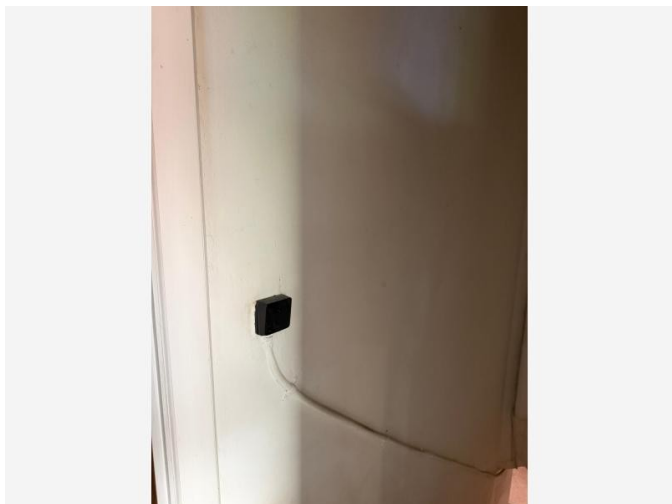
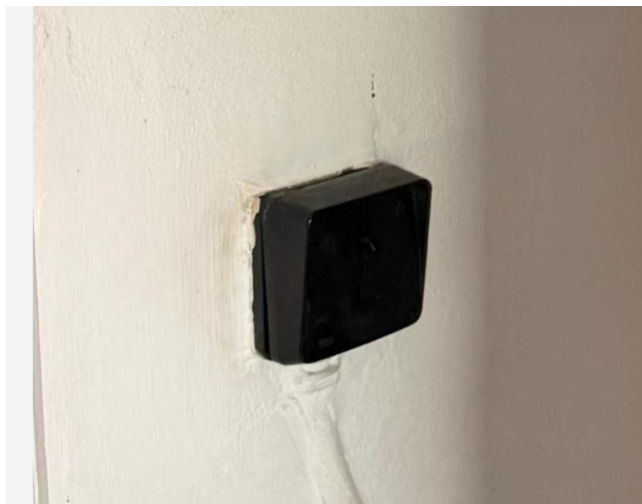
| Eindbeoordeling materiaalsrisico | Zeer laag materiaalsrisico en/of zeer lage kans op vezelvrijgave |

| Toestand van het materiaal | Onbeschadigd, niet verweerd |

| Beschrijving | Bakeliet schakelaars |

Zorgvuldig beheren

- Zorg voor een veilig beheer. Vermijd het beschadigen van het asbestmateriaal. Controleer de toestand jaarlijks op wijzigingen.
- Voer buitenluchtmetingen uit om actuele blootstellingsrisico's in de buitenlucht te monitoren.
- Voer bijkomende staalname(s) uit.

- Eenvoudige handelingen: mag via doe-het-zelf of door werknemer(s) met opleidingsattest eenvoudige handelingen  
Deze toepassing kan door een aannemer die over een opleidingsattest eenvoudige handelingen beschikt of door een particulier (doe-het-zelf), verwijderd worden indien er geen verhoogd risico op vrijgave van asbestvezels (max. concentratie 0,01 vezels/cm<sup>3</sup> - CODEX Art. VI.3-54) ontstaat en de toepassing voorafgaand wordt gefixeerd/bevochtigd; de individuele elementen zonder machinale werktuigen (boormachine, slijpschijf, hogedrukreiniger,...) en zonder breken of gooien een voor een losgemaakt worden; en ten slotte dubbel en luchtdicht verpakt weggevoerd worden naar een erkend afvalpunt (recyclagepark). In de zone mogen geen derden en/of minderjarigen aanwezig zijn en moet elke betrokken persoon steeds gepaste persoonlijke beschermingsmiddelen dragen: minimaal een FFP3-mondmasker (EN 149), wegwerpovertuig met

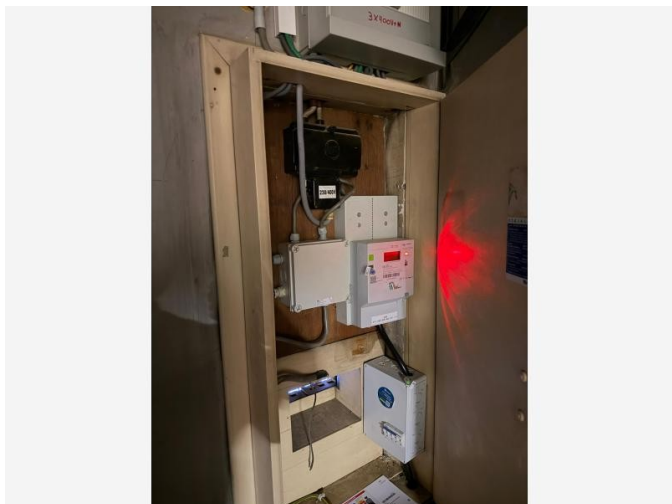
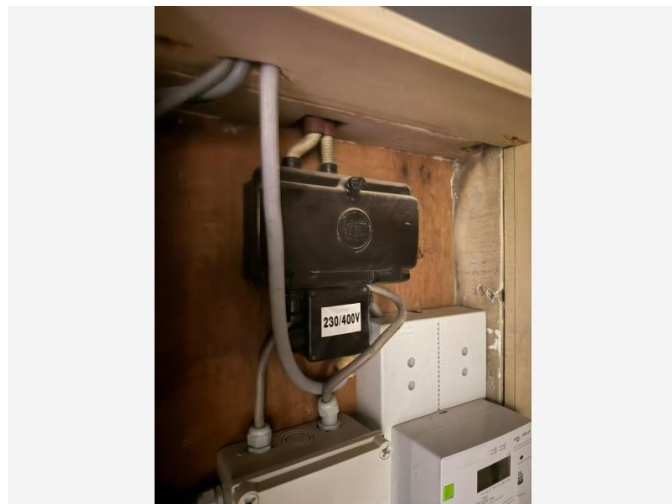
Deze toepassing mag volgens de huidige wetgeving worden verwijderd via eenvoudige handelingen. Aangezien deze toepassing echter eigendom is van de nutsvoorzieningsmaatschappij, mag deze uitsluitend worden verwijderd door hen of door een door hen aangestelde onderaannemer die beschikt over de nodige attesten en opleidingen. Daarom wordt hier verwezen naar de methode van een erkende verwijderaar, maar in feite dient dit via de nutsvoorzieningsmaatschappij te verlopen.

Zorgvuldig beheren

- Zorg voor een veilig beheer. Vermijd het beschadigen van het asbestmateriaal. Controleer de toestand jaarlijks op wijzigingen.
- Voer bijkomende staalname(s) uit.

- Eenvoudige handelingen: mag via doe-het-zelf of door werknemer(s) met opleidingsattest eenvoudige handelingen  
Deze toepassing kan door een aannemer die over een opleidingsattest eenvoudige handelingen beschikt of door een particulier (doe-het-zelf), verwijderd worden indien er geen verhoogd risico op vrijgave van asbestvezels (max. concentratie 0,01 vezels/cm<sup>3</sup> - CODEX Art. VI.3-54) ontstaat en de toepassing voorafgaand wordt gefixeerd/bevochtigd; de individuele elementen zonder machinale werktuigen (boormachine, slijpschijf, hogedrukreiniger,...) en zonder breken of gooien een voor een losgemaakt worden; en ten slotte dubbel en luchtdicht verpakt weggevoerd worden naar een erkend afvalpunt (recyclagepark). In de zone mogen geen derden en/of minderjarigen aanwezig zijn en moet elke betrokken persoon steeds gepaste persoonlijke beschermingsmiddelen dragen: minimaal een FFP3-mondmasker (EN 149), wegwerpoverall met kap (minimaal Cat III, type 5/6), wegwerphandschoenen en overschoenen of afspoelbaar schoeisel. De werkzaamheden moeten onmiddellijk worden gestaakt indien de opgelegde voorwaarden met betrekking

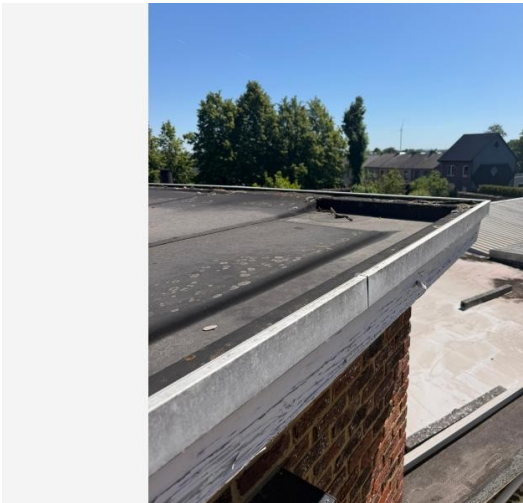
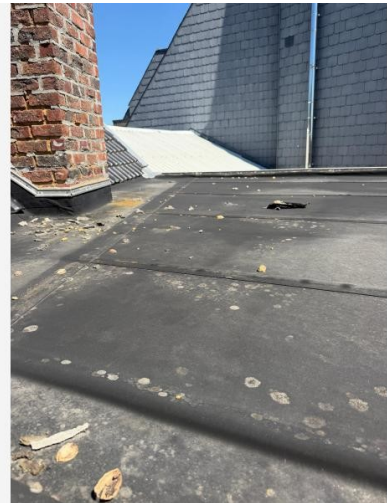
## Fiche 17: Dakbedekking plat dak (niet verdacht)

| Beschrijving | Notitie | Terug te vinden op plannen |
|---|---|---|
| Fiche 17: Dakbedekking plat dak (niet verdacht) | De dakbedekking (EPDM) is niet asbestverdacht. Het is niet uitgesloten dat de EPDM werd gelegd op bestaande, mogelijk asbestverdachte roofing. Bij werken, laat dit controleren. | Plan 1.12: Daken buitenkant |
