# Asbestinventarisatattest

Kerrebroekstraat 59, 9300 Aalst

Attestnummer : 20260629-000135.000

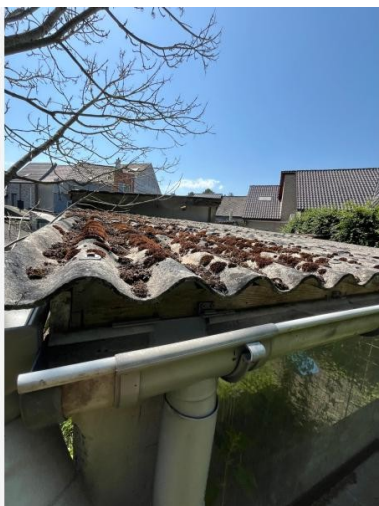
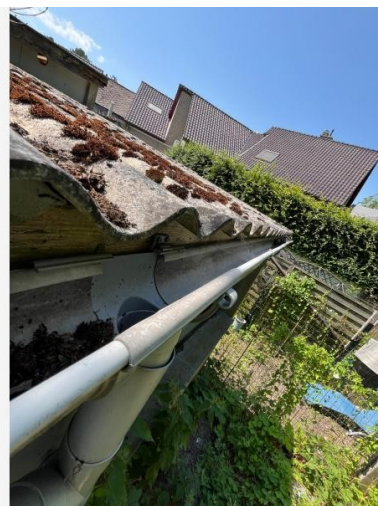
**Dringend verwijderen**

| Beschrijving | Dakgoot - Contaminatie |
| Type resten (contaminatie) | <ul style="list-style-type: none"><li>• Stof, deeltjes &lt; 4 mm, flinters, gruis (vermengd in materiaal)</li><li>• Stukken, fragmenten (vermengd in materiaal)</li></ul> |
| Besmette materialen | <ul style="list-style-type: none"><li>• Sediment (dakgoot, afvoerbuys, regenwaterput, ...)</li></ul> |
| Bron van de resten | Golfplaten- en leiendak |
| Gebondenheid resten | Niet hecht |
| Hoeveelheid (gewicht - aantal) | <ul style="list-style-type: none"><li>• 5,00 kg - 1 stuk</li></ul> |

- Verwijder het asbestafval.

- De toepassingen dienen in zijn geheel, zonder te breken en zonder stofvorming, verdere vergruizing verwijderd te worden. Gebruik hiervoor een vernevelaar of fixeermiddel om het asbestmateriaal eerst te fixeren.

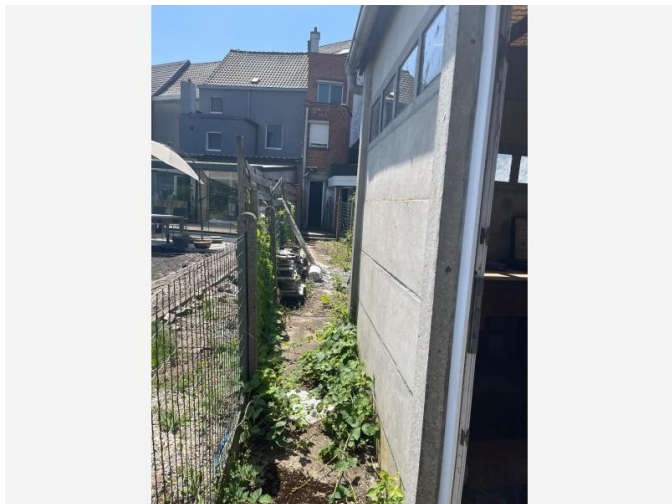
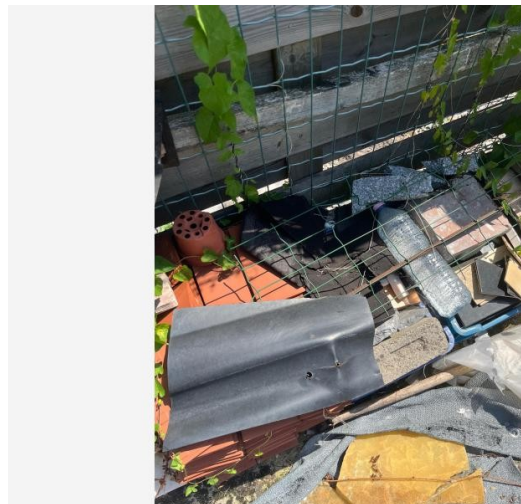
**Dringend verwijderen**

| Beschrijving | Afval roofing |
| Type afvalstof | Betreft stock-voorraad of gedemonteerde asbestmaterialen |
| Asbestmaterialen | <ul style="list-style-type: none"><li>• Dak- en gevelbekleding - Roofing</li></ul> |
| Gebondenheid op basis van bindmiddel | Hecht |
| Hoeveelheid (gewicht - aantal) | <ul style="list-style-type: none"><li>• 1,00 kg - 1 stuk</li></ul> |

- Verwijder het asbestafval.
- Voer bijkomende staalname(s) uit.

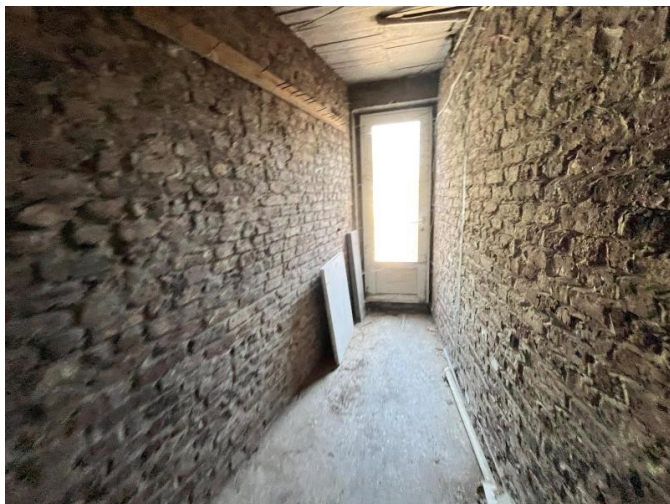
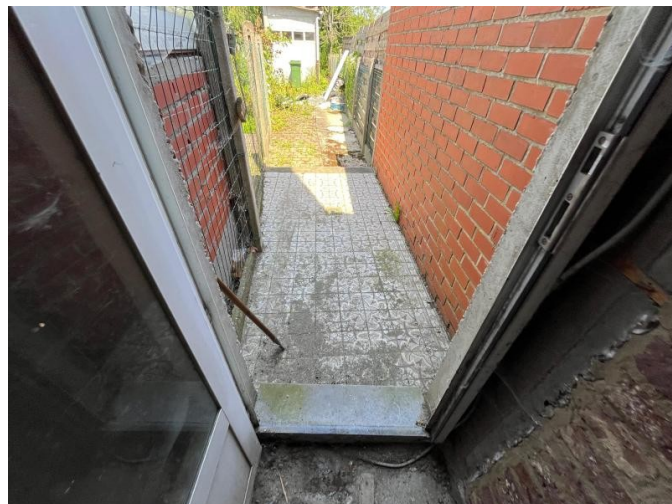
Verwijderen

- Zorg voor een veilig beheer. Vermijd het beschadigen van het asbestmateriaal. Controleer de toestand jaarlijks op wijzigingen.

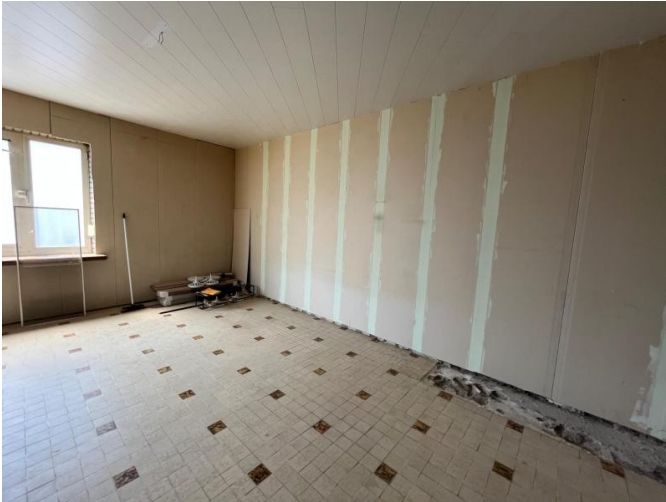
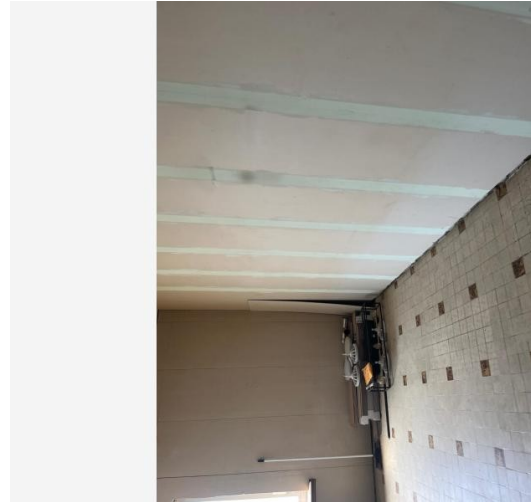
## Fiche 9: Valse wand(en)/voorzetwand(en) – Gipskarton-Pvc-hout

| Basis voor advies | De asbestdeskundige beoordeelt het materiaal als niet-asbestverdacht. |

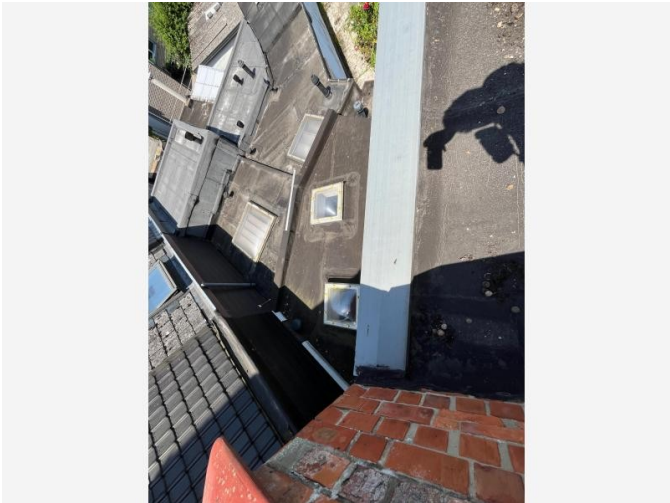
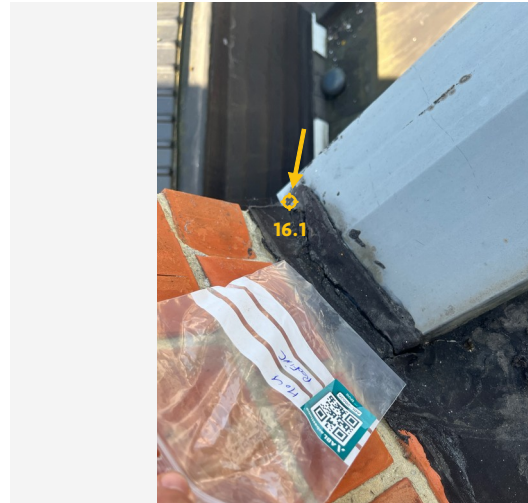
## Fiche 16: Dakbedekking - Roofing

Geen asbest

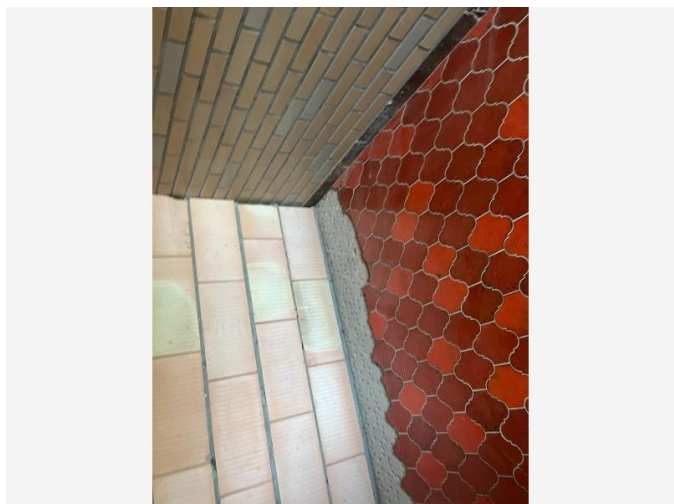
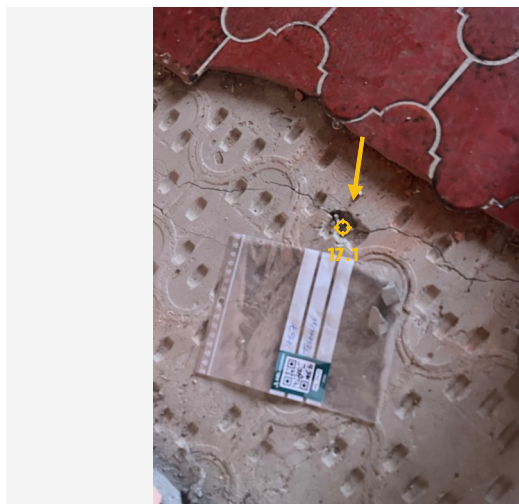
## Fiche 17: Tegellijm

Geen asbest

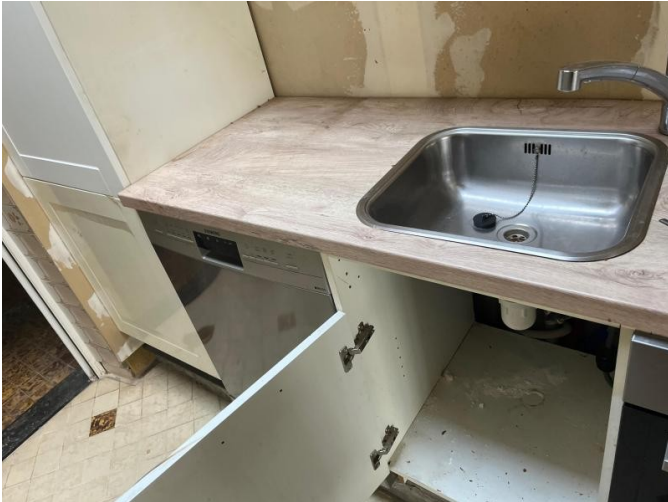
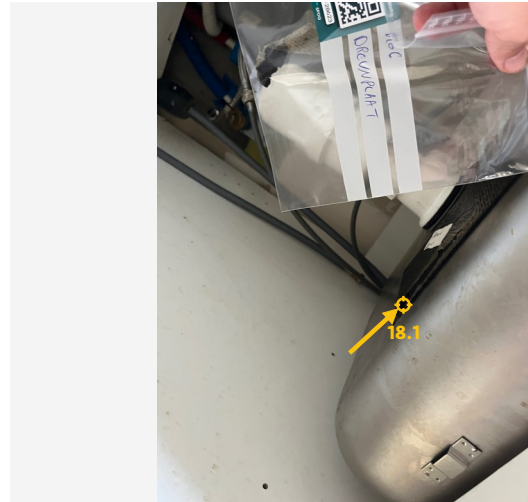
## Fiche 18: Ontdreuningsplaat/anti-dreunplaat onder spoelbak

Geen asbest

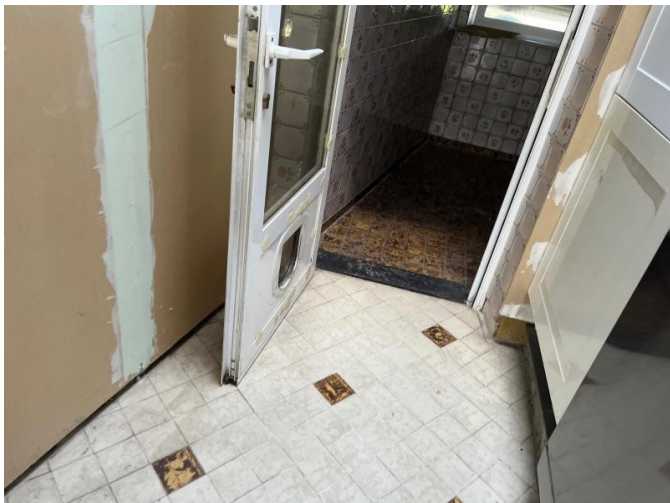
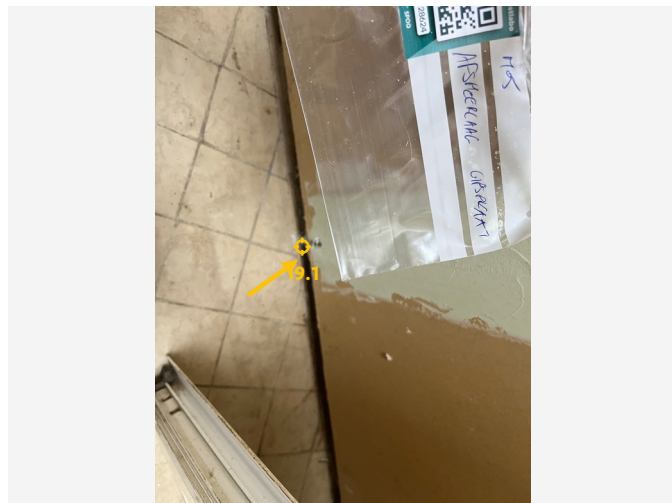
## Fiche 19: Afsmeerlagen aan voegen tussen gipskartonplaten

Geen asbest

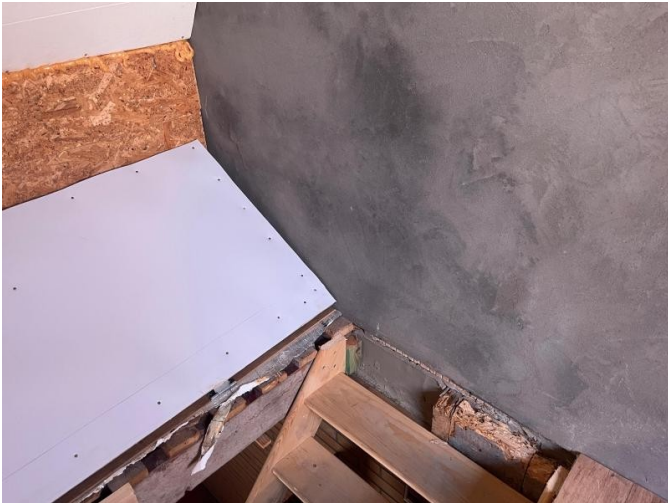
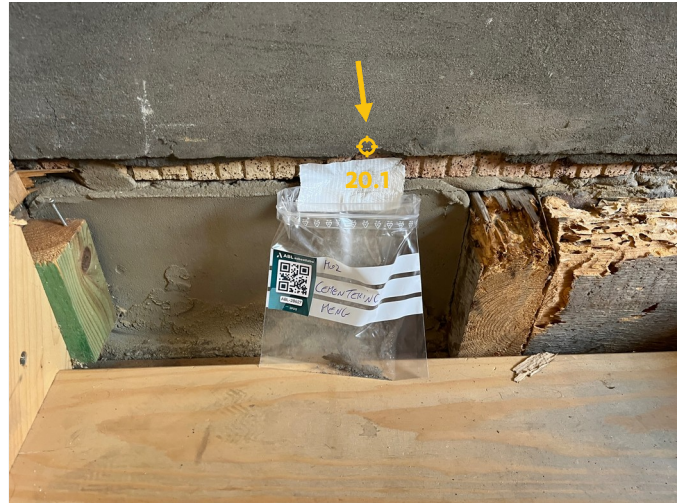
## Fiche 20: Cementering binnen

Geen asbest
