# Asbestinventarisat attest

Esplanadeplein 9/2b, 9300 Aalst

Attestnummer : 20260818-000342.000

Uitgegeven op : 18.08.2026

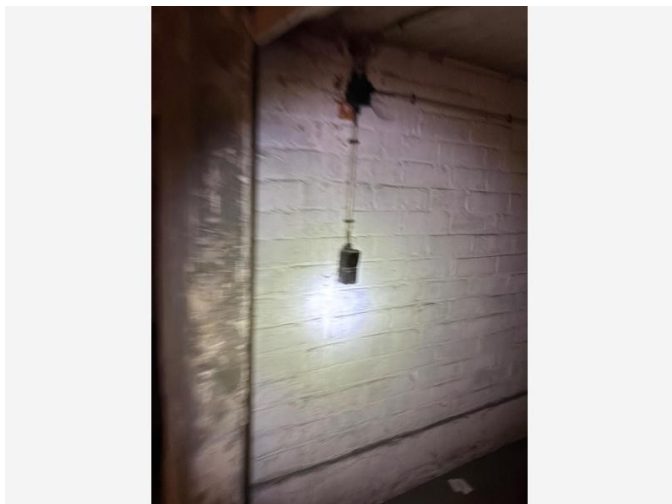
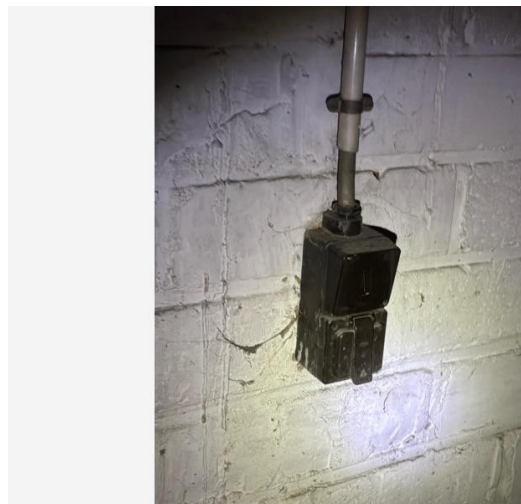
| 1. Bakeliet electra | Asbestmateriaal | Zorgvuldig beheren |

Het asbestmateriaal valt onder de mijlpaal van 2040.

| Eindbeoordeling materiaalrisico | Laag materiaalrisico en/of verlaagde kans op vezelvrijgave |

| Asbestsoort (vezeltype) | Crocidoliet aanwezig |
| Asbestconcentratie | Laag (< 50%) |
| Toestand van het materiaal | Onbeschadigd, niet verweerd |

| Beschrijving | Bakeliet electra |
| Asbestmateriaal | Plaat, paneel, tablet - Type Bakeliet |
| Identificatiemethode | <p>De asbestdeskundige beoordeelt het materiaal als asbestverdacht en dus asbesthoudend, en dit zonder monstername.</p> <p>Motivatie: De monstername brengt andere schade aan dan schade die inherent is aan de monstername.</p> |

- Zorg voor een veilig beheer. Vermijd het beschadigen van het asbestmateriaal. Controleer de toestand jaarlijks op wijzigingen.
- Voer bijkomende staalname(s) uit.

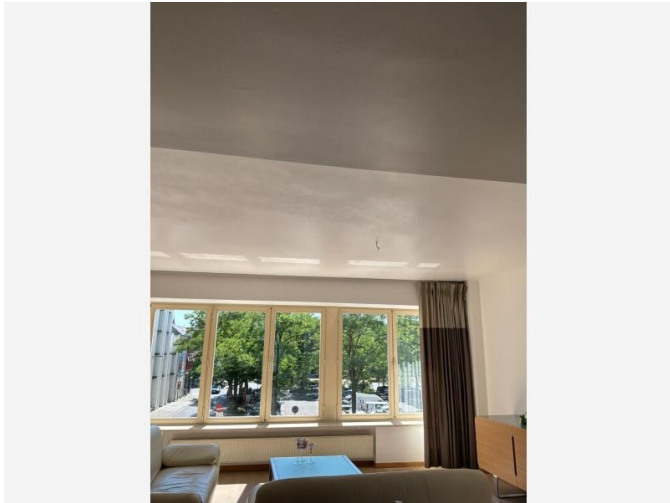
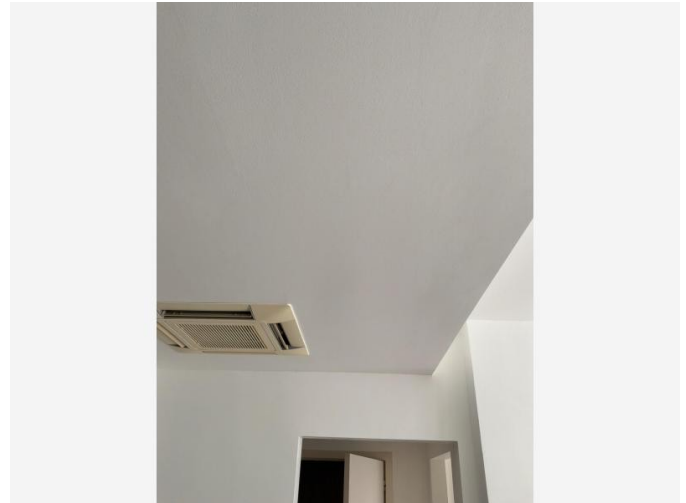
| Fiche 2: 21. Plafond type: Plaatmateriaal..... | 16 |

Dit type plafond is niet asbest verdacht. Er kan echter geen uitspraak gedaan worden over de achterliggende delen. Hier kunnen zich mogelijk nog verdacht materialen bevinden.

| Basis voor advies | De asbestdeskundige beoordeelt het materiaal als niet-asbestverdacht. |

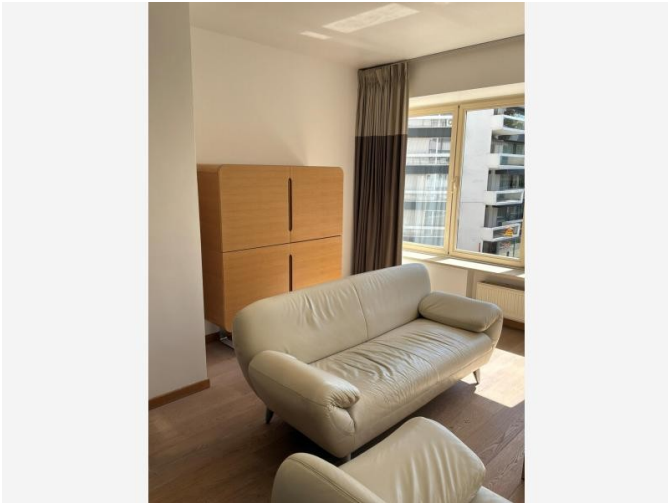
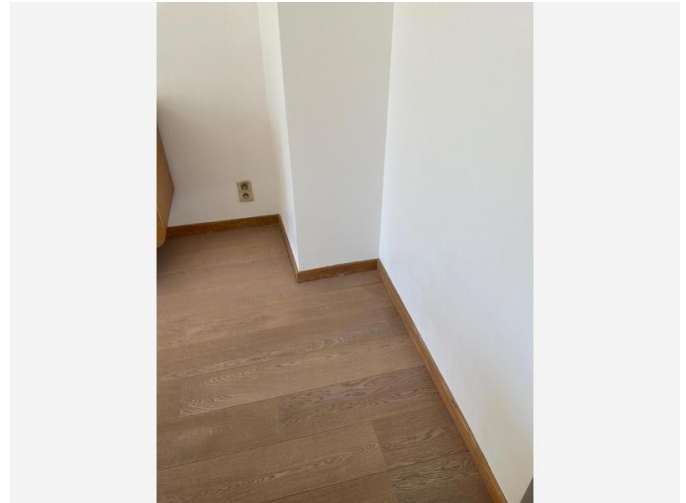
## Fiche 3: 1. pleisterwerk wanden

Geen asbest

| # | Type | Referentie | Resultaat |
|---|---|---|---|
| 3.1 | Mengmonster | mm01 | Geen asbest |

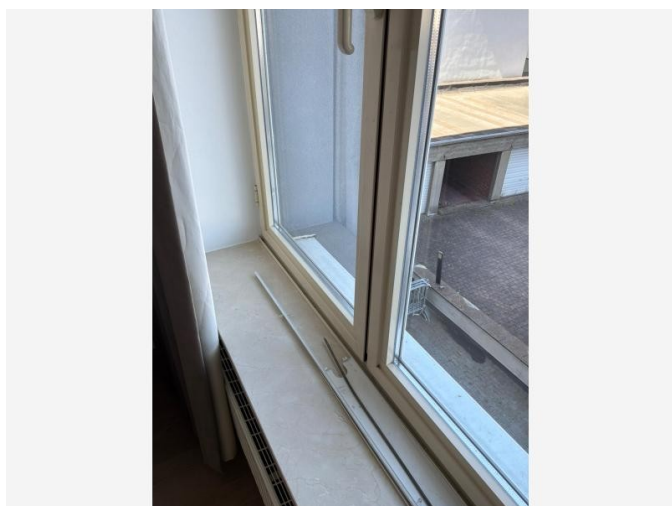
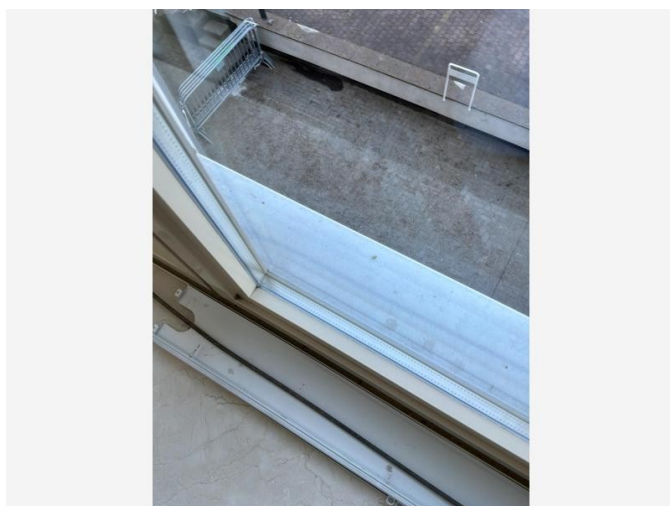
### Fiche 4: 4. mastiek type: niet asbest verdacht

| Beschrijving | Notitie | Terug te vinden op plannen |
|---|---|---|
| Fiche 4: 4. mastiek type: niet asbest verdacht | Aanwezig in alle ramen, buiten de andere aangeduide types.<br><br>Dit type mastiek is niet asbest verdacht | - |
