# Asbestinventarisatetest

Roklijf 57, 9300 Aalst

Attestnummer : 20260825-000393.000

Uitgegeven op : 25.08.2026

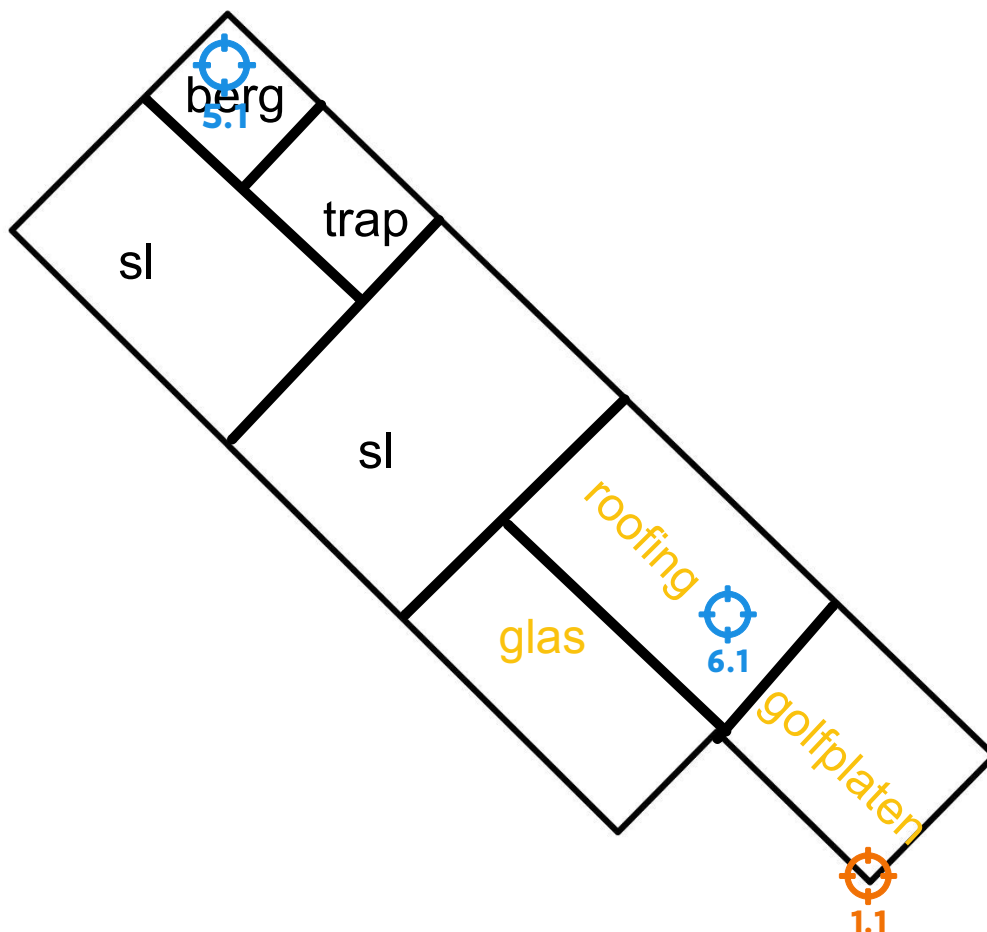
## Plan 1.2: Hoofdgebouw plan 1e

| Beschrijving | Type | Actie |
|---|---|---|
| 1. golfplaten dak | Asbestmateriaal | Verwijderen |

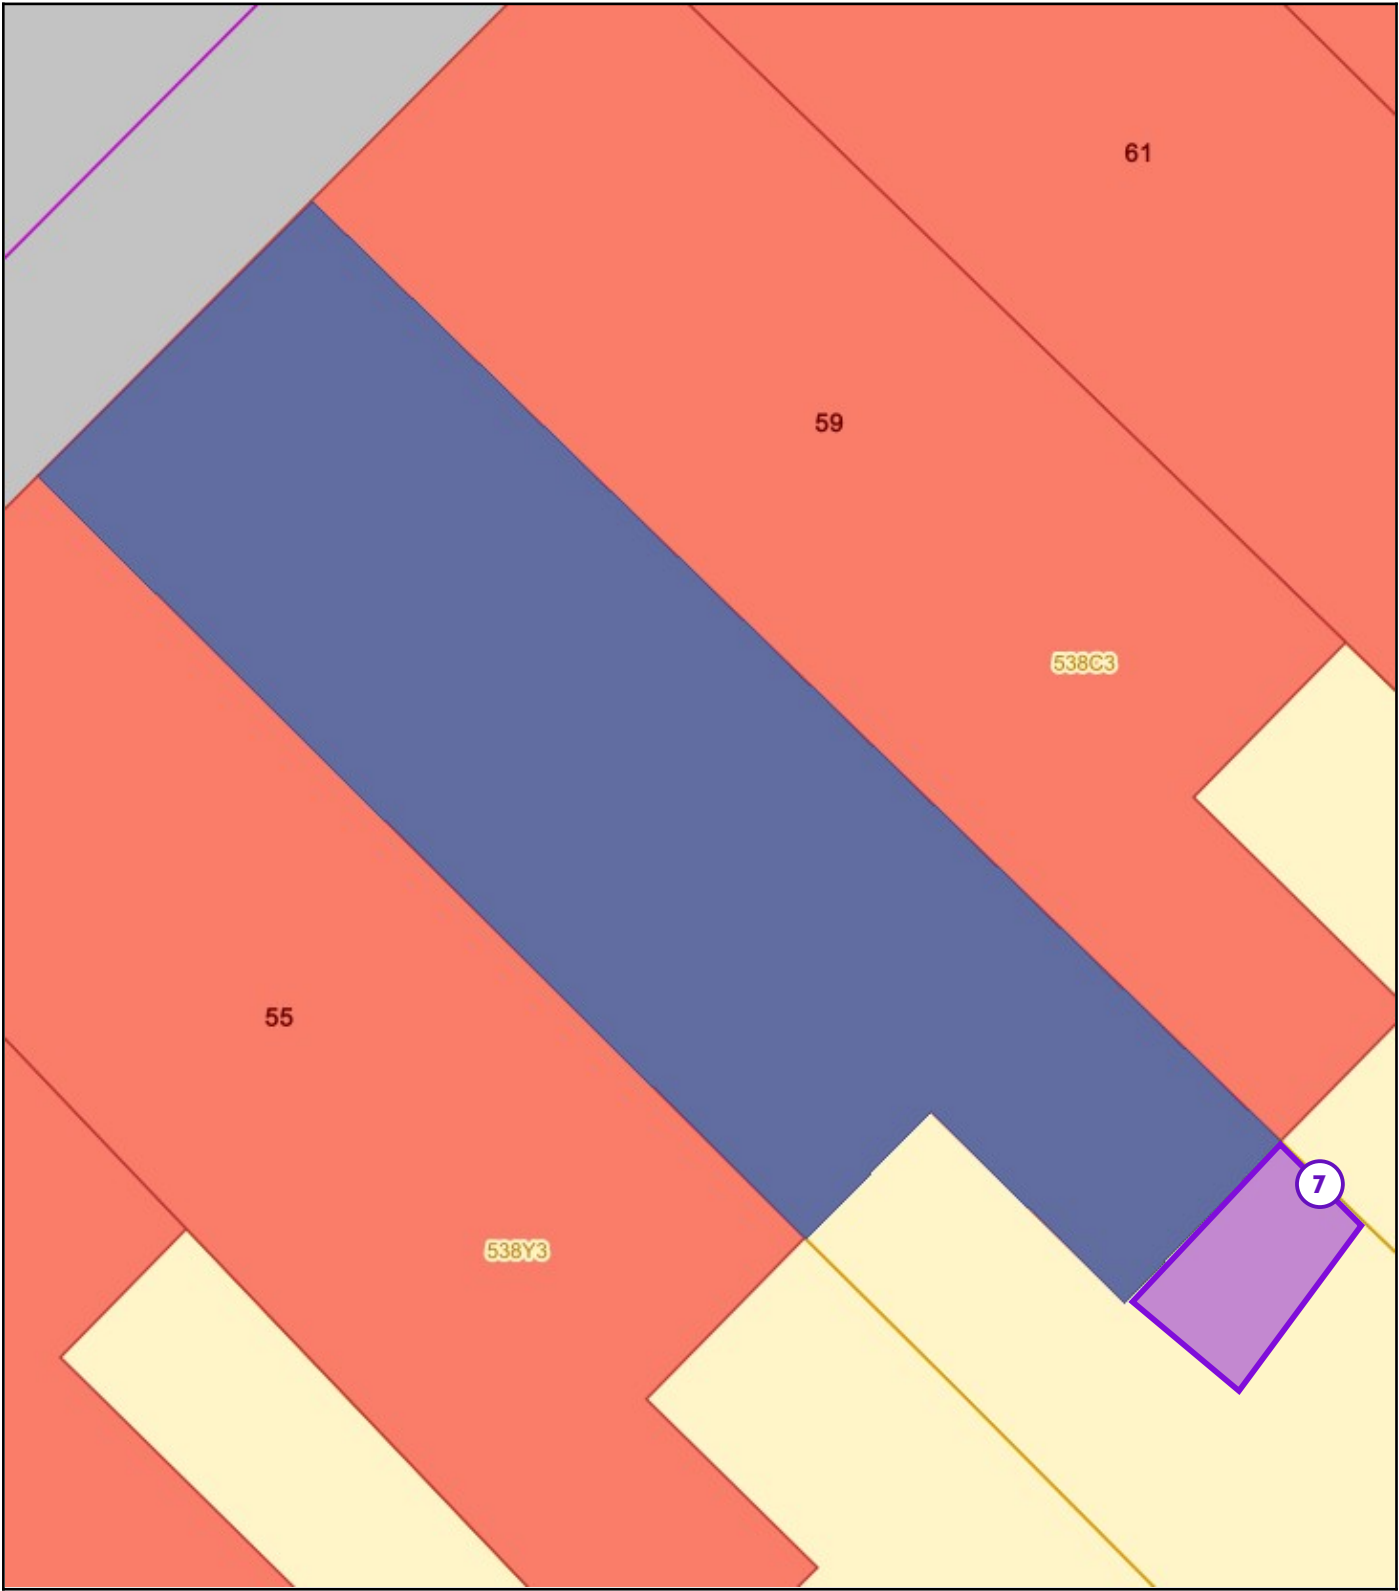
## Plan 2.1: Afdruiptzones/afvloeizones

| 7. Golfplaten zonder goot | Afdruipzone/afvloeizone | - |

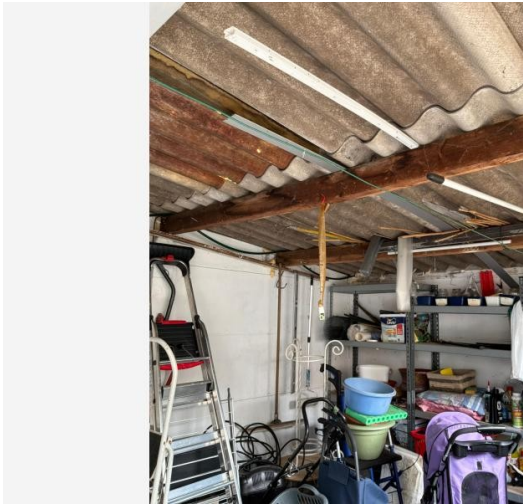
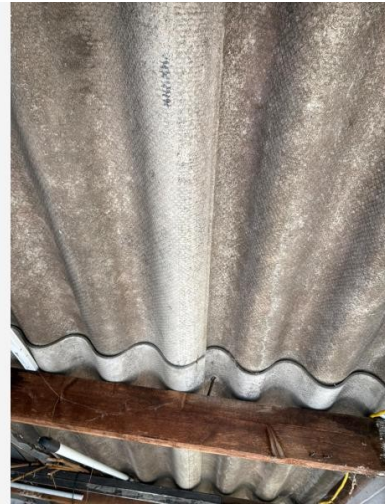
Het asbestmateriaal valt onder de mijlpaal van 2034.

| Eindbeoordeling materiaalrisico | Verhoogd materiaalrisico en/of verhoogde kans op vezelvrijgave |

| Toestand van het materiaal | Matig beschadigd, matig verweerd |

| # | Type | Referentie | Resultaat |
|---|---|---|---|
| 1.1 | Puntmonster | Mm2 | Chrysotiel |

| Opmerking | Geschatte hoeveelheid.<br>Breukvlak gemaakt: duidelijk asbestvezels aanwezig. |

- Zorg voor een veilig beheer. Vermijd het beschadigen van het asbestmateriaal. Controleer de toestand jaarlijks op wijzigingen.
- Hemelwater dat afspoelt van asbestcement daken of gevels kan asbestdeeltjes bevatten. Gebruik het enkel voor gesloten circuits (bv. spoelen toiletten). Reinig na het vervangen van het dak of de gevel de dakgoten en regenwaterput of -ton om asbesthoudend sediment of slib te verwijderen
- Voer bijkomende staalname(s) uit.

- Eenvoudige handelingen: mag via doe-het-zelf of door werknemer(s) met opleidingsattest eenvoudige handelingen  
Bij het uitvoeren van eenvoudige handelingen, zoals toegestaan via doe-het-zelfmethoden of door werknemers met een opleidingsattest, is het gebruik van de juiste persoonlijke beschermingsmiddelen (PBM's) verplicht om blootstelling aan asbestvezels te voorkomen. Wij adviseren echter om asbest te laten verwijderen door een werknemer met opleidingscertificaat. Maar het is ook toegestaan via de doe-het-zelfmethode, mits de juiste voorzorgsmaatregelen en PBM's in acht worden genomen. De te gebruiken PBMs zijn:

- FFP3-mondmasker of halfgelaatsmasker met P3 filter
- wegwerpoverall (Tyvek CATIII, type 5 en 6)
- afwasbaar schoeisel
- handschoenen wegwerp of afwasbaar
- Een veiligheidsbril is vereist om te voorkomen dat vezels in de ogen terechtkomen.
- De toepassingen dienen in zijn geheel, zonder te breken en zonder stofvorming verwijderd te worden. Gebruik hiervoor een vernevelaar of fixeermiddel om het asbestmateriaal eerst te fixeren.

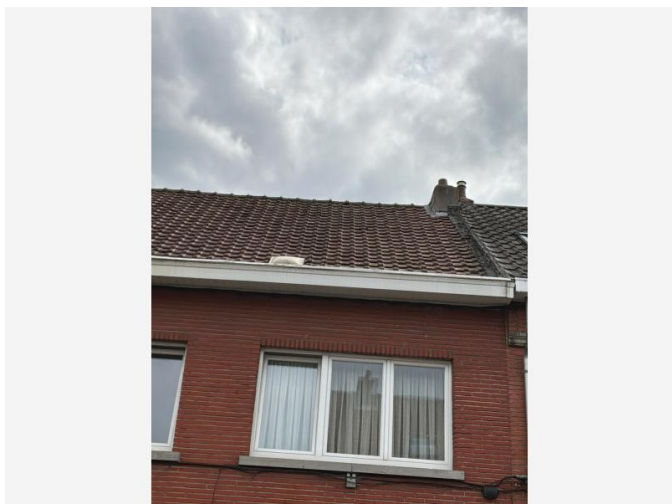
Situeringsfoto

**Reden:** Het te onderzoeken materiaal situeert zich hoger dan 3,50 m te rekenen vanaf een veilige ondergrond

**Uitleg van de asbestdeskundige:** De binnenkant van de schouw is niet inspecteerbaar, aan de buitenkant van de schouw werd zichtbaar geen asbest aangetroffen. Bij werken in of aan de schouw extra aandacht besteden, hier kan zich mogelijks nog asbest schuilhouden. De inspecteur kon dit tijdens zijn bezoek niet vaststellen, daar deze handelingen onder een destructieve handeling zou vallen.

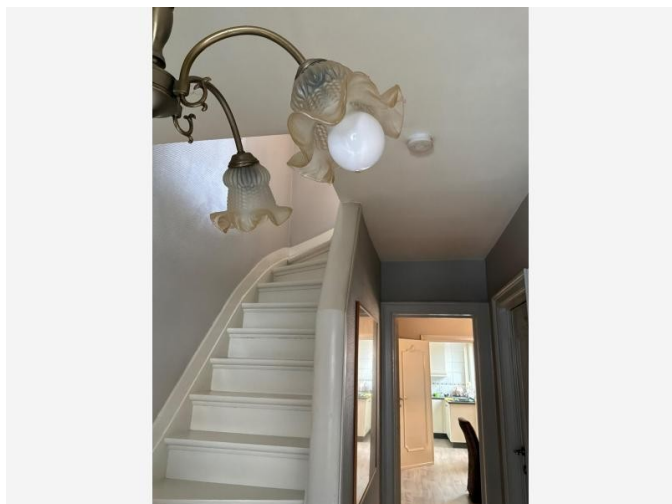
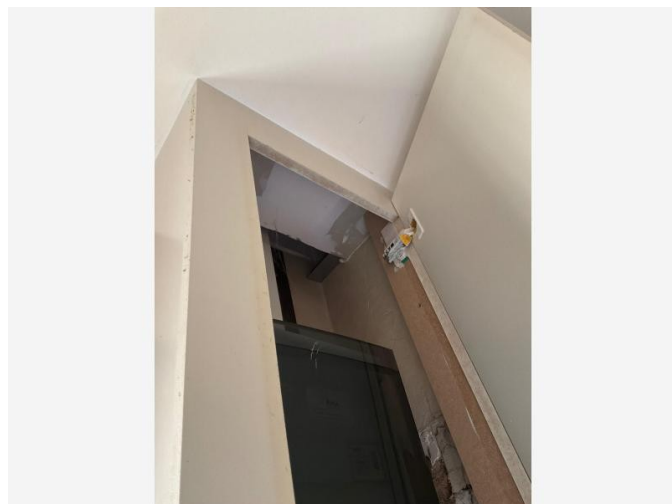
Dit type plafond is niet asbest verdacht. Er kan echter geen uitspraak gedaan worden over de achterligende delen. Hier kunnen zich mogelijk nog verdacht materialen bevinden.

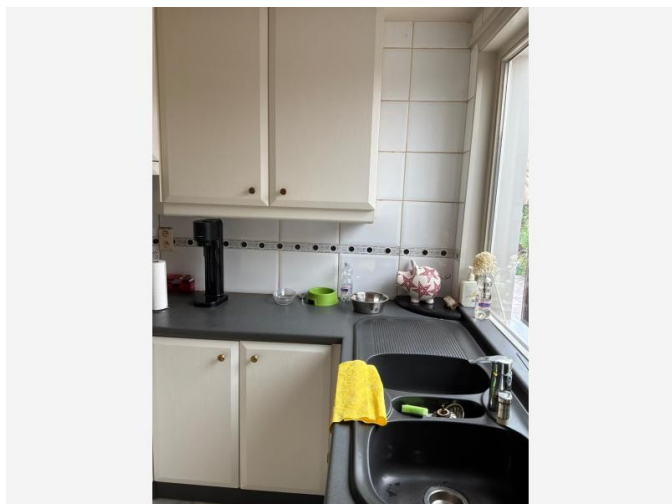
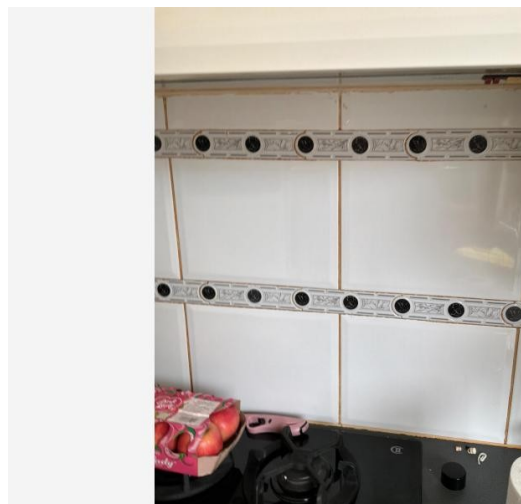
Mogelijk bevinden zich achter deze tegels verdachte lijmen. Bij werken aan de tegels is een aanvullend onderzoek aangewezen om de aard van de lijmen te bepalen.

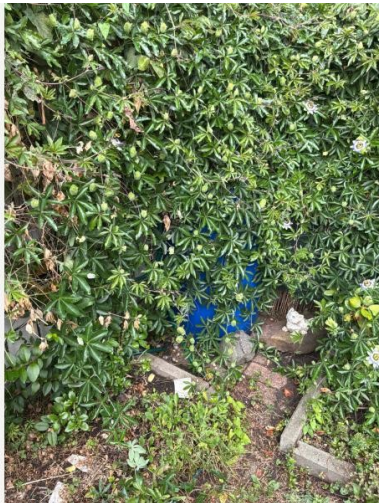
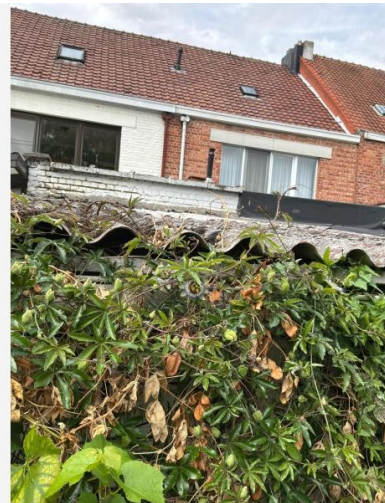
Afspoelend regenwater kan asbestdeeltjes van verweerde asbestcementen dak- of gevelbekleding meenemen naar de bodem. De asbestdeeltjes in de bodem vormen een laag risico: bodempartikels houden de asbestdeeltjes voldoende vast om gezondheidsrisico's te vermijden. Door deze asbesthoudende bodemzone zorgvuldig te beheren, vermijdt u gezondheidsrisico's.

| Bron van de asbestdeeltjes | Bron is nog aanwezig |

- Om het afspoelen van asbestdeeltjes te stoppen, is het verstandig om de verwijdering van de dak- of gevelbekleding in te plannen en in afwachting hiervan een dakgoot te plaatsen om het regenwater af te voeren naar de riolering.

De uitgraving van een afdruipzone gebeurt volgens de methodiek "eenvoudige handelingen". Vermijd daarbij vermenging met andere bodem en laat de uitgegraven asbesthoudende grond afvoeren naar een daartoe vergunde stortplaats. Voor de uitgraving wordt een richtdiepte van 30 cm gehanteerd.
