# Asbestinventarisatattest

Naarstigheidstraat 31, 9300 Aalst

Attestnummer : 20260831-000100.000

**Niet-asbestveilig**

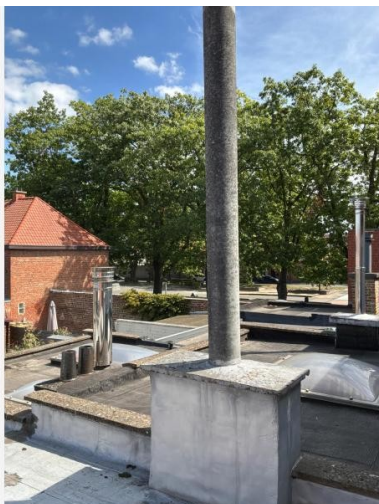
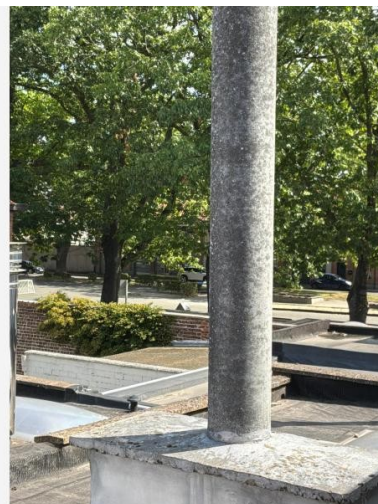
Het asbestmateriaal valt onder de mijlpaal van 2034.

**Dringend verwijderen**

| Eindbeoordeling materiaalrisico | Hoog materiaalrisico en/of hoge kans op vezelvrijgave |

| Asbestsoort (vezeltype) | Crocidoliet aanwezig |
| Toestand van het materiaal | Matig beschadigd, matig verweerd |

| Beschrijving | Asbest cement rookgaskanaal |

- Zorg voor een veilig beheer. Vermijd het beschadigen van het asbestmateriaal. Controleer de toestand jaarlijks op wijzigingen.
- Voer bijkomende staalname(s) uit.

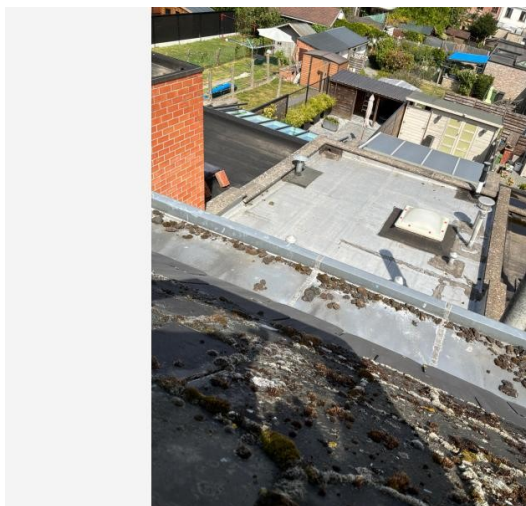
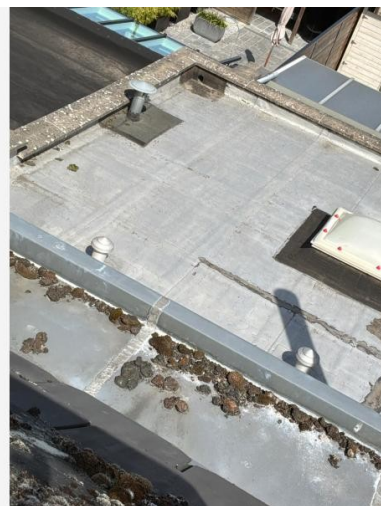
Het asbestmateriaal valt onder de mijlpaal van 2040.

**Dringend verwijderen**

| Beschrijving | Sediment en slib in goot |
| Type resten (contaminatie) | <ul style="list-style-type: none"><li>• Stof, deeltjes &lt; 4 mm, flinters, gruis (vermengd in materiaal)</li></ul> |
| Gebondenheid resten | Niet hecht |

- Verwijder het asbestafval.
- Voer bijkomende staalname(s) uit.

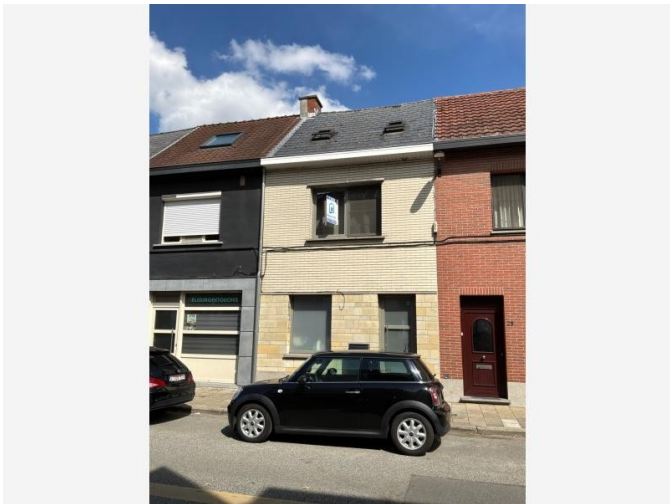
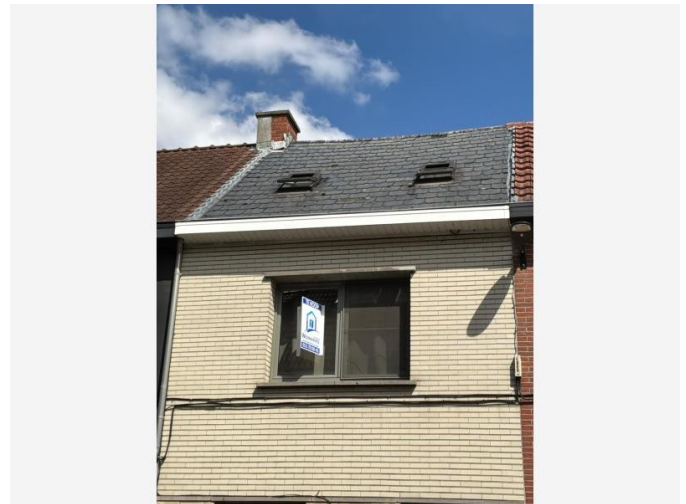
Het asbestmateriaal valt onder de mijlpaal van 2034.

Verwijderen

| Eindbeoordeling materiaalrisico | Verhoogd materiaalrisico en/of verhoogde kans op vezelvrijgave |

| Asbestsoort (vezeltype) | Alleen chrysotiel aanwezig |
| Toestand van het materiaal | Matig beschadigd, matig verweerd |

| # | Type | Referentie | Resultaat |
|---|---|---|---|
| 3.1 | Puntmonster | Mm3 | Chrysotiel |

| Beschrijving | leien dak |

- Zorg voor een veilig beheer. Vermijd het beschadigen van het asbestmateriaal. Controleer de toestand jaarlijks op wijzigingen.
- Hemelwater dat afspoelt van asbestcement daken of gevels kan asbestdeeltjes bevatten. Gebruik het enkel voor gesloten circuits (bv. spoelen toiletten). Reinig na het vervangen van het dak of de gevel de dakgoten en regenwaterput of -ton om asbesthoudend sediment of slib te verwijderen
- Voer bijkomende staalname(s) uit.

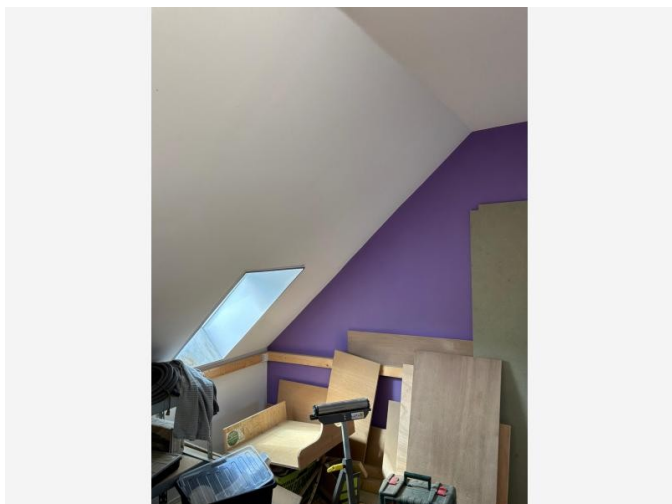
Situeringsfoto

**Reden:** Het te onderzoeken materiaal situeert zich hoger dan 3,50 m te rekenen vanaf een veilige ondergrond

**Uitleg van de asbestdeskundige:** Het dak bevindt zich hoger dan 3.5m van een veilige ondergrond. Het onderdak is van binnenuit niet te inspecteren. Hou rekening mee dat er zich mogelijk toch asbesthoudende materialen bevinden in het onderdak die de inspecteur niet kon vaststellen tijdens de inspectie. Extra controle aangeraden indien het onderdak verder geïnspecteerd kan worden.

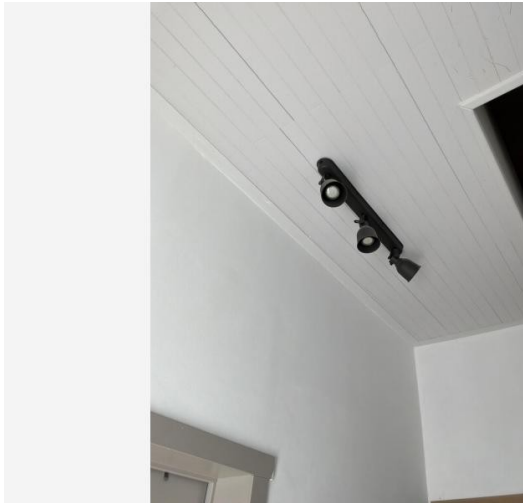
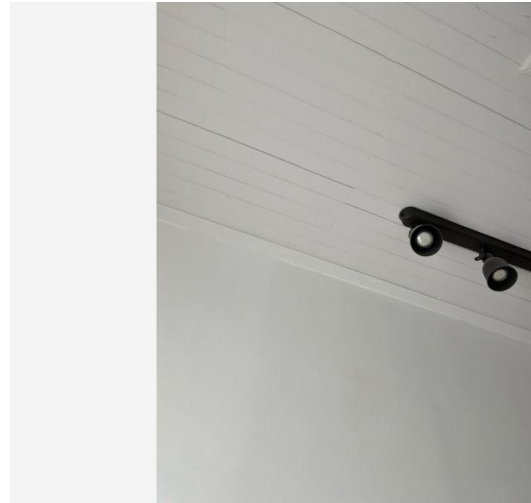
Dit type plafond is niet asbest verdacht. Er kan echter geen uitspraak gedaan worden over de achterligende delen. Hier kunnen zich mogelijk nog verdacht materialen bevinden.

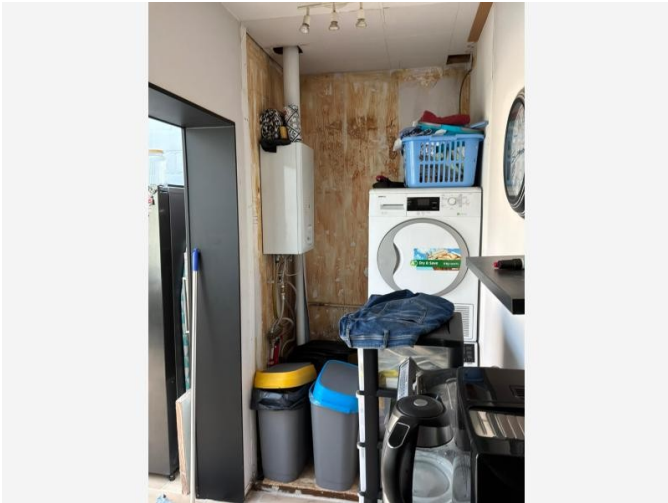
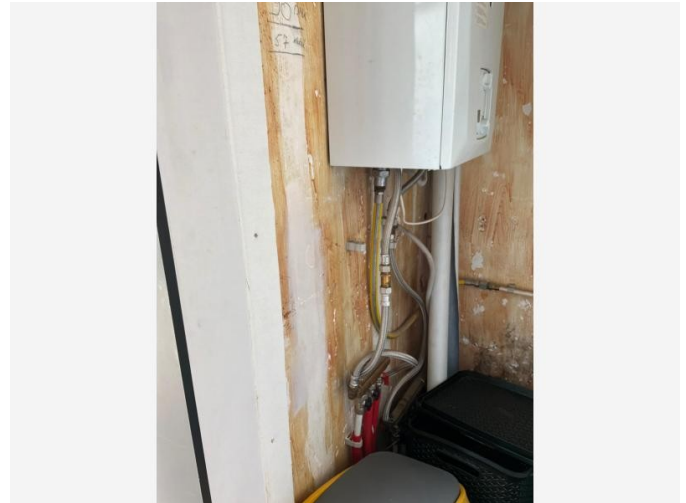
## Fiche 6: 1. pleisterwerk wanden

Geen asbest

| # | Type | Referentie | Resultaat |
|---|---|---|---|
| 6.1 | Mengmonster | mm01 | Geen asbest |

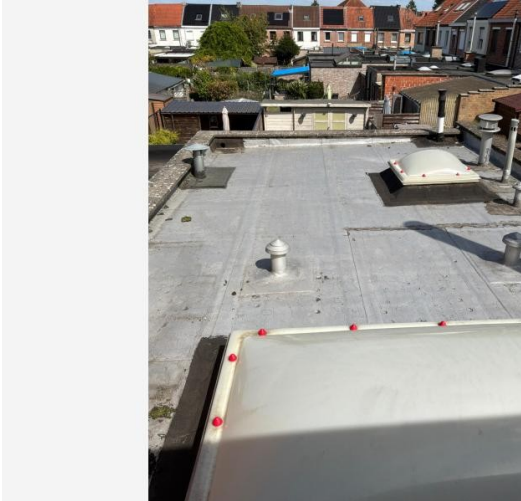
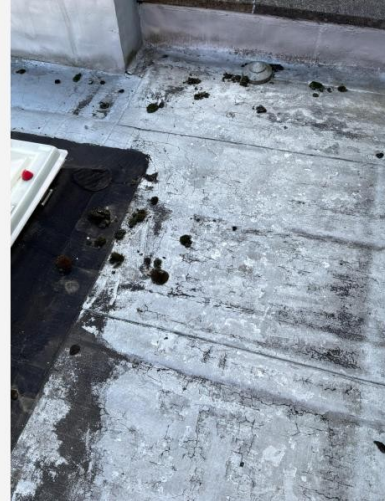
## Fiche 7: 9. roofing dak

Geen asbest

| # | Type | Referentie | Resultaat |
|---|---|---|---|
| 7.1 | Puntmonster | Mm2 | Geen asbest |

| Opmerking | GESchatte heoveelheid. Er kan enkel een uitspraak gedaan worden over de bovenste laag. Mogelijks bevinden er zich nog enkele lagen onder de toplaag. |

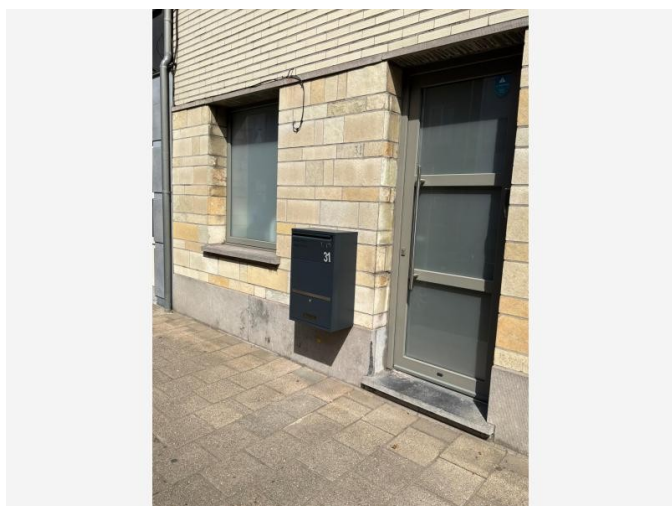
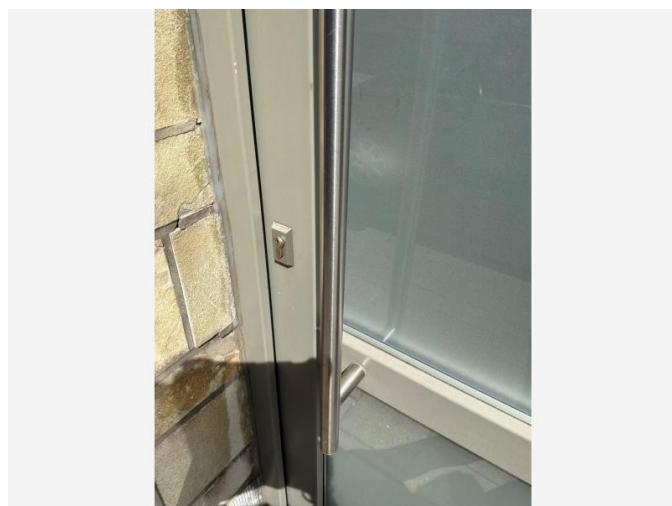
### Fiche 8: 4. mastiek type: niet asbest verdacht

| Beschrijving | Notitie | Terug te vinden op plannen |
|---|---|---|
| Fiche 8: 4. mastiek type: niet asbest verdacht | Aanwezig in alle ramen, buiten de andere aangeduide types.<br><br>Dit type mastiek is niet asbest verdacht | - |

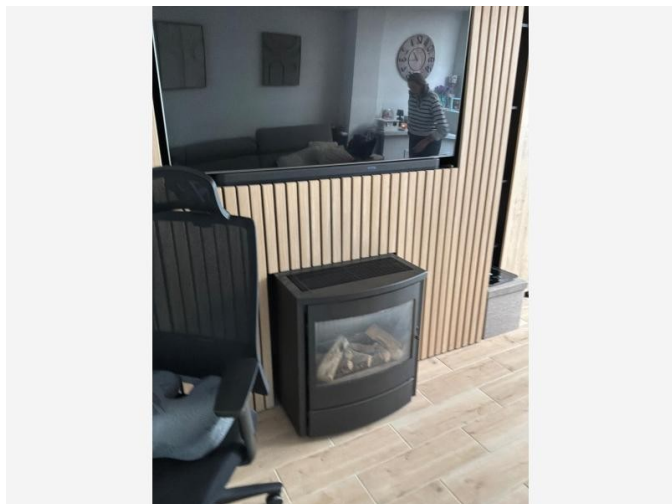
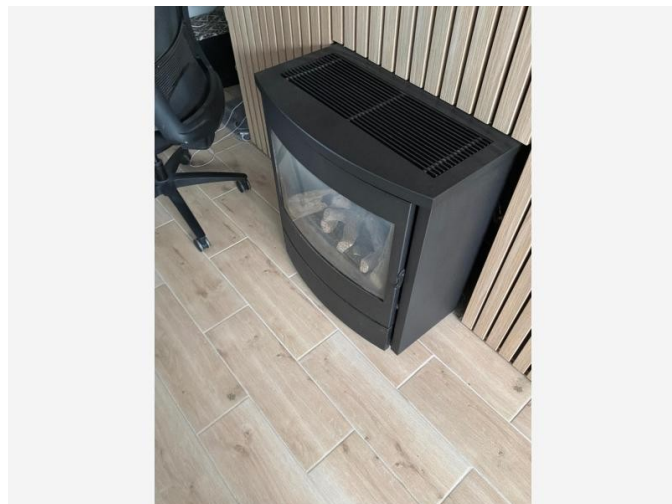
## Fiche 9: 7. Ketel: Geen asbest verdachte pakkingen waarneembaar

| Beschrijving | Notitie | Terug te vinden op plannen |
|---|---|---|
| Fiche 9: 7. Ketel: Geen asbest verdachte pakkingen waarneembaar | Aan de ketel zijn geen asbest verdachte pakkingen waar te nemen. Indien de ketel een bouwjaar van voor 2001 heeft kunnen er zich mogelijks binnen in de ketel nog asbest verdachte pakkingen bevinden. | Plan 1.1: Hoofdgebouw plan gvl |
