# Asbestinventarisatetest

Leenstraat 31, 9620 Zottegem

Attestnummer : 20260908-000104.000

Uitgegeven op : 08.09.2026

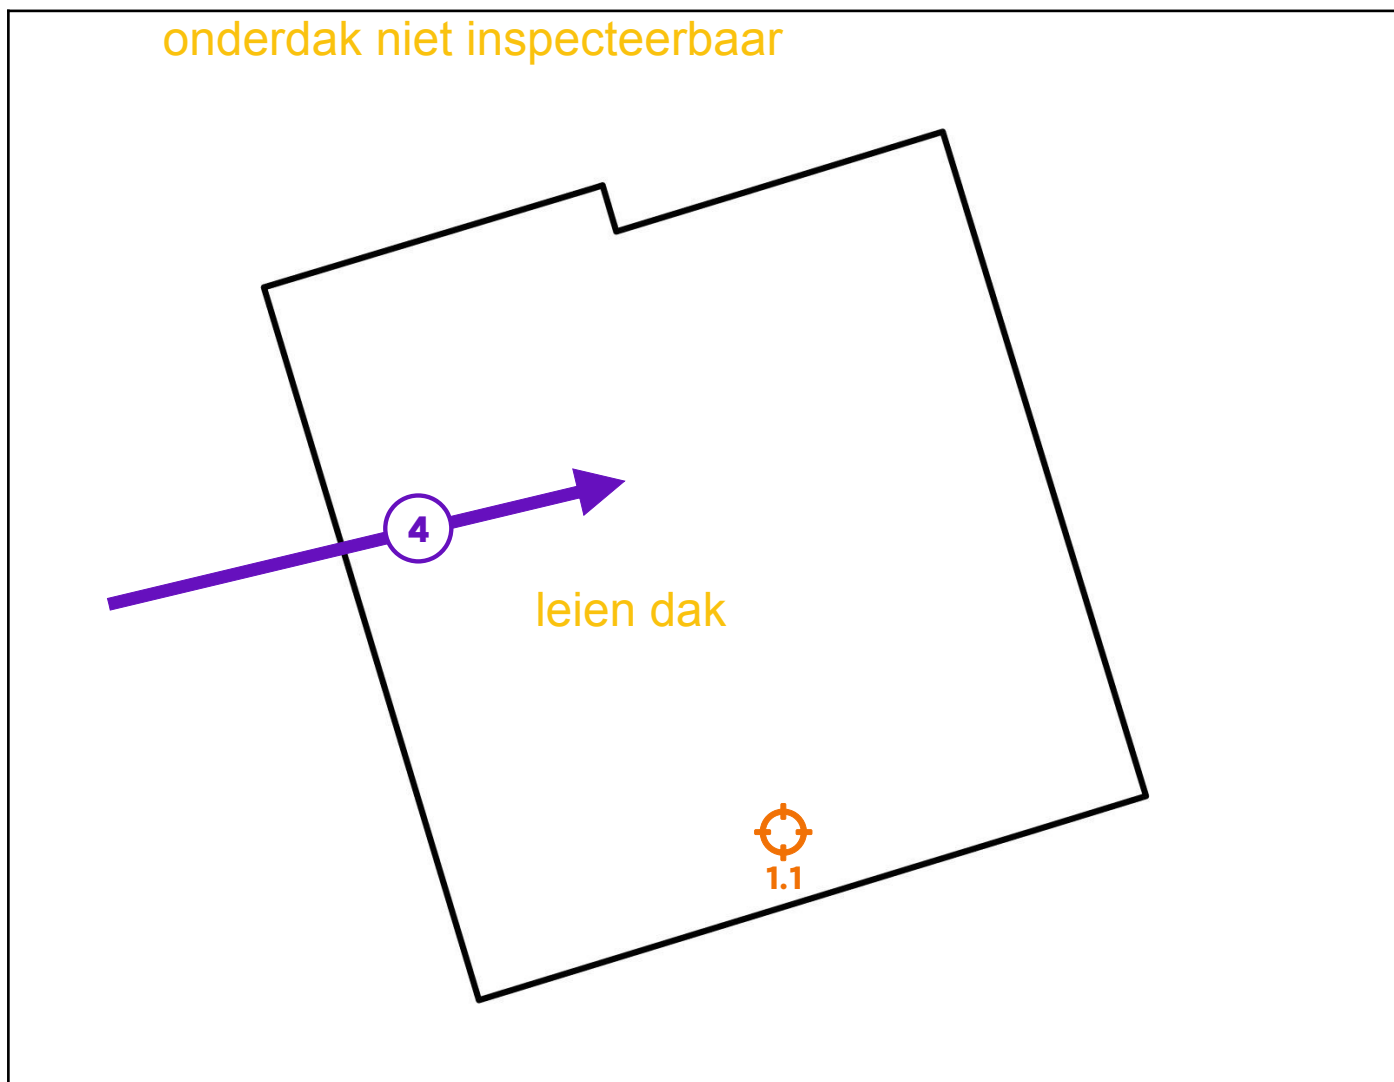
## Plan 1.4: Hoofdgebouw plan dak

| Beschrijving | Type | Actie |
|---|---|---|
| 1. leien dak | Asbestmateriaal | <a href="#">Verwijderen</a> |
| 3. onderdak | Beperking | - |
| 4. 31. Binnenkant schouw | Beperking | - |

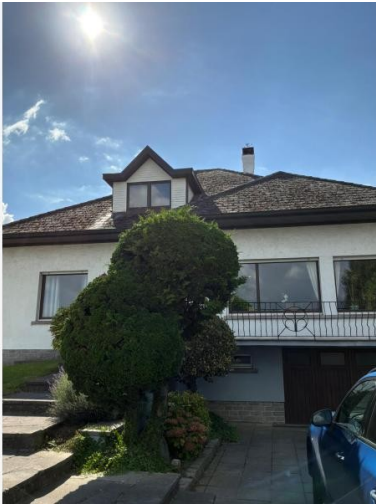
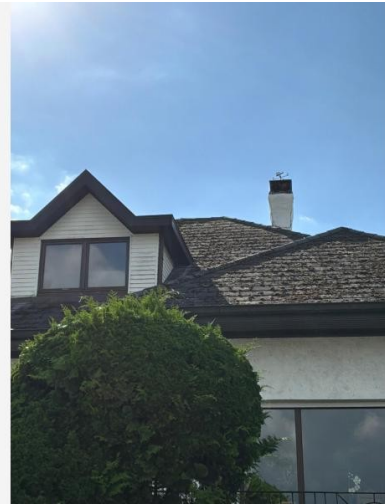
| Fiche 1: leien dak..... | 17 |

Het asbestmateriaal valt onder de mijlpaal van 2034.

| Eindbeoordeling materiaalrisico | Verhoogd materiaalrisico en/of verhoogde kans op vezelvrijgave |

| Gebondenheid | Categorie 1: hechtgebonden in oorsprong |
| Asbestsoort (vezeltype) | Alleen chrysotiel aanwezig |
| Asbestconcentratie | Laag (< 50%) |
| Afschermingsgraad van het gehele materiaal | Geheel of deels vrij aan de buitenlucht, maar geen contact met binnenlucht |
| Toestand van het materiaal | Matig beschadigd, matig verweerd |

| # | Type | Referentie | Resultaat |
|---|---|---|---|
| 1.1 | Puntmonster | Mm4 | Chrysotiel |

| Beschrijving | leien dak |
| Asbestmateriaal | Dak- en gevelbekleding - Lei, shingle |
| Hoeveelheid (oppervlakte - aantal) | <ul style="list-style-type: none"><li>• 90,00 m<sup>2</sup> - 1 stuk</li></ul> |

Verwijderen

- Zorg voor een veilig beheer. Vermijd het beschadigen van het asbestmateriaal. Controleer de toestand jaarlijks op wijzigingen.
- Hemelwater dat afspoelt van asbestcement daken of gevels kan asbestdeeltjes bevatten. Gebruik het enkel voor gesloten circuits (bv. spoelen toiletten). Reinig na het vervangen van het dak of de gevel de dakgoten en regenwaterput of -ton om asbesthoudend sediment of slib te verwijderen
- Voer bijkomende staalname(s) uit.

- Eenvoudige handelingen: mag via doe-het-zelf of door werknemer(s) met opleidingsattest eenvoudige handelingen  
Bij het uitvoeren van eenvoudige handelingen, zoals toegestaan via doe-het-zelfmethoden of door werknemers met een opleidingsattest, is het gebruik van de juiste persoonlijke beschermingsmiddelen (PBM's) verplicht om blootstelling aan asbestvezels te voorkomen. Wij adviseren echter om asbest te laten verwijderen door een werknemer met opleidingscertificaat. Maar het is ook toegestaan via de doe-het-zelfmethode, mits de juiste voorzorgsmaatregelen en PBM's in acht worden genomen. De te gebruiken PBMs zijn:

- FFP3-mondmasker of halfgelaatsmasker met P3 filter
- wegwerpoverall (Tyvek CATIII, type 5 en 6)
- afwasbaar schoeisel
- handschoenen wegwerp of afwasbaar
- Een veiligheidsbril is vereist om te voorkomen dat vezels in de ogen terechtkomen.
- De toepassingen dienen in zijn geheel, zonder te breken en zonder stofvorming verwijderd te worden. Gebruik hiervoor een vernevelaar of fixeermiddel om het asbestmateriaal eerst te fixeren.

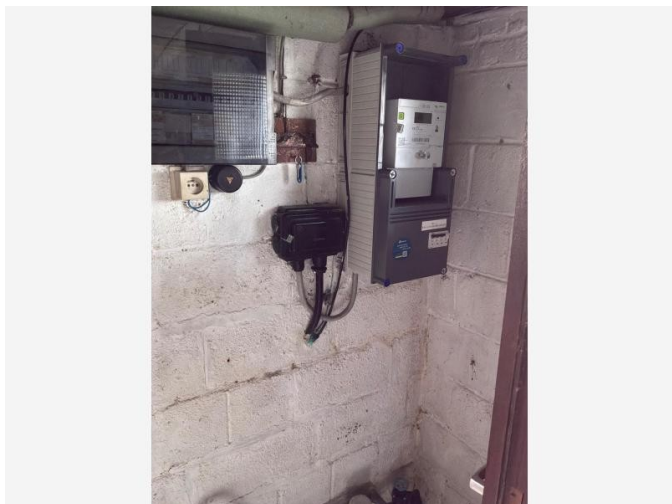
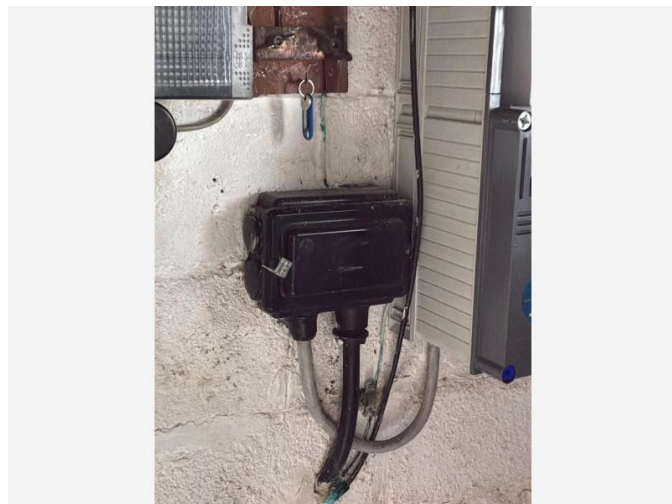
| Fiche 2: Bakeliet electra..... | 21 |

Het asbestmateriaal valt onder de mijlpaal van 2040.

| Eindbeoordeling materiaalrisico | Laag materiaalrisico en/of verlaagde kans op vezelvrijgave |

| Asbestsoort (vezeltype) | Crocidoliet aanwezig |
| Toestand van het materiaal | Onbeschadigd, niet verweerd |

| Beschrijving | Bakeliet electra |
| Asbestmateriaal | Plaat, paneel, tablet - Type Bakeliet |
| Identificatiemethode | <p>De asbestdeskundige beoordeelt het materiaal als asbestverdacht en dus asbesthoudend, en dit zonder monstername.</p> <p>Motivatie: De monstername brengt andere schade aan dan schade die inherent is aan de monstername.</p> |

Zorgvuldig beheren

- Zorg voor een veilig beheer. Vermijd het beschadigen van het asbestmateriaal. Controleer de toestand jaarlijks op wijzigingen.
- Voer bijkomende staalname(s) uit.

- Eenvoudige handelingen: mag via doe-het-zelf of door werknemer(s) met opleidingsattest eenvoudige handelingen  
Bij het uitvoeren van eenvoudige handelingen, zoals toegestaan via doe-het-zelfmethoden of door werknemers met een opleidingsattest, is het gebruik van de juiste persoonlijke beschermingsmiddelen (PBM's) verplicht om blootstelling aan asbestvezels te voorkomen. Wij adviseren echter om asbest te laten verwijderen door een werknemer met opleidingscertificaat. Maar het is ook toegestaan via de doe-het-zelfmethode, mits de juiste voorzorgsmaatregelen en PBM's in acht worden genomen. De te gebruiken PBMs zijn:
  - FFP3-mondmasker of halfgelaatsmasker met P3 filter
  - wegwerpoverall (Tyvek CATIII, type 5 en 6)

- afwasbaar schoeisel
- handschoenen wegwerp of afwasbaar
- Een veiligheidsbril is vereist om te voorkomen dat vezels in de ogen terechtkomen.
- De toepassingen dienen in zijn geheel, zonder te breken en zonder stofvorming verwijderd te worden. Gebruik hiervoor een vernevelaar of fixeermiddel om het asbestmateriaal eerst te fixeren.

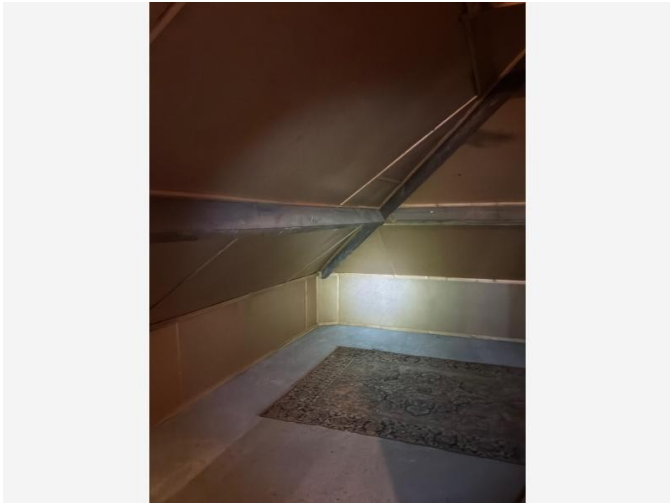
| Fiche 3: onderdak..... | 25 |

**Reden:** Het te onderzoeken materiaal situeert zich hoger dan 3,50 m te rekenen vanaf een veilige ondergrond

**Uitleg van de asbestdeskundige:** Het dak bevindt zich hoger dan 3.5m van een veilige ondergrond. Het onderdak is van binnenuit niet te inspecteren. Hou rekening mee dat er zich mogelijk toch asbesthoudende materialen bevinden in het onderdak die de inspecteur niet kon vaststellen tijdens de inspectie. Extra controle aangeraden indien het onderdak verder geïnspecteerd kan worden.

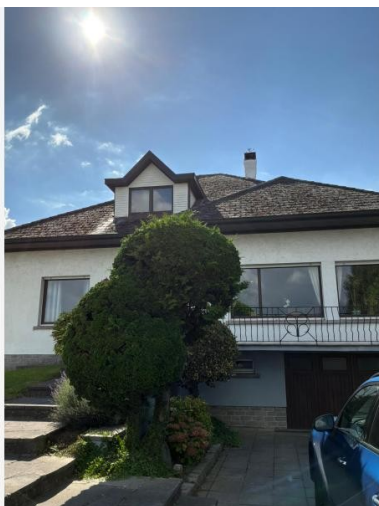
| Fiche 4: 31. Binnenkant schouw..... | 26 |

**Reden:** Het te onderzoeken materiaal situeert zich hoger dan 3,50 m te rekenen vanaf een veilige ondergrond

**Uitleg van de asbestdeskundige:** De binnenkant van de schouw is niet inspecteerbaar, aan de buitenkant van de schouw werd zichtbaar geen asbest aangetroffen. Bij werken in of aan de schouw extra aandacht besteden, hier kan zich mogelijks nog asbest schuilhouden. De inspecteur kon dit tijdens zijn bezoek niet vaststellen, daar deze handelingen onder een destructieve handeling zou vallen.

| (Asbest)materiaal | Rookgaskanaal |
| Karakterisatie | Asbest (verdacht) |

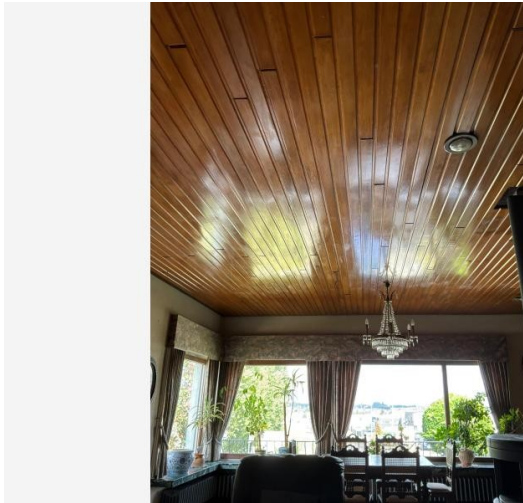
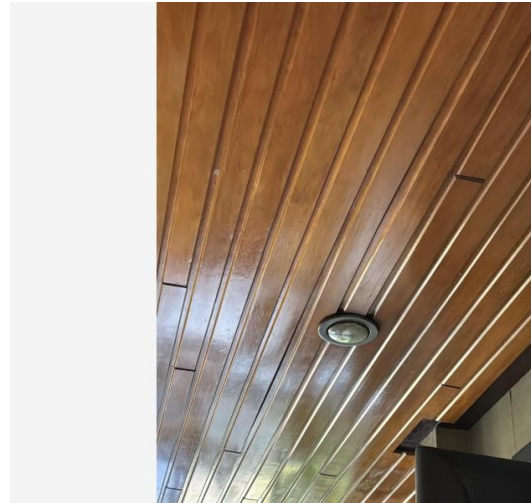
| Fiche 5: 21. Plafond type: Plaatmateriaal..... | 28 |

Dit type plafond is niet asbest verdacht. Er kan echter geen uitspraak gedaan worden over de achterligende delen. Hier kunnen zich mogelijk nog verdacht materialen bevinden.

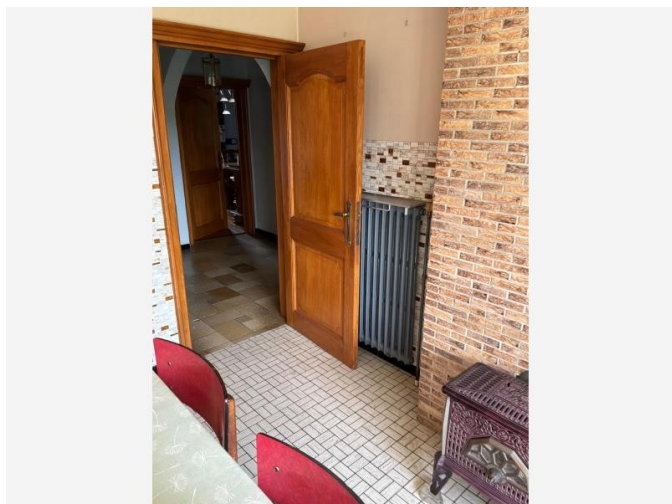
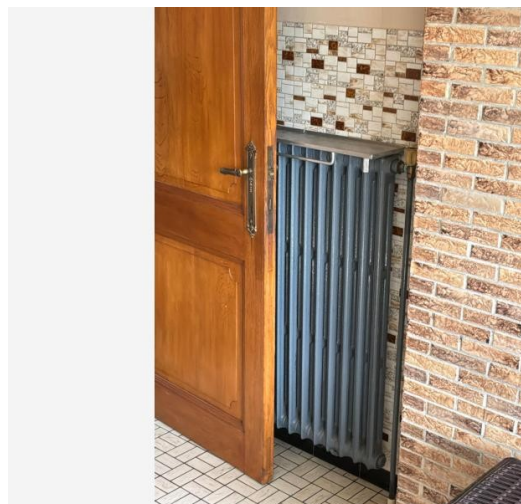
| Fiche 6: compartiment radiatoren..... | 29 |

Mogelijks bevinden zich tussen de compartimenten nog asbest verdachte pakkingen. Extra aandacht hierbij bij werken aan deze radiatoren. Indien nodig een aanvullen onderzoek aanvragen bij werken.

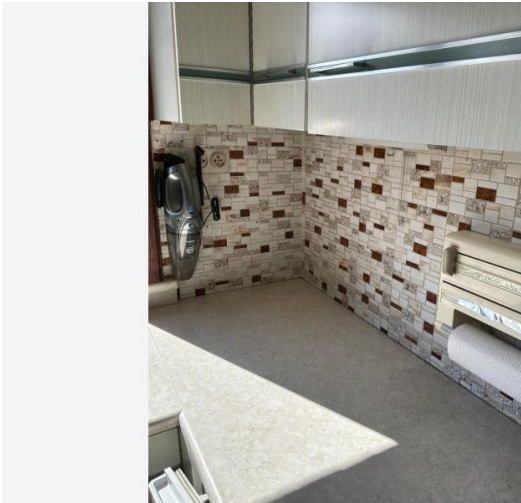
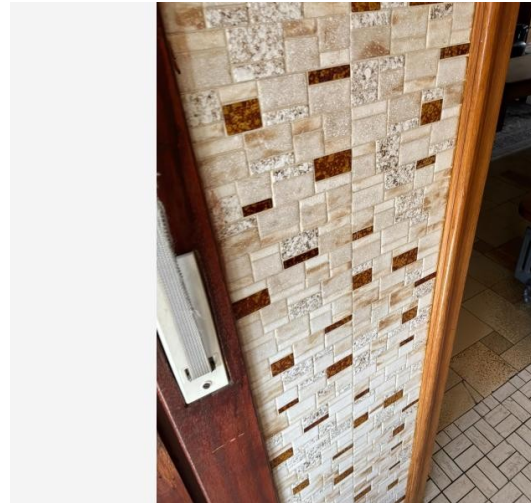
| Fiche 7: 6. faiancelijm achter tegels..... | 30 |

Mogelijk bevinden zich achter deze tegels verdachte lijmen. Bij werken aan de tegels is een aanvullend onderzoek aangewezen om de aard van de lijmen te bepalen.

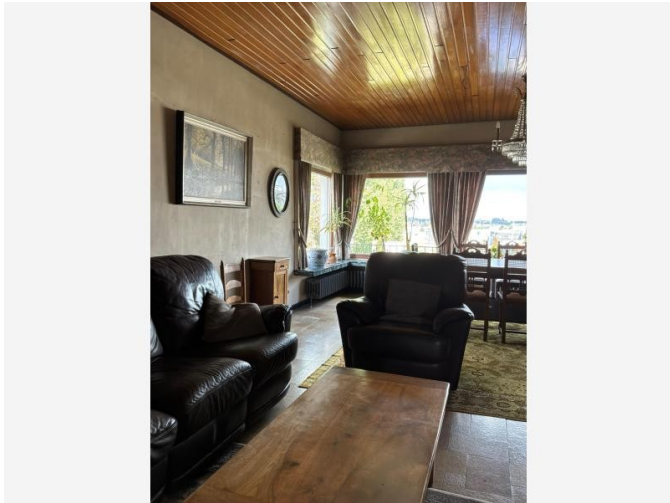
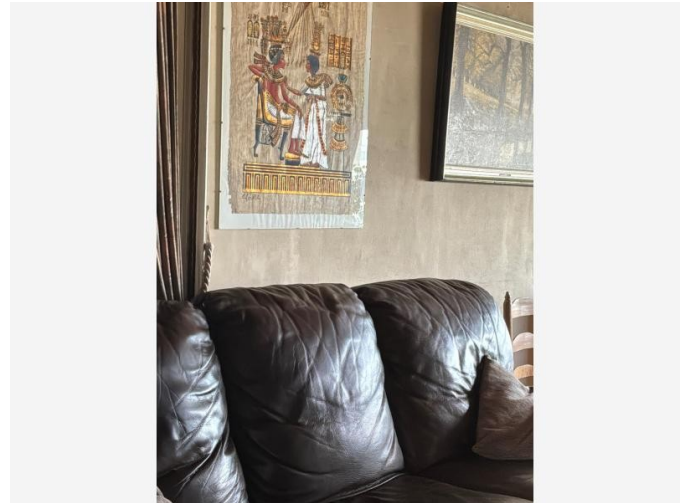
## Fiche 8: 1. pleisterwerk wanden

Geen asbest

| # | Type | Referentie | Resultaat |
|---|---|---|---|
| 8.1 | Mengmonster | mm01 | Geen asbest |

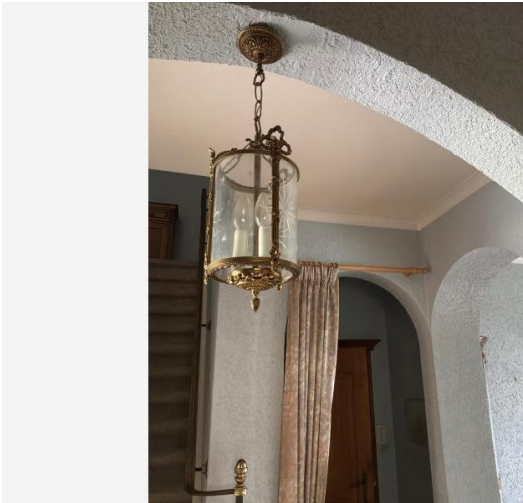
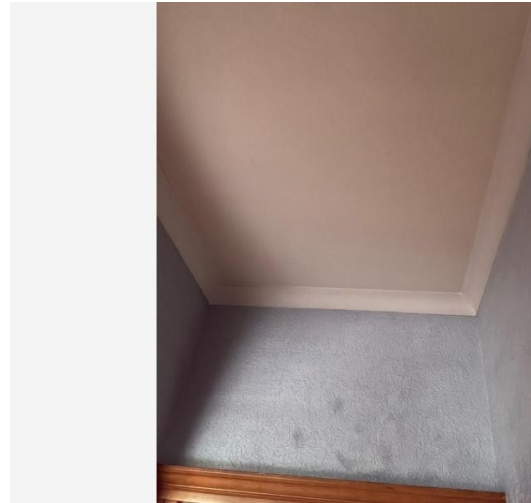
## Fiche 9: 2. pleisterwerk plafond

Geen asbest

| # | Type | Referentie | Resultaat |
|---|---|---|---|
| 9.1 | Mengmonster | mm02 | Geen asbest |

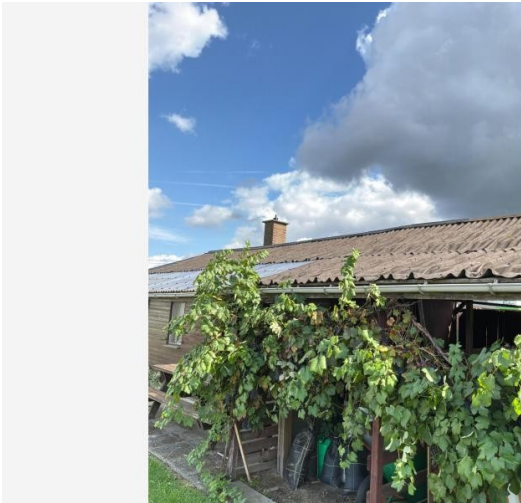
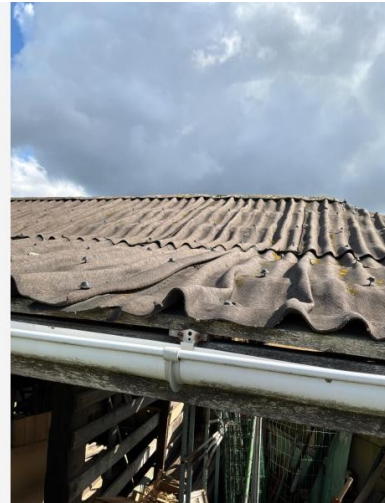
## Fiche 10: 9. roofing dak

Geen asbest

| # | Type | Referentie | Resultaat |
|---|---|---|---|
| 10.1 | Puntmonster | Mm5 | Geen asbest |

| Opmerking | GESchatte heoveelheid. Er kan enkel een uitspraak gedaan worden over de bovenste laag. Mogelijks bevinden er zich nog enkele lagen onder de toplaag. |

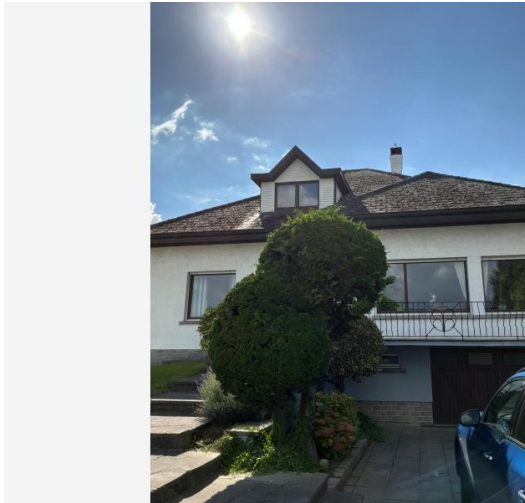
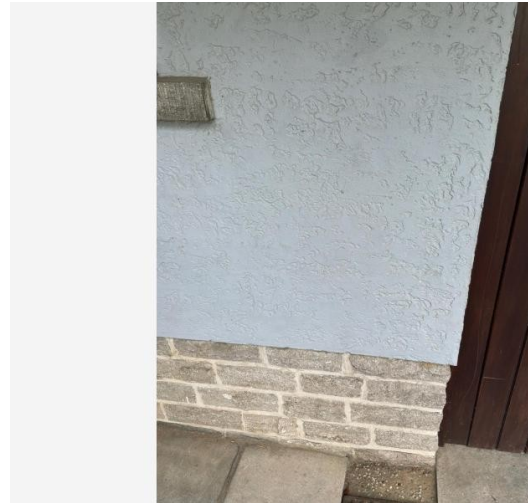
## Fiche 11: 93. crepi gevel

Geen asbest

| # | Type | Referentie | Resultaat |
|---|---|---|---|
| 11.1 | Mengmonster | Mm3 | Geen asbest |

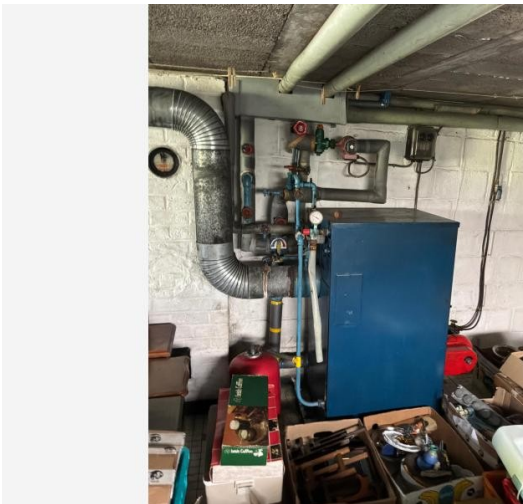
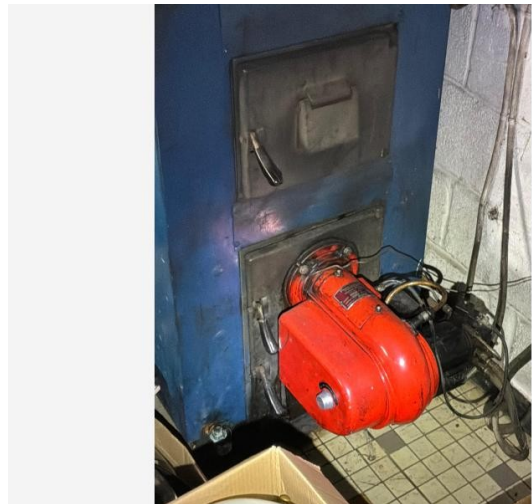
## Fiche 14: 7. Ketel: Geen asbest verdachte pakkingen waarneembaar

| Beschrijving | Notitie | Terug te vinden op plannen |
|---|---|---|
| Fiche 14: 7. Ketel: Geen asbest verdachte pakkingen waarneembaar | Aan de ketel zijn geen asbest verdachte pakkingen waar te nemen. Indien de ketel een bouwjaar van voor 2001 heeft kunnen er zich mogelijks binnen in de ketel nog asbest verdachte pakkingen bevinden. | Plan 1.1: Hoofdgebouw plan kelder |
