## ELEKTRISCHE INSTALLATIES OP LAAGSPANNING EN OP ZEER LAGE SPANNING (Boek 1 - KB 08/09/2019)

| Plaats controle: | Liersesteenweg 476, 2800 MECHELEN | | |

| Type controle: | Controlebezoek verkoop oude huishoudelijke installatie (8.4.2) | | |

Referentie: 202503002194 v1

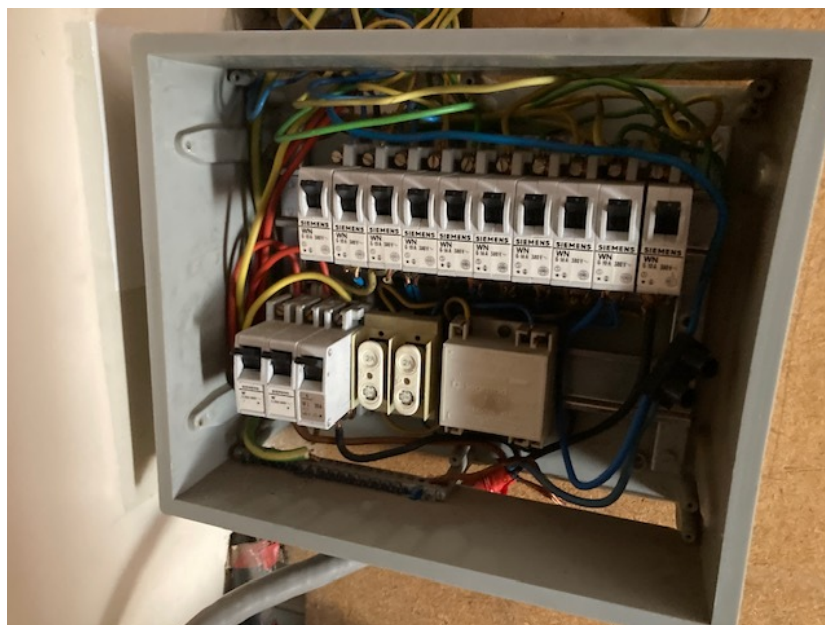
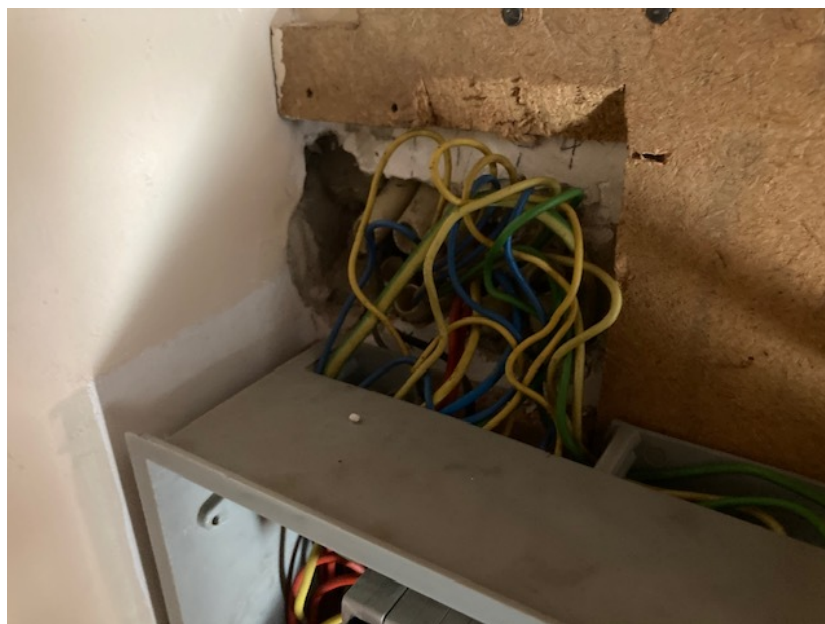
### Vereenvoudigd situatieplan of foto/schema van de (elektrische) installatie:

- 4.02B. - De schakel- en verdeelborden in huishoudelijke lokalen moeten voorzien zijn van een deur. (Boek 1, Onderafdeling 5.3.5.1. (a))  
Uitleg: Kast/Deksel past niet meer sinds vervangen teller, voedingskabel zit in de weg.  
4.10 - De identificatie van de bedienings-, beschermings- en scheidingsinrichtingen, alsook van de aansluitklemmen van de stroombanen, wordt niet uitgevoerd door goed zichtbare en onuitwisbare individuele markeringen. (Boek 1, Onderafdeling 3.1.3.1.)  
4.10B. - De aanduiding van de voedingsspanning op elk schakel- en verdeelbord is niet aanwezig. (Boek 1, Onderafdeling 3.1.3.3. (a))  
4.13. - De invoer van de elektrische geleiders en kabels in het schakel- en verdeelbord moet uitgevoerd worden volgens de regels van goed vakmanschap. (Boek 1, Onderafdeling 5.2.9.3./5.2.9.5.)
