# Asbestinventarisatetest

Steenweg op Dendermonde 11, 9308 Aalst

Attestnummer : **20250318-000168.000**

Uitgegeven op : **18.03.2025**

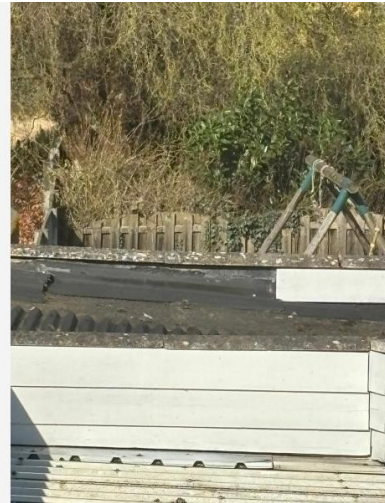
## Fiche 2: Dekstenen

Geen asbest

| Beschrijving | Dekstenen |
| Omgeving | Buiten |
| Primaire drager | Plat dak |
| Bindmiddel van materiaal | Cement |
| Gebondenheid op basis van bindmiddel | Hecht |
| Hoeveelheid (oppervlakte - dikte - aantal) | • 10,00 m <sup>2</sup> - 5,00 cm - 1 stuk |
