# Asbestinventarisatetest

Regelsbruggestraat 8, 9300 Aalst

Attestnummer : **20241126-000327.000**

Uitgegeven op : **26.11.2024**

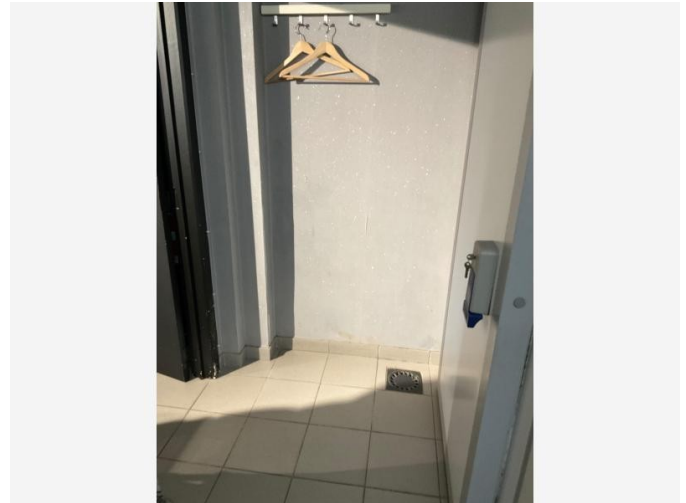
Detailfoto

### Conclusie

Geen asbest

| # | Type | Referentie | Resultaat |
|---|---|---|---|
| 1.1 | Mengmonster | mm01 | Geen asbest |
