Asbestinventarisatetest

Haagstraat 10, 9450 Haaltert

Attestnummer : 20230526-000203.000

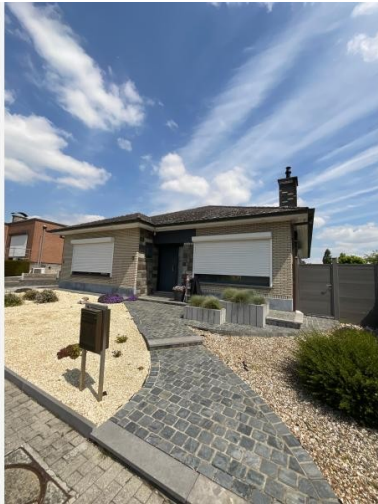
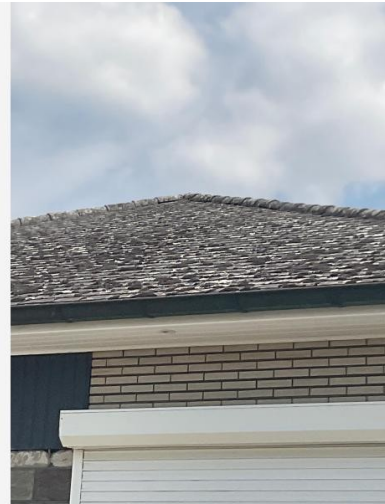
Overzichtsfoto

Detailfoto

Het asbestmateriaal valt onder de mijlpaal van 2034.

Eindbeoordeling materiaalrisico	Verhoogd materiaalrisico en/of verhoogde kans op vezelvrijgave
---------------------------------	--

Gebondenheid	Categorie 1: hechtgebonden in oorsprong
Asbestsoort (vezeltype)	Crocidoliet aanwezig
Asbestconcentratie	Laag (< 50%)
Afschermingsgraad van het gehele materiaal	Geheel of deels vrij aan de buitenlucht
Toestand van het materiaal	Matig beschadigd, matig verweerd

Beschrijving	Leien dak
Omgeving	Buiten
Primaire drager	Schuin dak
Asbestmateriaal	Dak- en gevelbekleding - Lei, shingle
Bindmiddel van asbestmateriaal	Cement
Gebondenheid op basis van bindmiddel	Hecht
Hoeveelheid (oppervlakte - aantal)	<ul style="list-style-type: none">230,00 m² - 1 stuk
Totale oppervlakte	230,00 m ²
Eenvoudig bereikbaar	Ja
Bevestigingswijze	<ul style="list-style-type: none">Geschroefd

Verwijderen

- Zorg voor een veilig beheer. Vermijd het beschadigen van het asbestmateriaal. Controleer de toestand jaarlijks op wijzigingen.
- Hemelwater dat afspoelt van asbestcement daken of gevels kan asbestdeeltjes bevatten. Gebruik het enkel voor gesloten circuits (bv. spoelen toiletten). Reinig na het vervangen van het dak of de gevel de dakgoten en regenwaterput of -ton om asbesthoudend sediment of slib te verwijderen

- Eenvoudige handelingen: mag via doe-het-zelf of door werknemer(s) met opleidingsattest eenvoudige handelingen
Asbest leien kunnen in een geheel verwijderd worden zonder breken en kappen
