# Asbestinventarisatetest

Fabrieksstraat 35, 1770 Liedekerke

Attestnummer : 20250529-000099.000

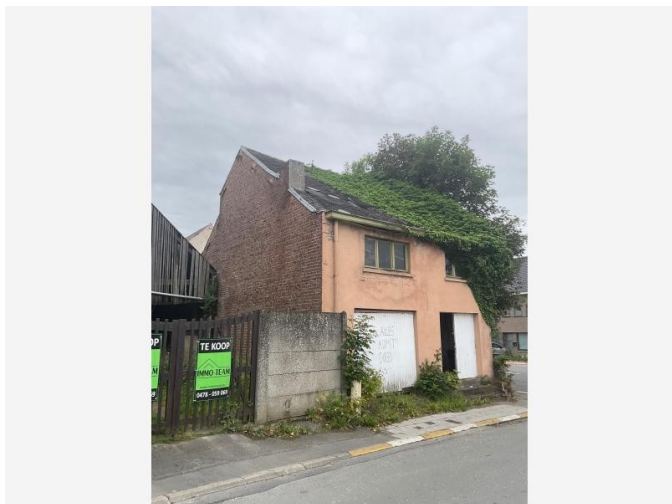
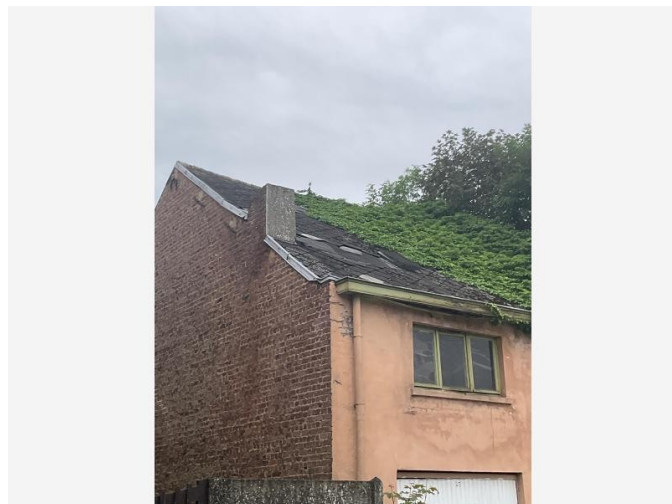
Overzichtsfoto

Detailfoto

| Eindbeoordeling materiaalrisico | Hoog materiaalrisico en/of hoge kans op vezelvrijgave |

| Toestand van het materiaal | Matig beschadigd, matig verweerd |

| Beschrijving | Leien dak |
| Hoeveelheid (oppervlakte - aantal) | • 80,00 m <sup>2</sup> - 1 stuk |

**Dringend verwijderen**

- Zorg voor een veilig beheer. Vermijd het beschadigen van het asbestmateriaal. Controleer de toestand jaarlijks op wijzigingen.
- Verwijder dit asbestmateriaal zo snel mogelijk. Volg de toestand goed op.
- Hemelwater dat afspoelt van asbestcement daken of gevels kan asbestdeeltjes bevatten. Gebruik het enkel voor gesloten circuits (bv. spoelen toiletten). Reinig na het vervangen van het dak of de gevel de dakgoten en regenwaterput of -ton om asbesthoudend sediment of slib te verwijderen
- Voer bijkomende staalname(s) uit.

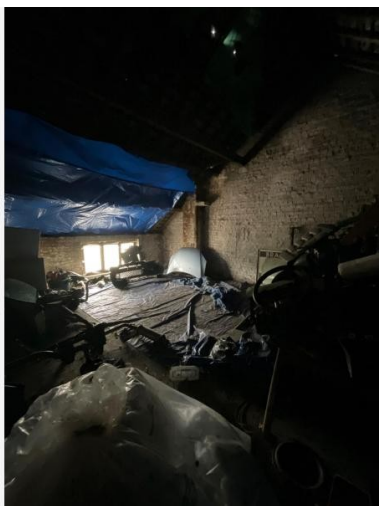
*Situeringsfoto*

**Reden:** Er is geen volledige risicobeoordeling mogelijk

**Uitleg van de asbestdeskundige:** Binnenkant schouw niet inspecteerbaar
