# Asbestinventarisatetest

Raffelgemstraat 14/13, 9300 Aalst

Attestnummer : **20250226-000173.000**

Uitgegeven op : **26.02.2025**

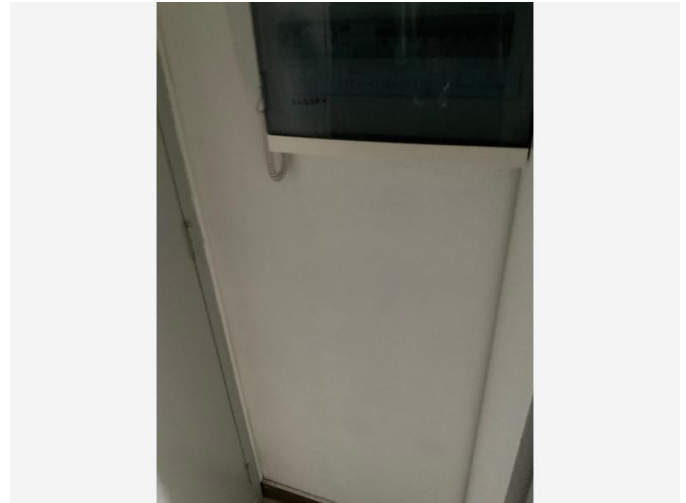
## Fiche 2: pleisterwerk wanden

Geen asbest

| # | Type | Referentie | Resultaat |
|---|---|---|---|
| 2.1 | Mengmonster | mm01 | Geen asbest |

| Beschrijving | pleisterwerk wanden |
| Bindmiddel van materiaal | Gips - kalk |
| Gebondenheid op basis van bindmiddel | Niet-hechtgebonden |
| Hoeveelheid (oppervlakte - dikte - aantal) | • 115,00 m <sup>2</sup> - 1,00 cm - 1 stuk |
