Asbestinventarisattest

Brusselstraat 29, 9400 Ninove

Attestnummer : **20260930-000369.000**
Uitgegeven op : **30.09.2026**
Geldig tot : **30.09.2031**

Niet-asbestveilig

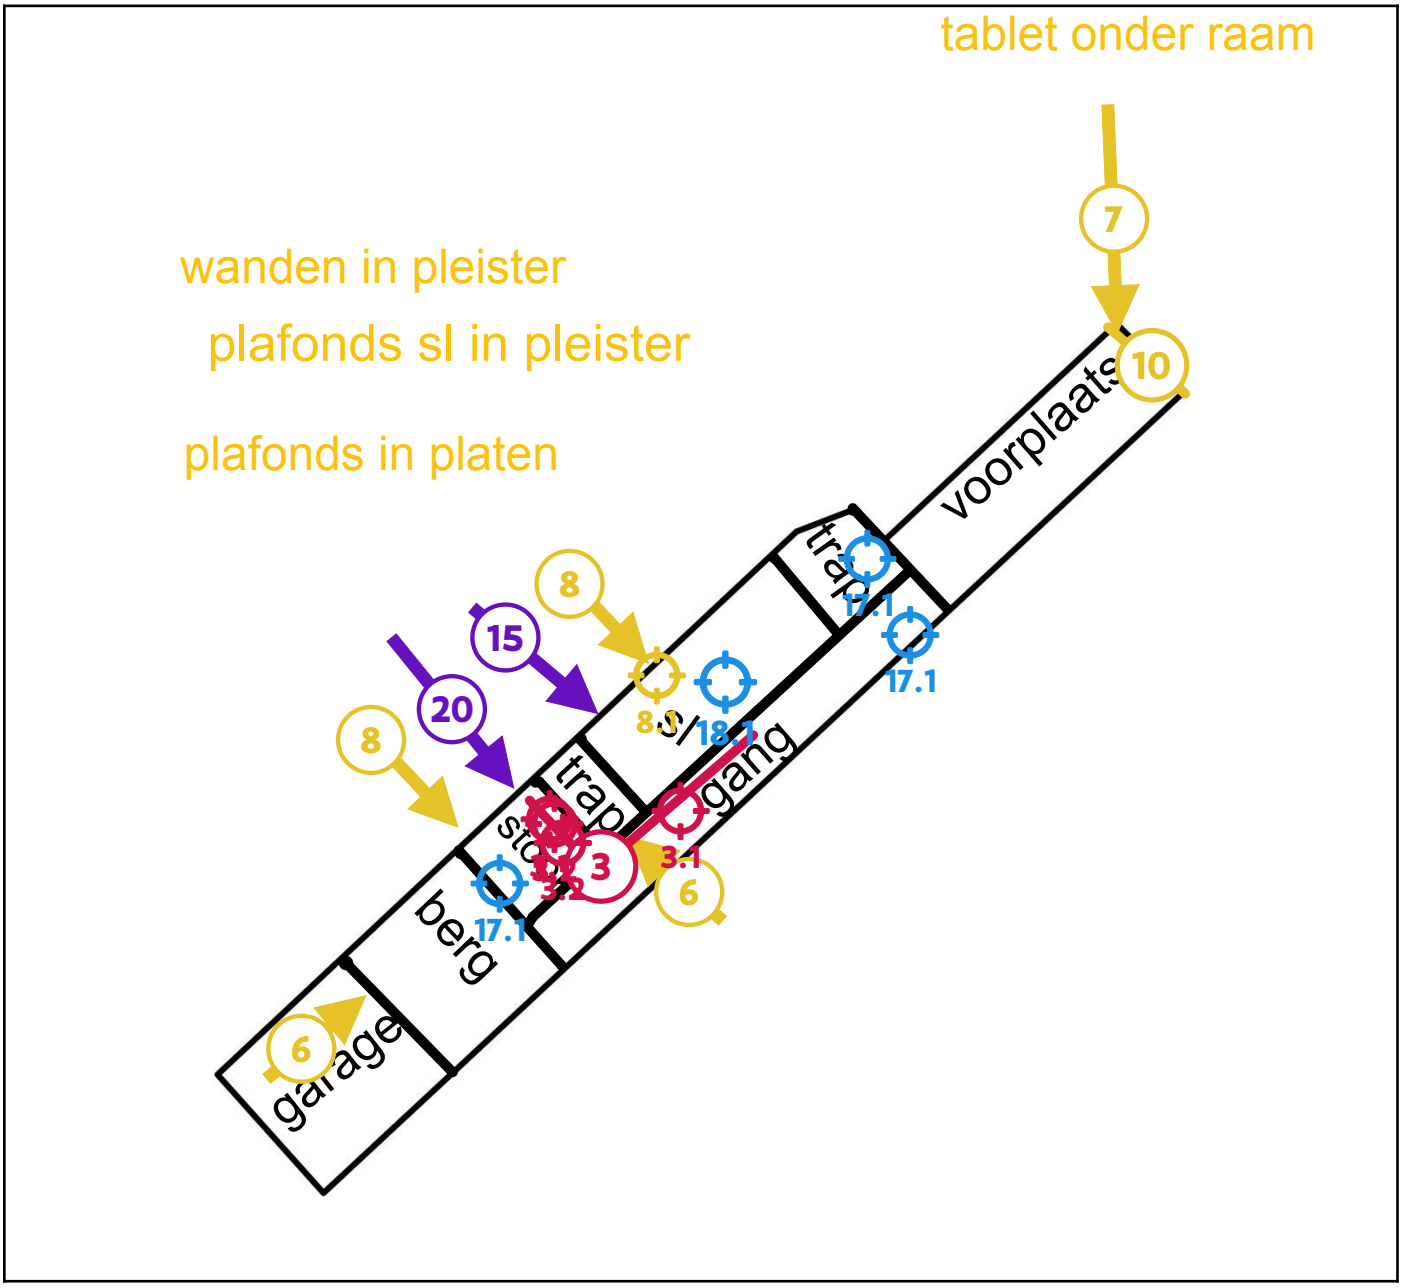
Plan 1.1: Hoofdgebouw plan gvl

Beschrijving	Type	Actie
3. buisisolatie verwarmingsbuizen	Asbestmateriaal	Dringend verwijderen
3.1 Code: Mm5	Mengmonster	-
3.2 Code: Mm6	Mengmonster	-
6. Bakeliet electra	Asbestmateriaal	Zorgvuldig beheren

7. Vensterbank massal	Asbestmateriaal	Zorgvuldig beheren
8. Asbest cement luikje	Asbestmateriaal	Zorgvuldig beheren
8.1 Code: Mm3	Puntmonster	-
10. mastiek schrijnwerk: verdachte kit	Asbestmateriaal	Zorgvuldig beheren
14. 21. Plafond type: Plaatmateriaal	Advies	-
15. compartiment radiatoren	Advies	-
17. 1. pleisterwerk wanden	Geen asbest	-
17.1 Code: mm01	Mengmonster	-
18. 2. pleisterwerk plafond	Geen asbest	-
18.1 Code: mm02	Mengmonster	-
20. 7. Ketel: Geen asbest verdachte pakkingen waarneembaar	Overige ruimte of materiaal	-

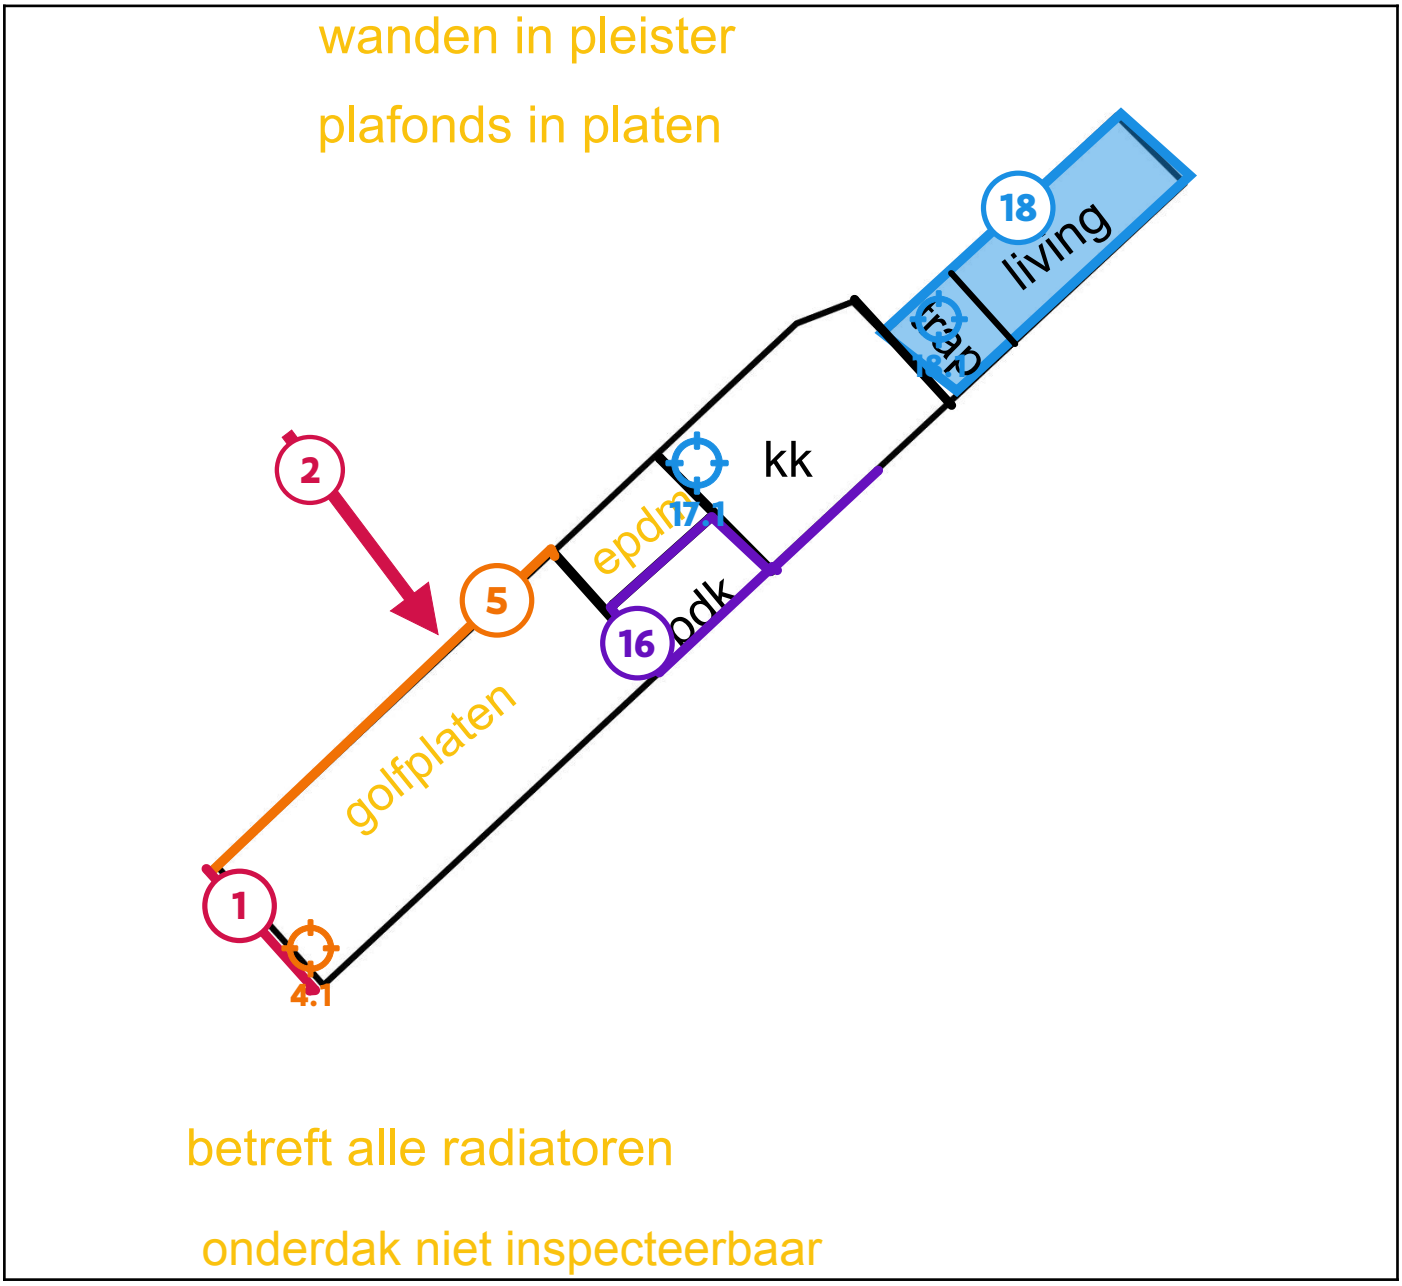
Plan 1.2: Hoofdgebouw plan 1e

Beschrijving	Type	Actie
1. Sediment en slib in goot	Asbestmateriaal	Dringend verwijderen
2. Asbest cement rookgaskanaal	Asbestmateriaal	Dringend verwijderen
4. golfplaten dak	Asbestmateriaal	Verwijderen
4.1 Code: Mm4	Puntmonster	-

5. Asbest dekstenen	Asbestmateriaal	Verwijderen
11. onderdak	Beperking	-
14. 21. Plafond type: Plaatmateriaal	Advies	-
15. compartiment radiatoren	Advies	-
16. 6. faiancelijm achter tegels	Advies	-
17. 1. pleisterwerk wanden	Geen asbest	-
17.1 Code: mm01	Mengmonster	-
18. 2. pleisterwerk plafond	Geen asbest	-
18.1 Code: mm02	Mengmonster	-
19. Plat dak EPDM	Overige ruimte of materiaal	-

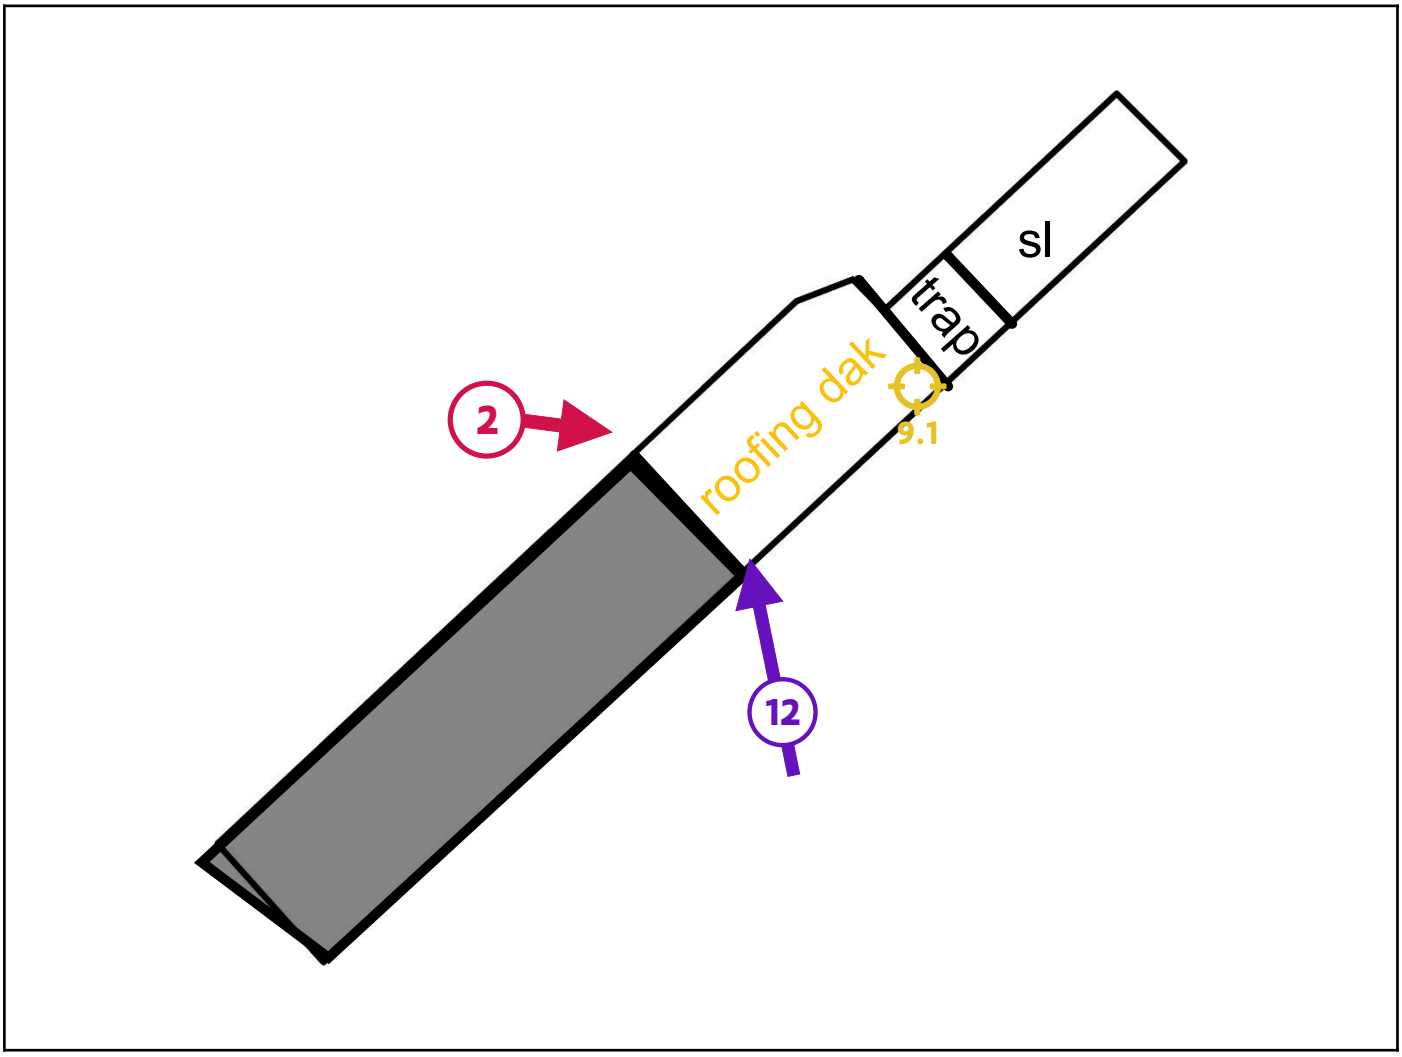
Plan 1.3: Hoofdgebouw plan 2e

Beschrijving	Type	Actie
2. Asbest cement rookgaskanaal	Asbestmateriaal	Dringend verwijderen
9. 9. roofing dak	Asbestmateriaal	Zorgvuldig beheren
9.1 Code: Mm7	Puntmonster	-
12. 31. Binnenkant schouw	Beperking	-

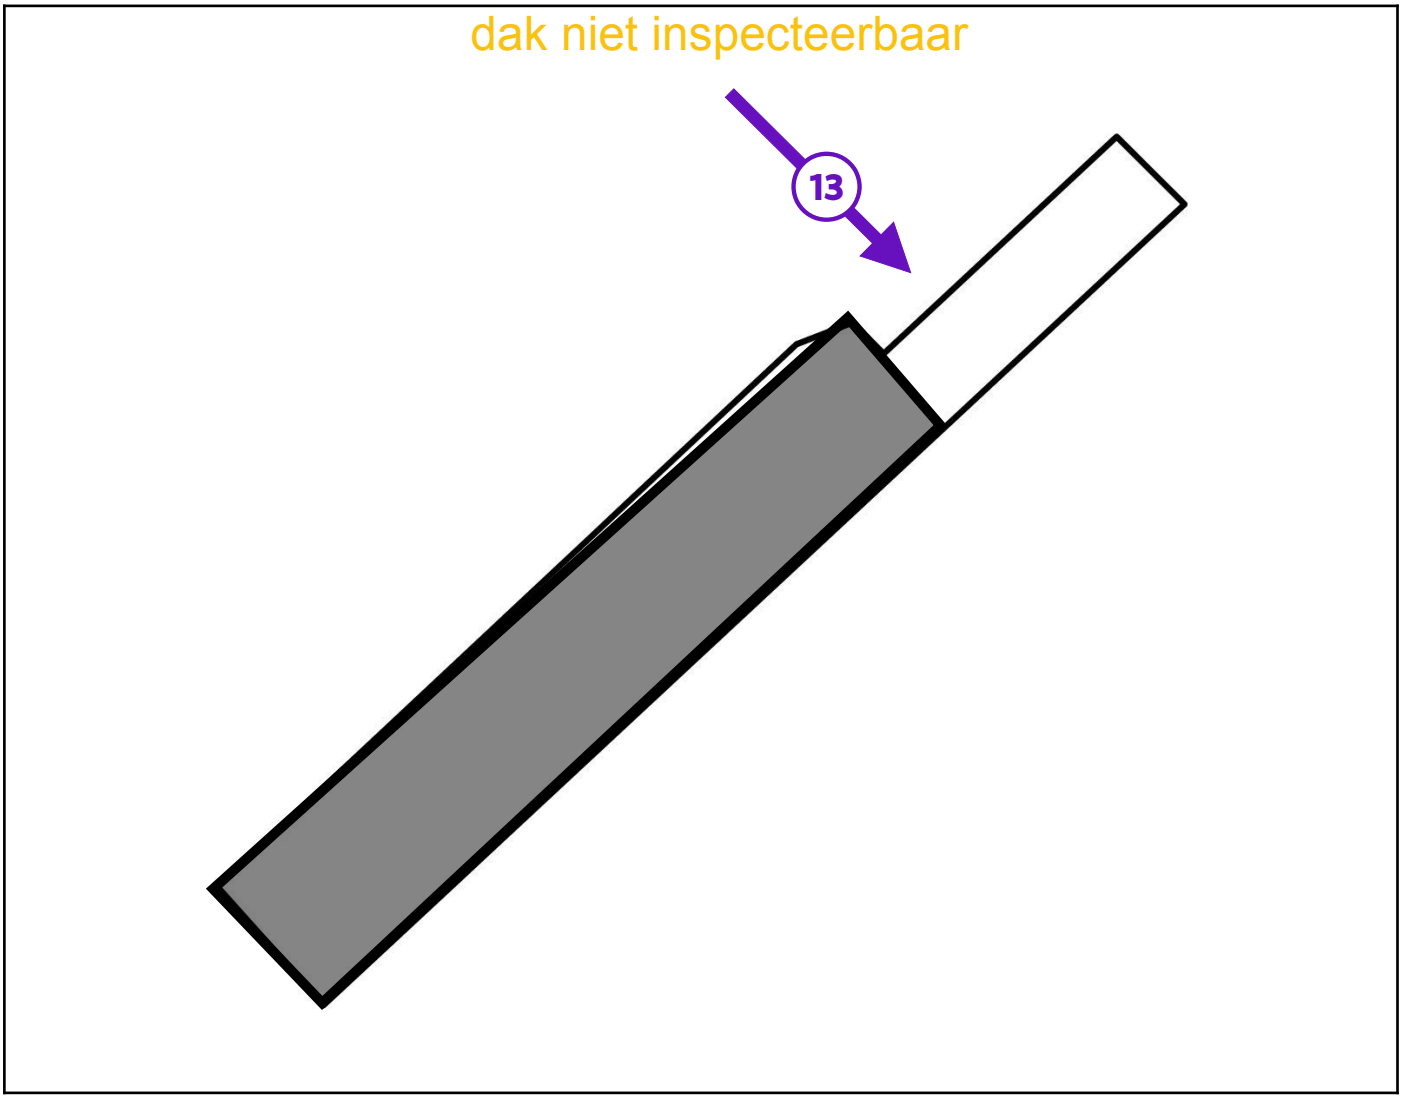
Plan 1.4: Hoofdgebouw plan dak

Beschrijving	Type	Actie
13. Plat dak niet inspecteerbaar	Beperking	-

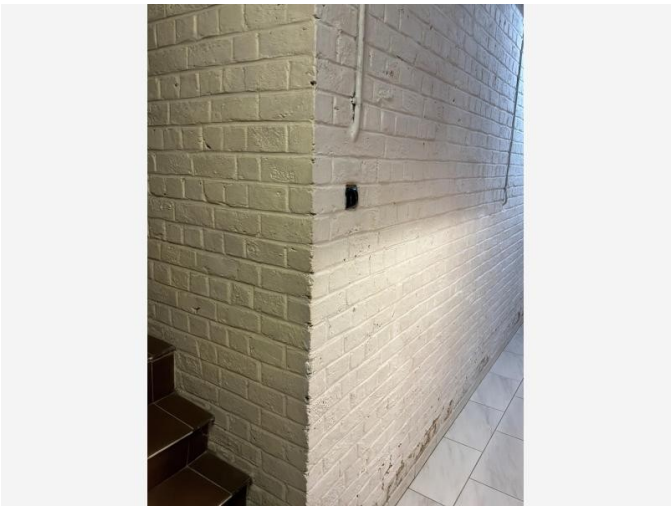
Fiche 6: Bakeliet electra

Zorgvuldig beheren

Beschrijving	Bakeliet electra
Omgeving	Binnen
Primaire drager	Communicatie en elektrische infrastructuur en uitrusting
Asbestmateriaal	Plaat, paneel, tablet - Type Bakeliet
Bindmiddel van asbestmateriaal	Kunststof of -hars
Gebondenheid op basis van bindmiddel	Hecht
Hoeveelheid (oppervlakte - dikte - aantal)	• 0,59 m^2 - 0,30 cm - 1 stuk
Totaal volume	0,002 m^3
Eenvoudig bereikbaar	Ja
Bevestigingswijze	• Onbekend
Identificatiemethode	De asbestdeskundige beoordeelt het materiaal als asbestverdacht en dus asbesthoudend, en dit zonder monstername. Motivatie: De monstername brengt andere schade aan dan schade die inherent is aan de monstername.
Destructieve handeling voor identificatie	Nee
Opmerking	Geschatte hoeveelheid Betreft verschillende toepassingen in bakeliet

- Zorg voor een veilig beheer. Vermijd het beschadigen van het asbestmateriaal. Controleer de toestand jaarlijks op wijzigingen.
- Voer bijkomende staalname(s) uit.

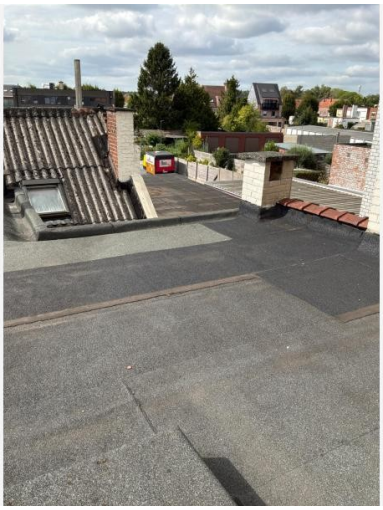
Fiche 12: 31. Binnenkant schouw

Beperking

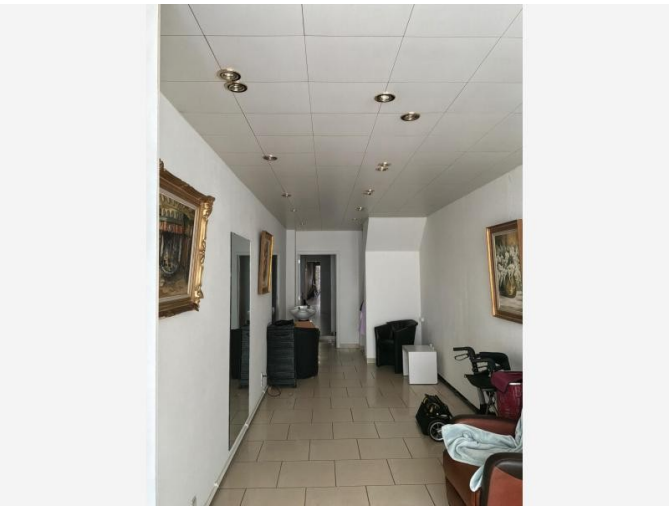
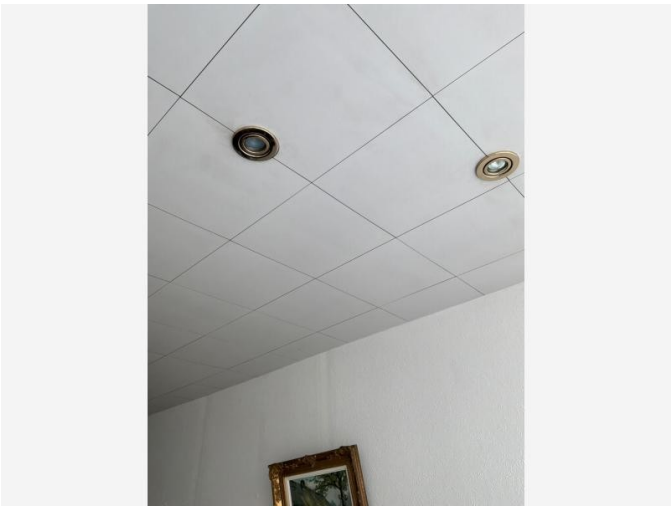
Fiche 14: 21. Plafond type: Plaatmateriaal

Advies

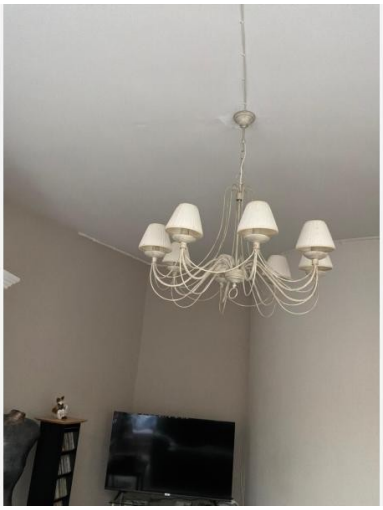
Fiche 18: 2. pleisterwerk plafond

Geen asbest
