# Asbestinventarisatetest

Gentsesteenweg 329, 9420 Erpe-Mere

Attestnummer : 20230622-000166.000

Uitgegeven op : 22.06.2023

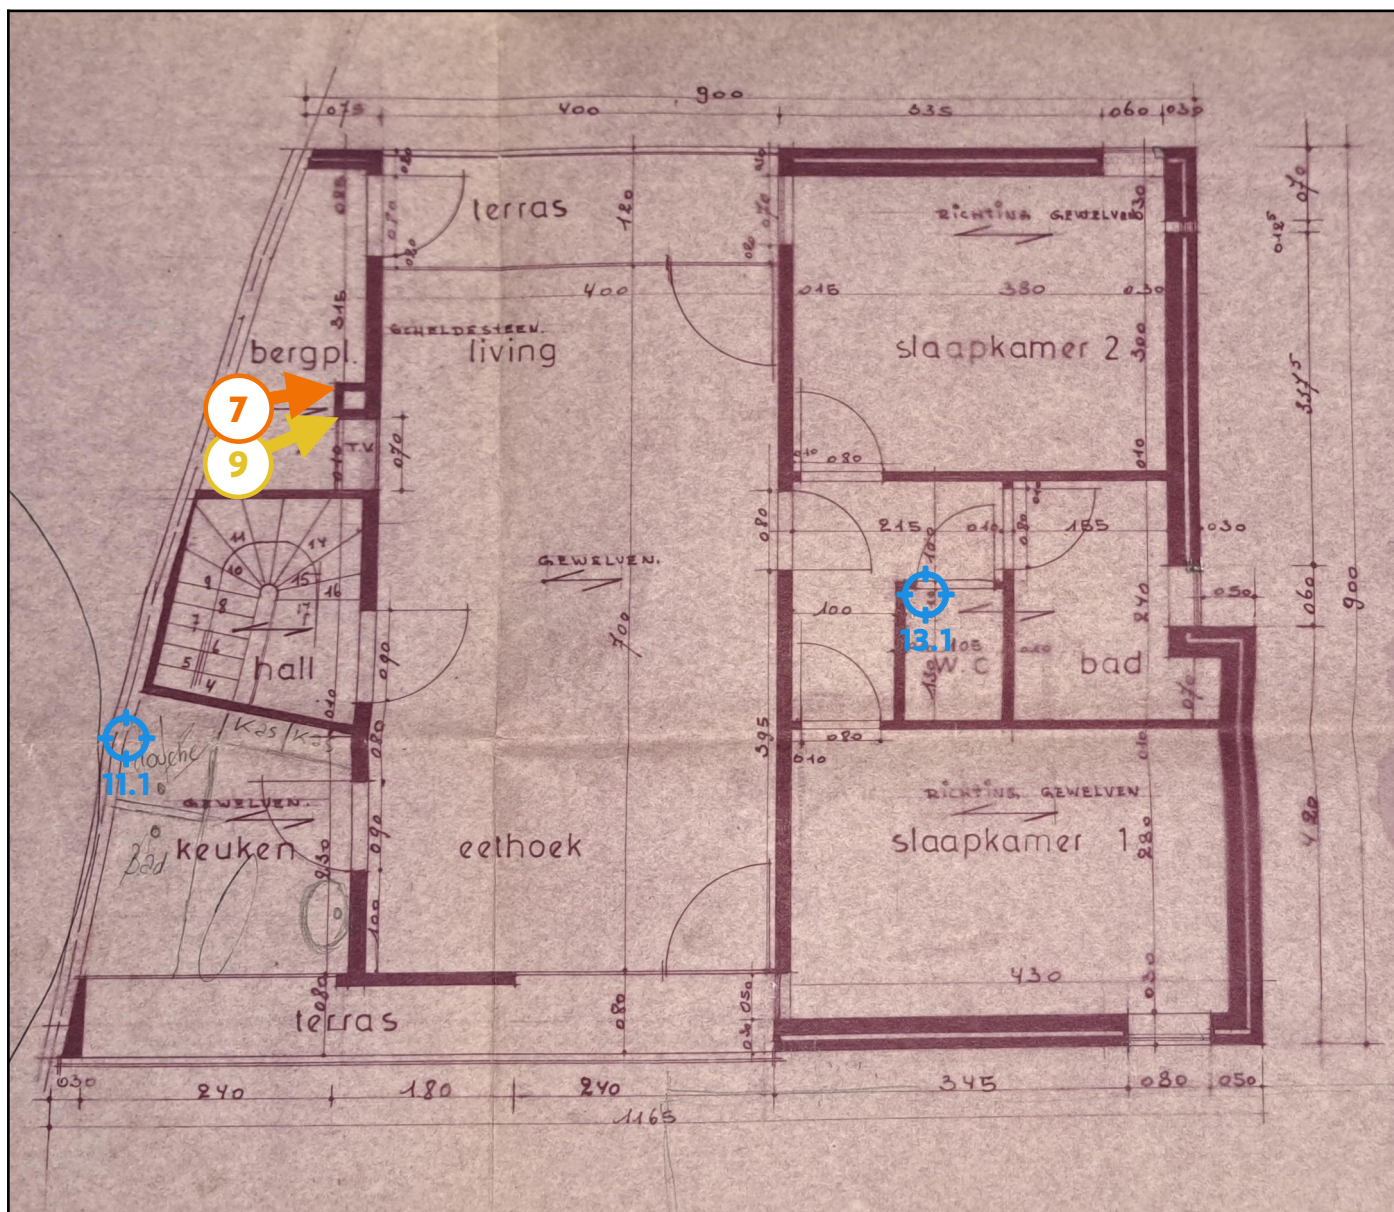
# Plan 1.1: gelijkvloers

Beschrijving	Type	Actie
7. roetluik	Asbestmateriaal	Verwijderen
9. mazoutbrander	Asbestmateriaal	Zorgvuldig beheren
11. Pleisterwerk muur	Geen asbest	-
11.1 Code: ID1	Mengmonster	-
13. pleister plafond	Geen asbest	-

13.1 Code: ID2	Mengmonster	-
----------------	-------------	---

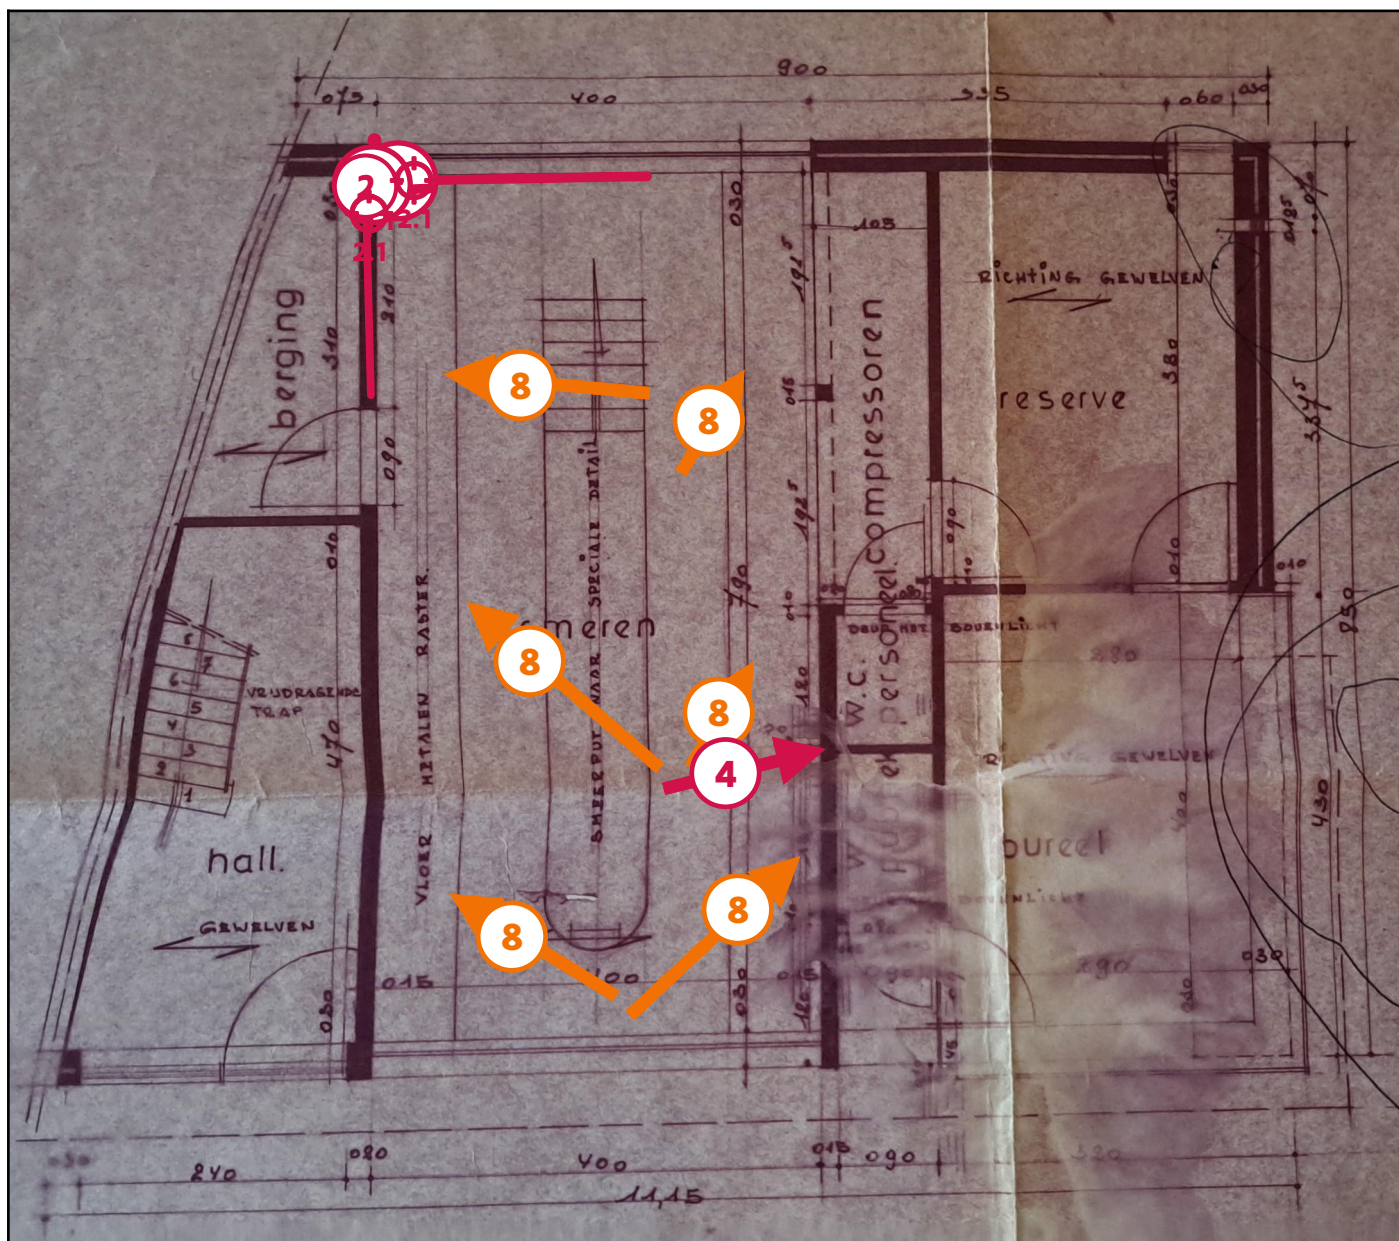
## Plan 1.2: kelder

Beschrijving	Type	Actie
1. leidingisolatie bocht	Asbestmateriaal	Dringend verwijderen
1.1 Code: ID5	Puntmonster	-
2. leidingisolatie recht	Asbestmateriaal	Dringend verwijderen
2.1 Code: ID4	Puntmonster	-

4. leien in kelder	Asbestmateriaal	Dringend verwijderen
8. verloren bekisting	Asbestmateriaal	Maatregelen nemen

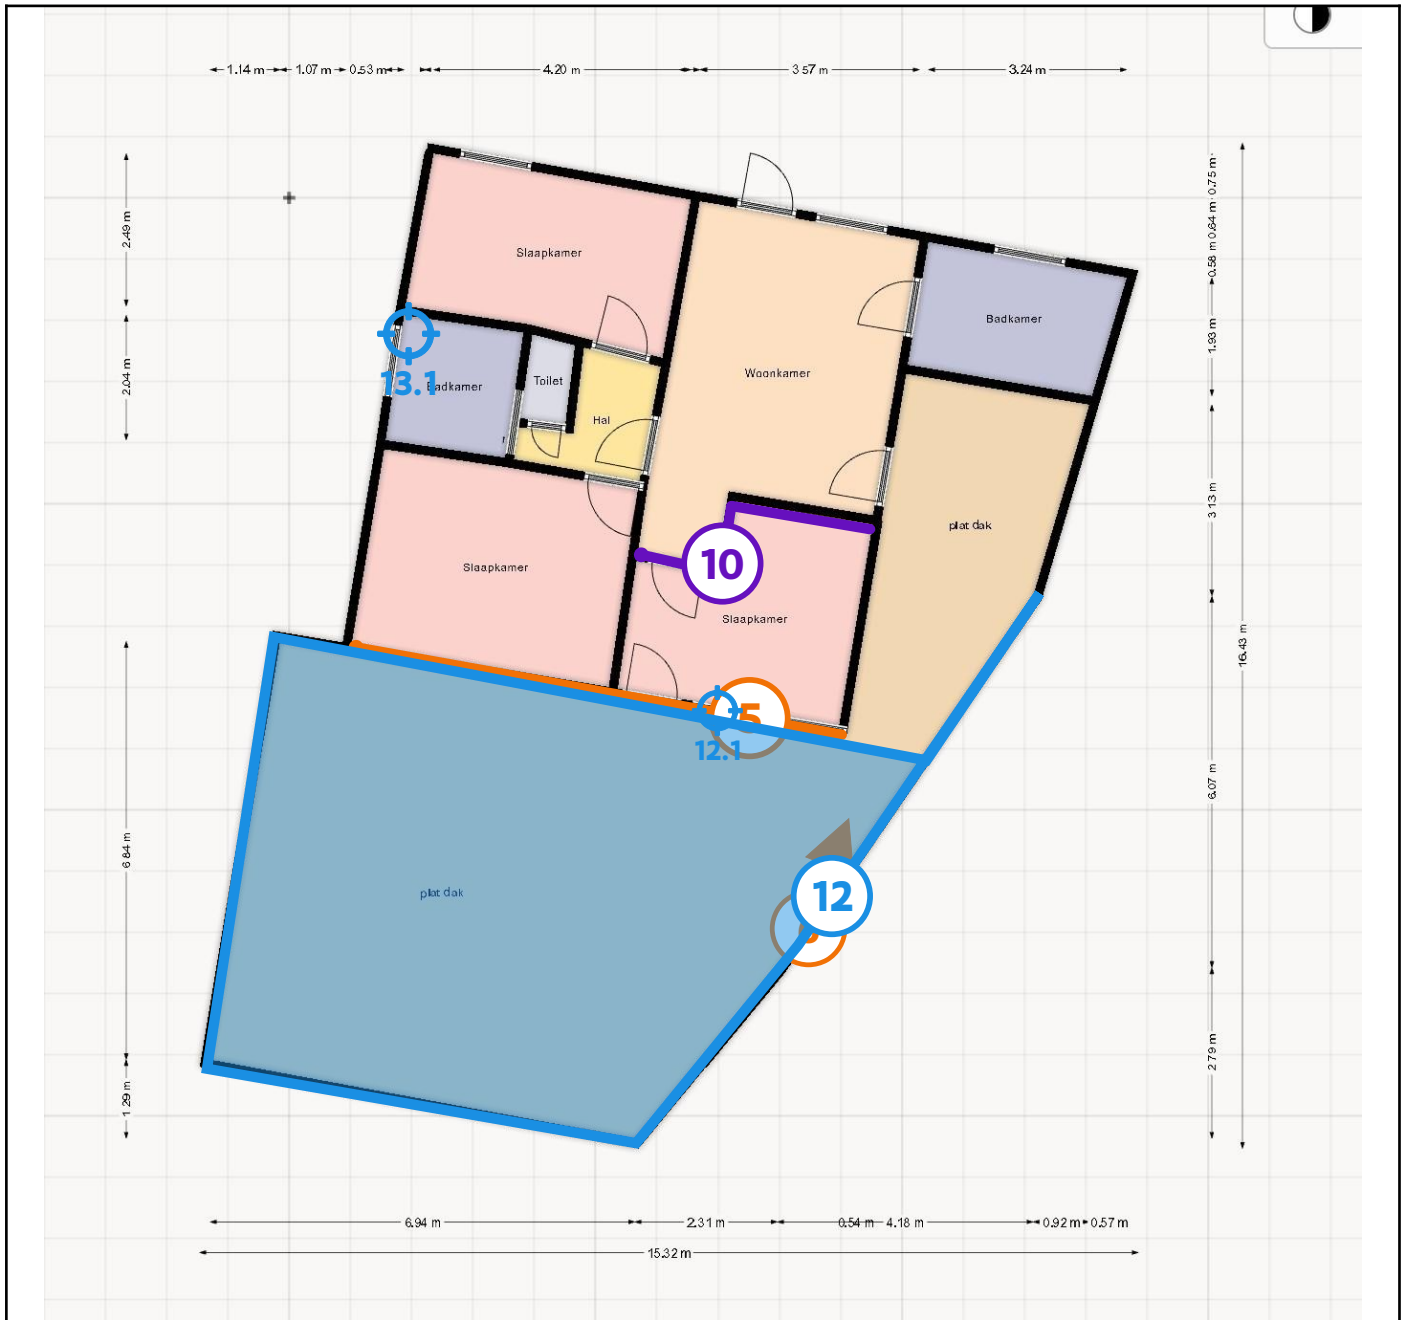
# Plan 1.3: eerste verdieping

Beschrijving	Type	Actie
5. leien achtergevel	Asbestmateriaal	<a href="#">Verwijderen</a>
6. rookgaskanaal	Asbestmateriaal	<a href="#">Verwijderen</a>
10. afwerking muren	Advies	-

12. roofing	Geen asbest	-
12.1 Code: ID3	Puntmonster	-
13. pleister plafond	Geen asbest	-
13.1 Code: ID2	Mengmonster	-

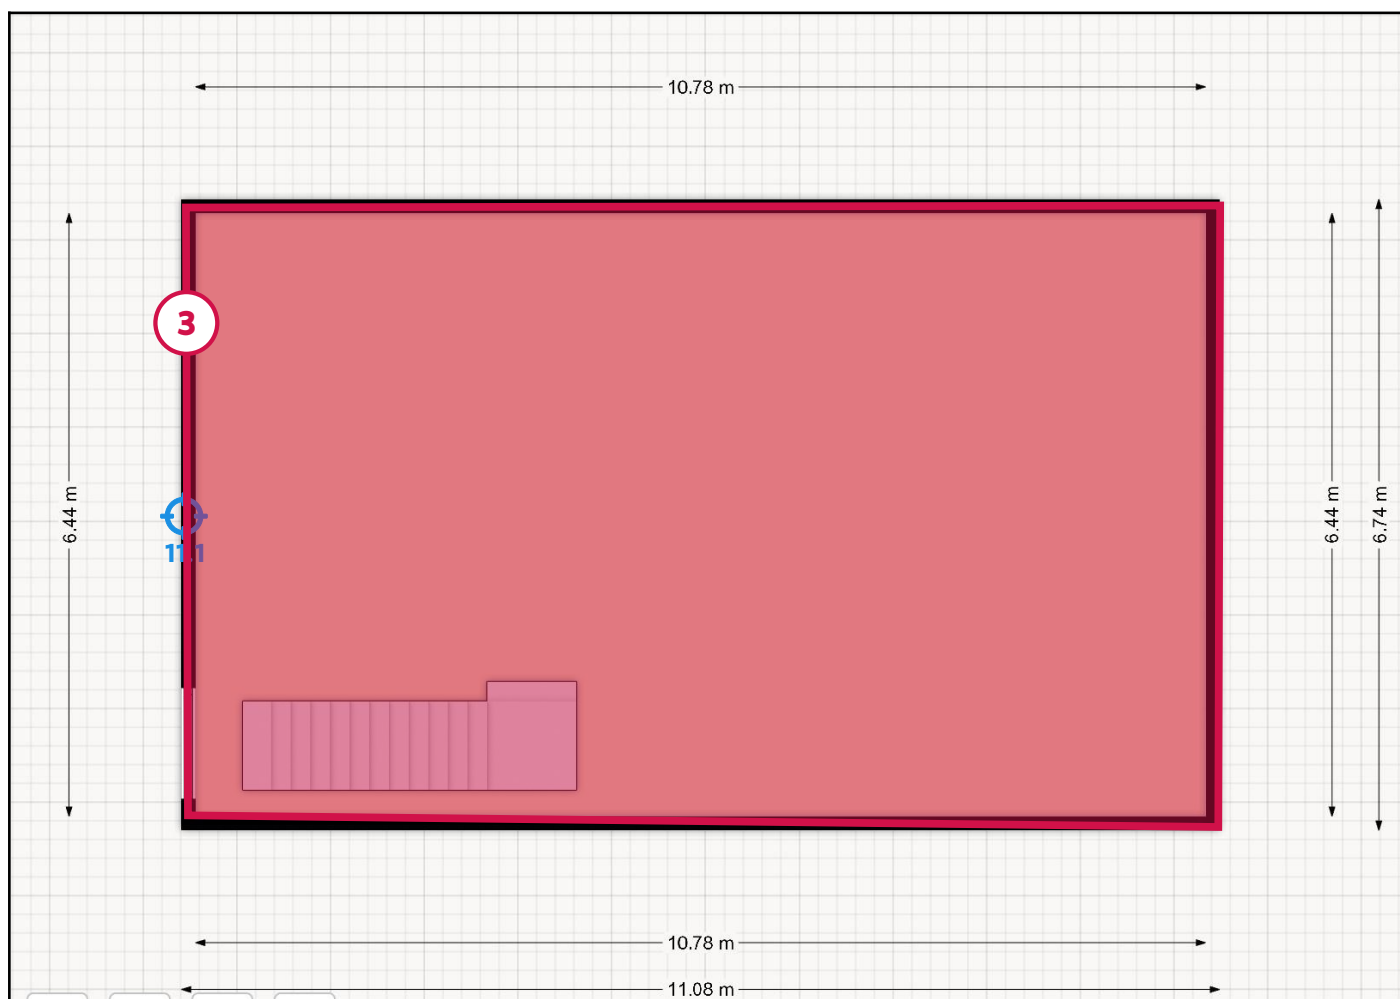
## Plan 1.4: zolder

Beschrijving	Type	Actie
3. leien dak	Asbestmateriaal	Dringend verwijderen
11. Pleisterwerk muur	Geen asbest	-
11.1 Code: ID1	Mengmonster	-
