# Asbestinventarisatattest

Guldenboomplein 11, 9300 Aalst

Attestnummer : 20250324-000210.000

Uitgegeven op : 24.03.2025

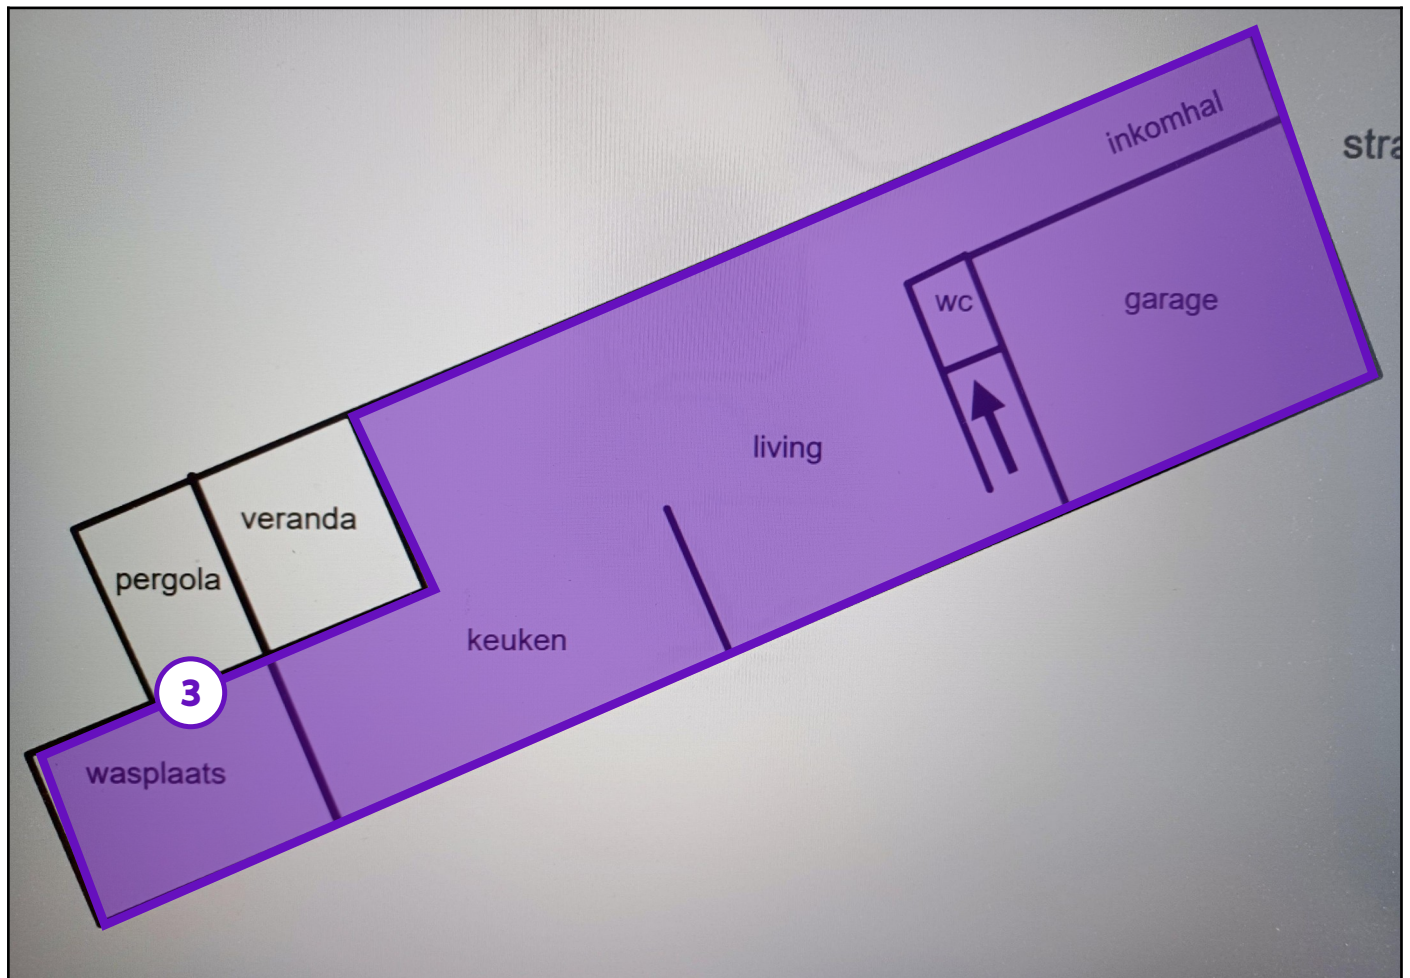
## Plan 1.6: plan glvs pleister plafond

| Beschrijving | Type | Actie |
|---|---|---|
| 3. mogelijk oud pleisterwerk boven valse plafonds | Advies | - |

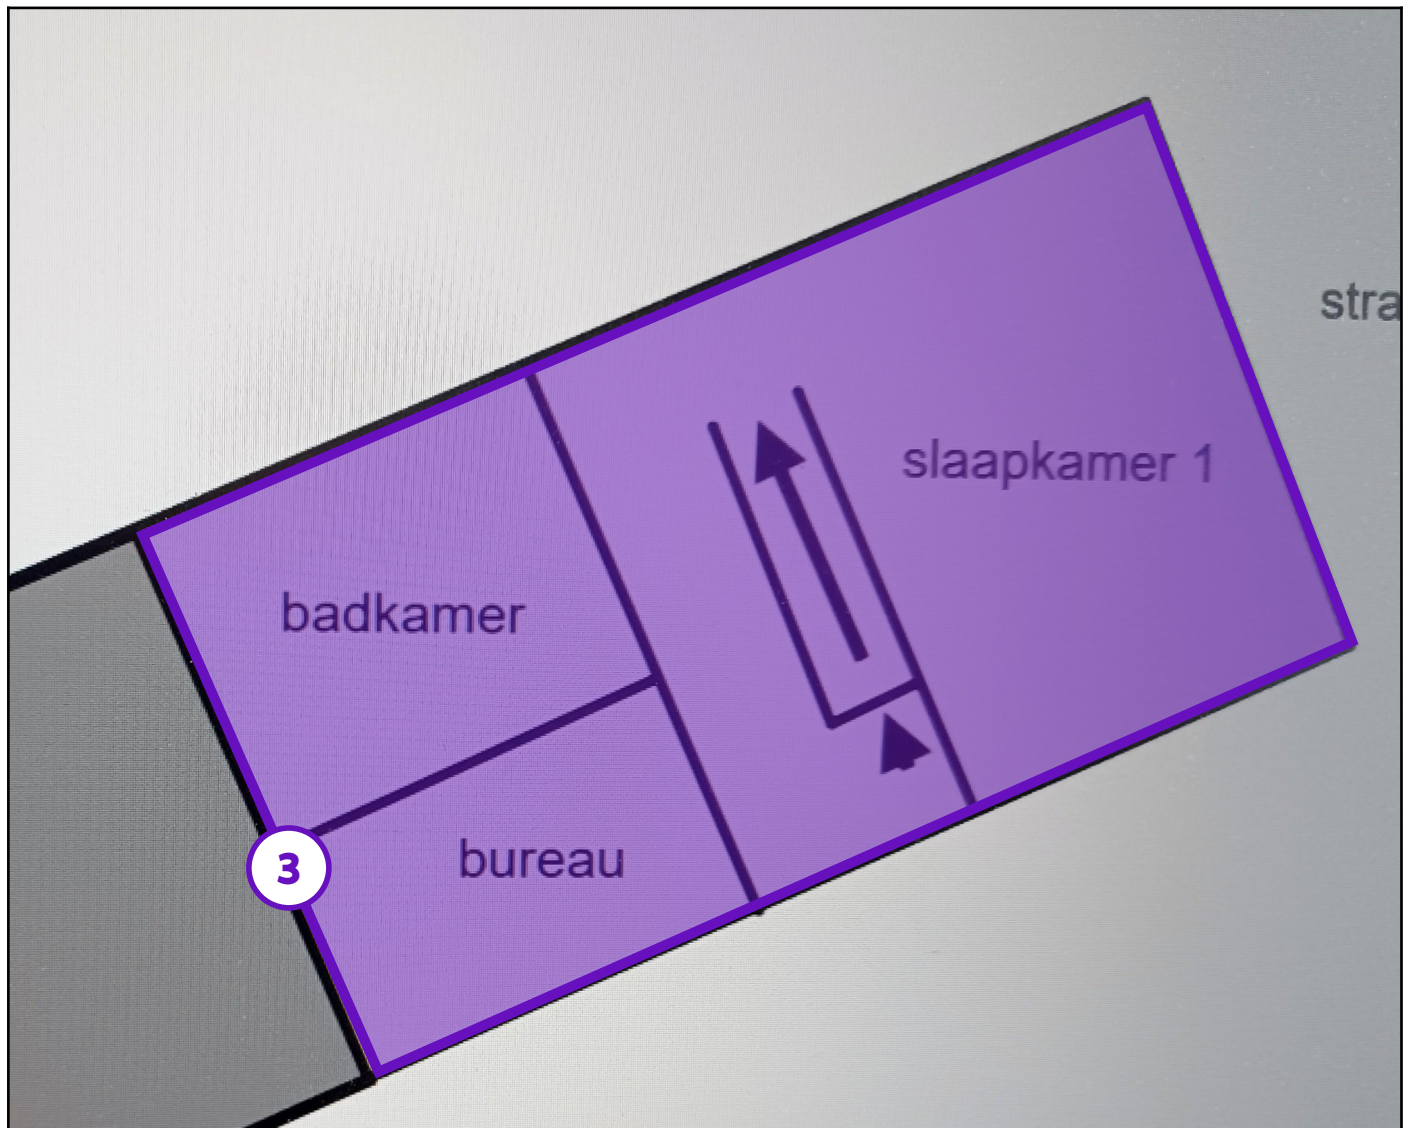
## Plan 1.8: plan verd 1 pleister plafond

| Beschrijving | Type | Actie |
|---|---|---|
| 3. mogelijk oud pleisterwerk boven valse plafonds | Advies | - |
