# Asbestinventarisatattest

Kattelinnestraat 71, 9420 Erpe-Mere

Attestnummer : 20250418-000191.000

Uitgegeven op : 18.04.2025

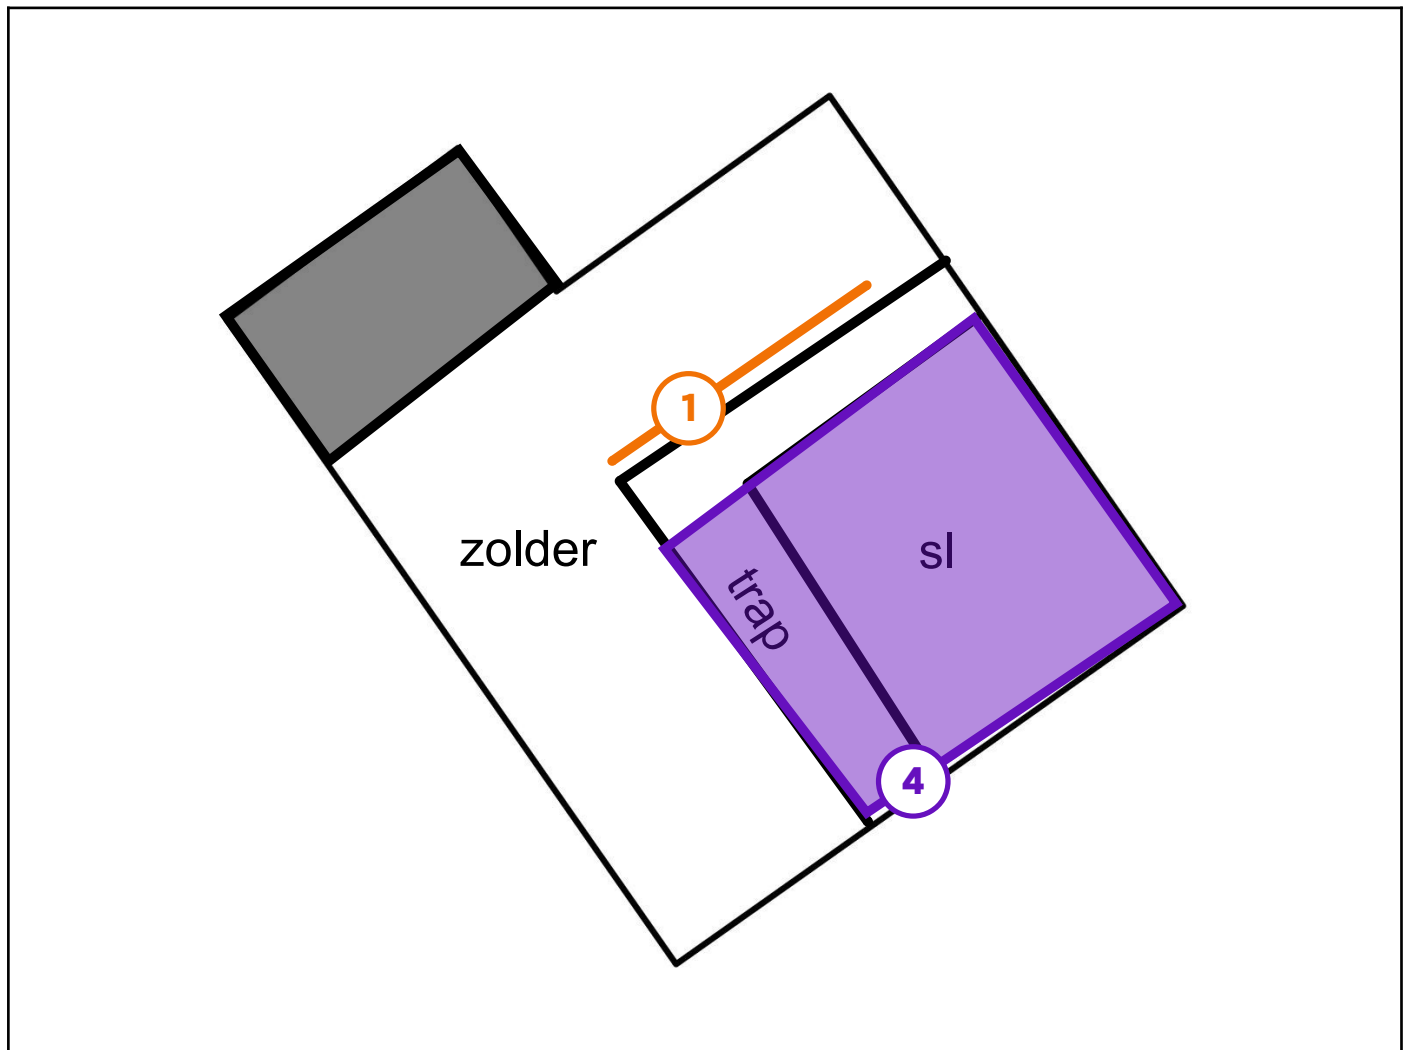
## Plan 1.3: Hoofdgebouw plan 2e

| Beschrijving | Type | Actie |
|---|---|---|
| 4. Vloerzeil type: novilon | Advies | - |

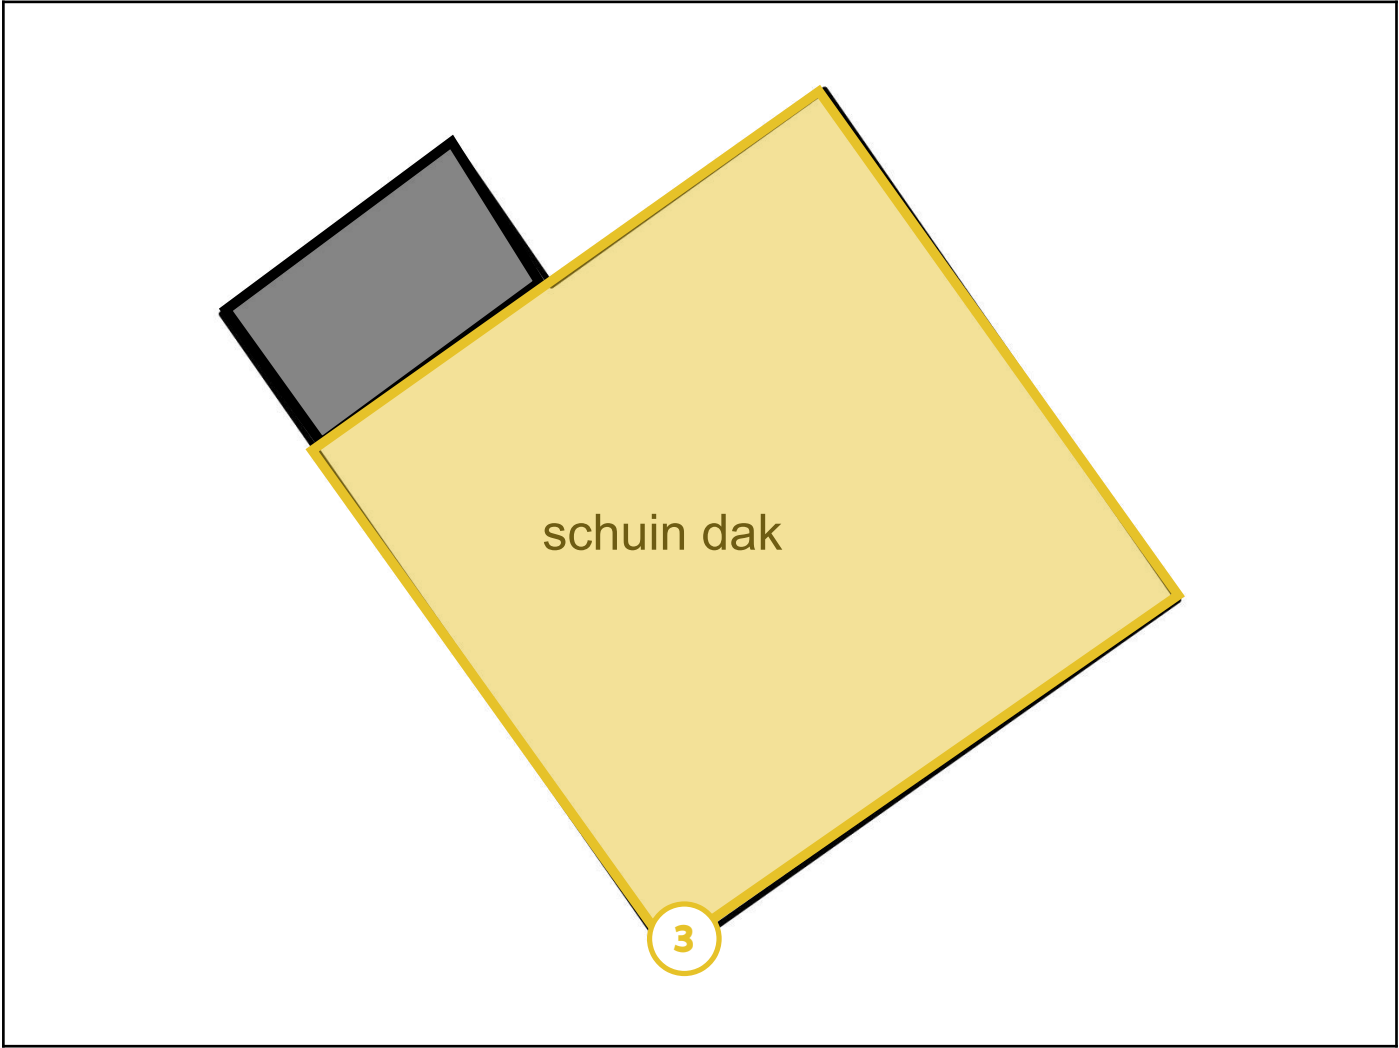
# Plan 1.4: Hoofdgebouw plan dak

| Beschrijving | Type | Actie |
|---|---|---|
| 3. menuiserie onderdak | Asbestmateriaal | Zorgvuldig beheren |
