# Asbestinventarisatetest

Hekkergeraast 90, 9260 Wichelen

Attestnummer : 20250502-000166.000

Uitgegeven op : 02.05.2025

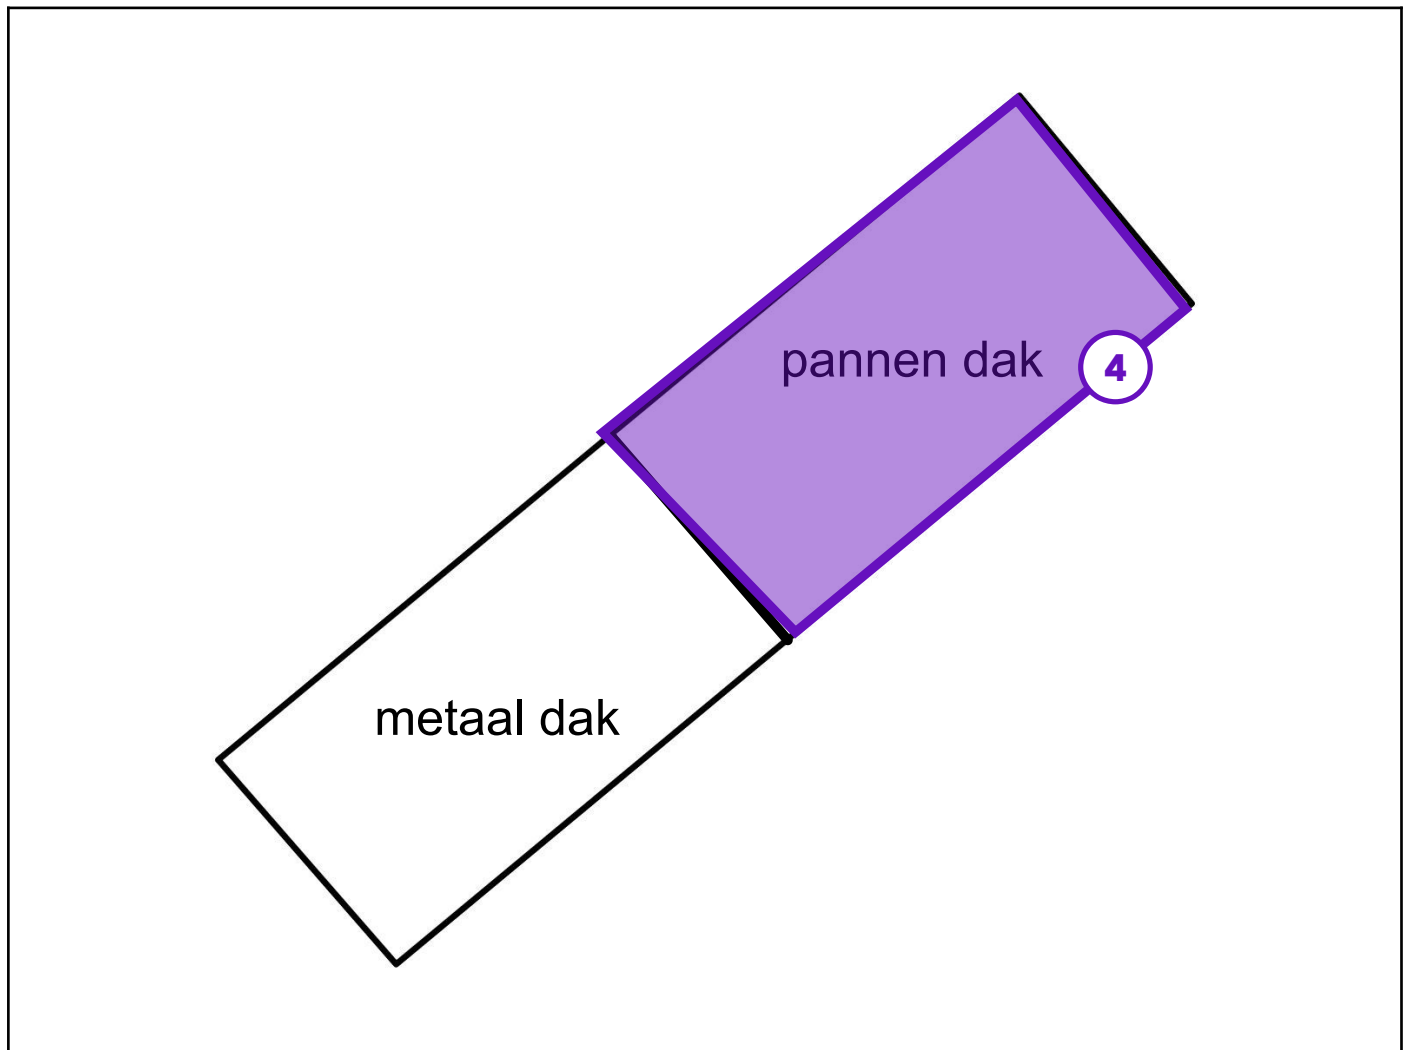
## Plan 2.2: Garage plan dak

| Beschrijving | Type | Actie |
|---|---|---|
| 4. Onderdak type: geen | Advies | - |
