# Asbestinventarisatetest

Broekstraat 29, 9420 Erpe-Mere

Attestnummer : 20250425-000194.000

**Niet-asbestveilig**

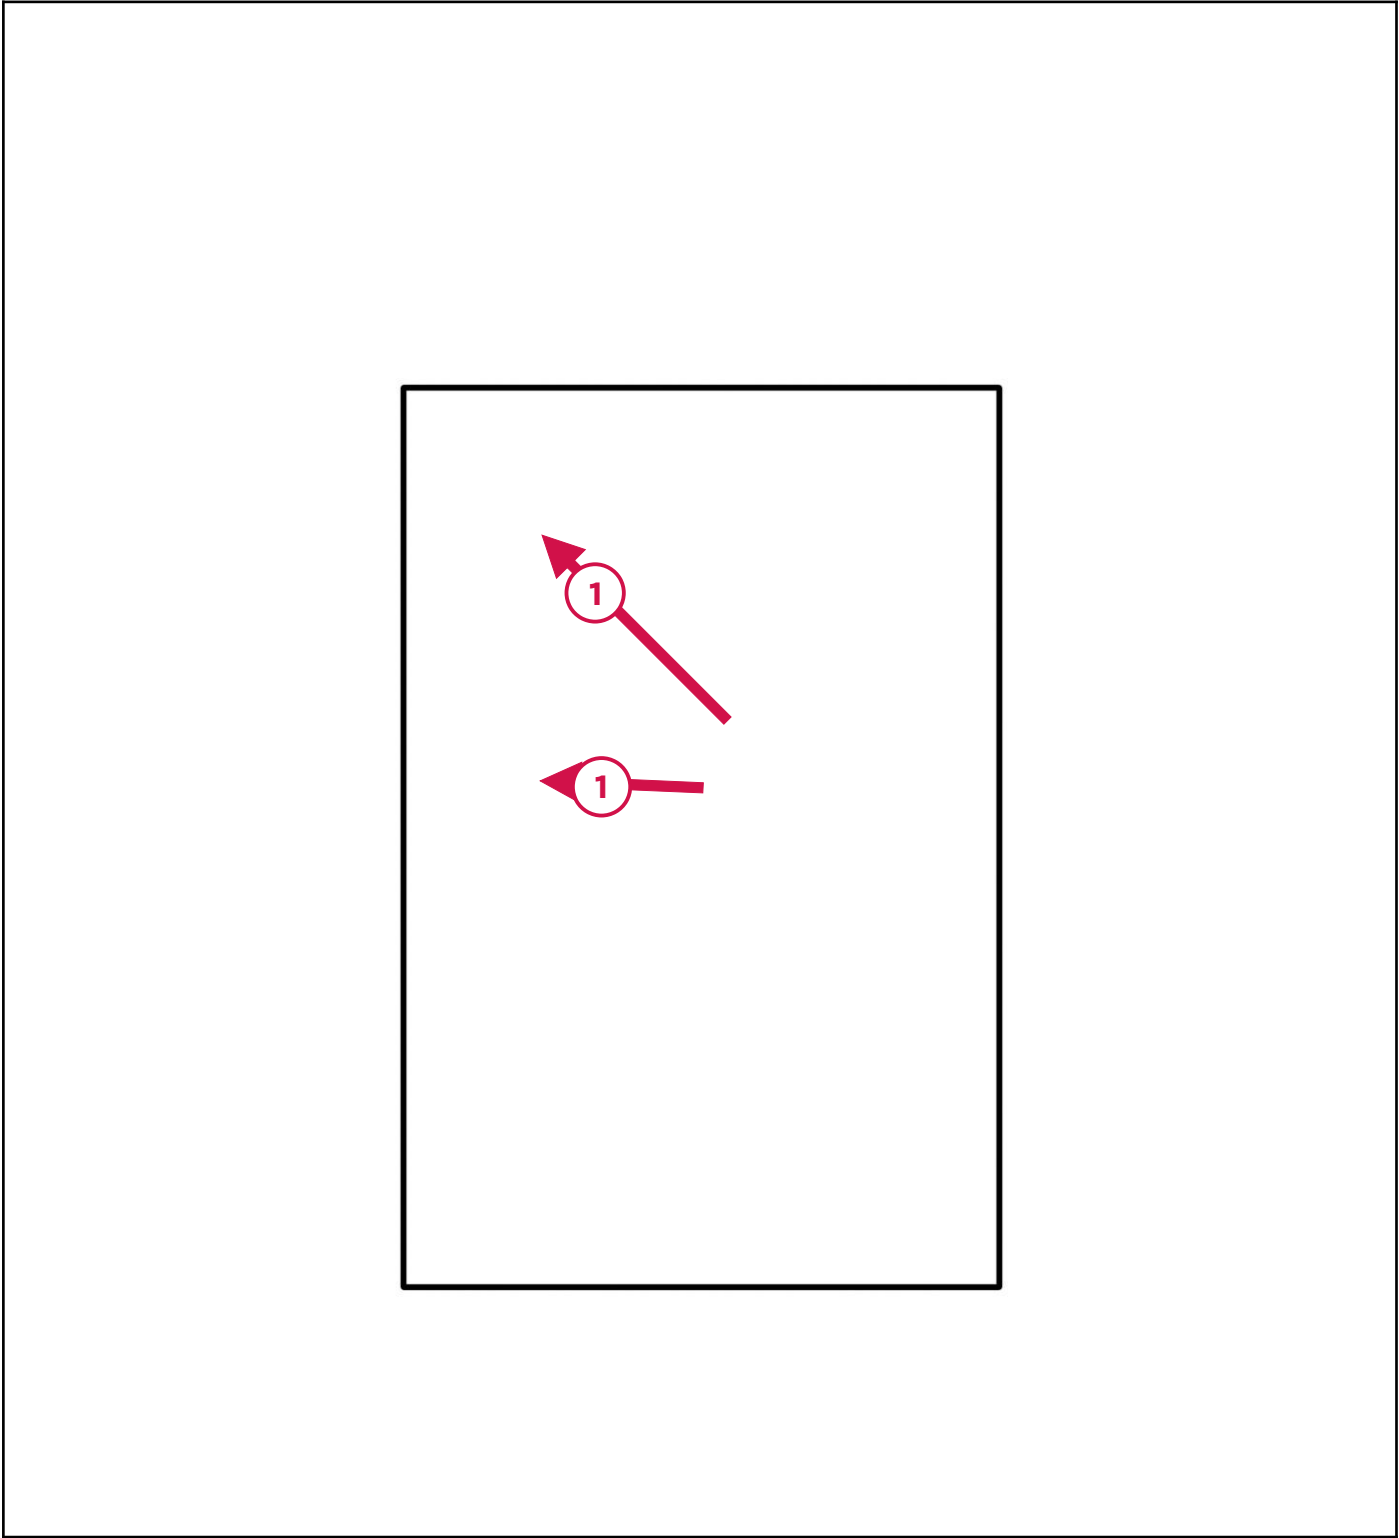
# Plan 1.2: Kelder

| Beschrijving | Type | Actie |
|---|---|---|
| 1. asbestafval in de tuin en kelder | Asbestmateriaal | Dringend verwijderen |

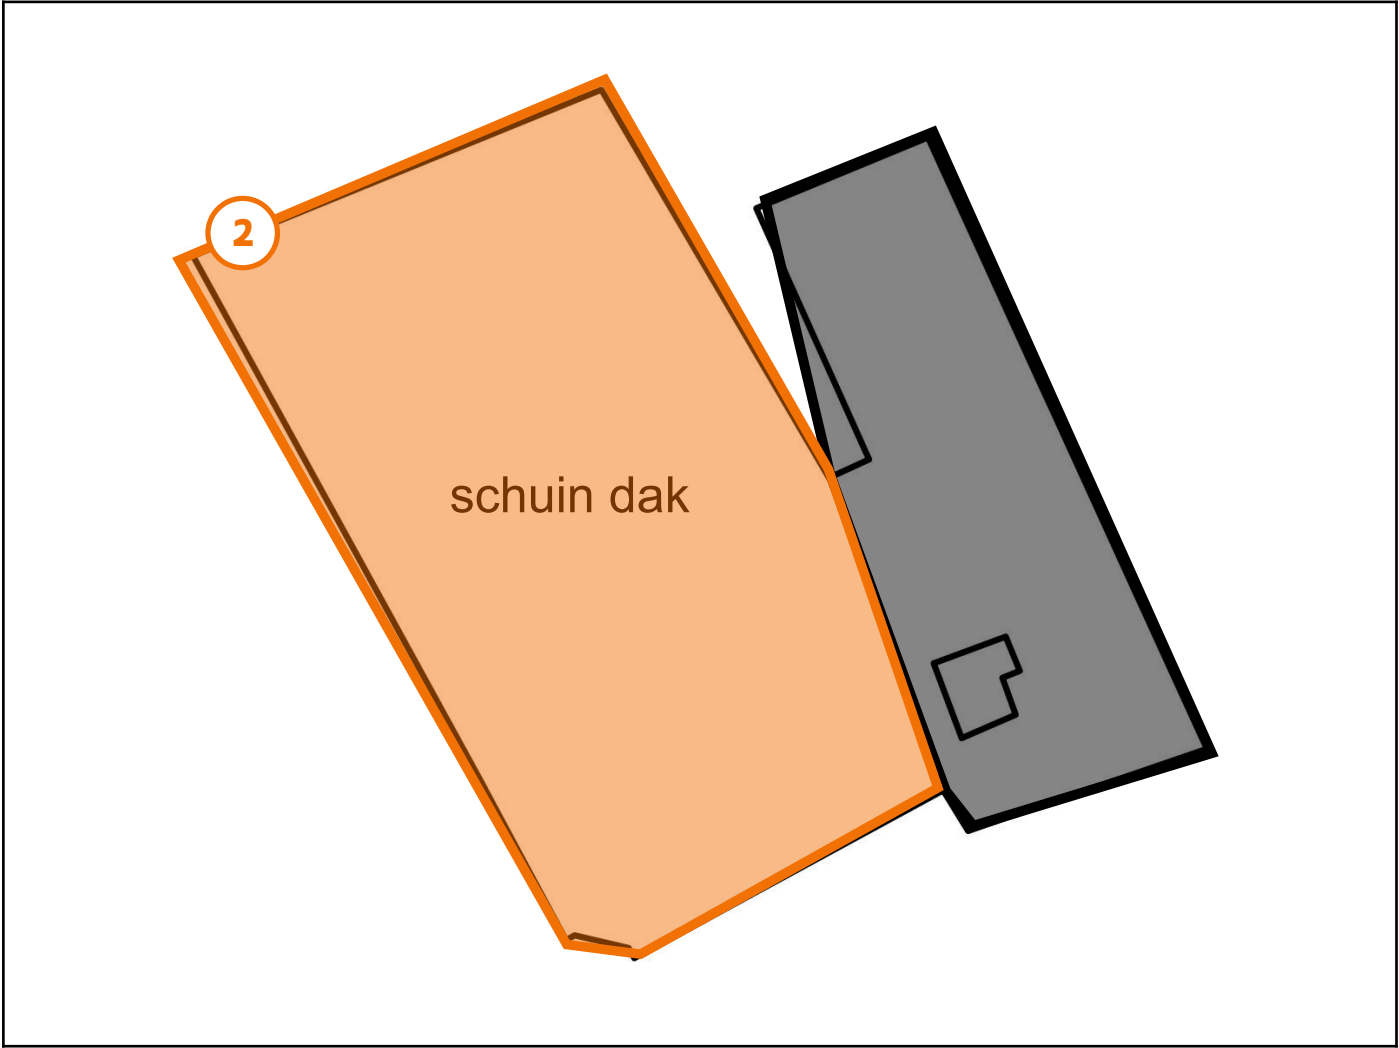
# Plan 1.4: Hoofdgebouw plan dak

| Beschrijving | Type | Actie |
|---|---|---|
| 2. leien dak | Asbestmateriaal | <div>Verwijderen</div> |
