# Asbestinventarisatattest

Welvaartstraat 157, 9300 Aalst

Attestnummer : 20250502-000160.000

Uitgegeven op : 02.05.2025

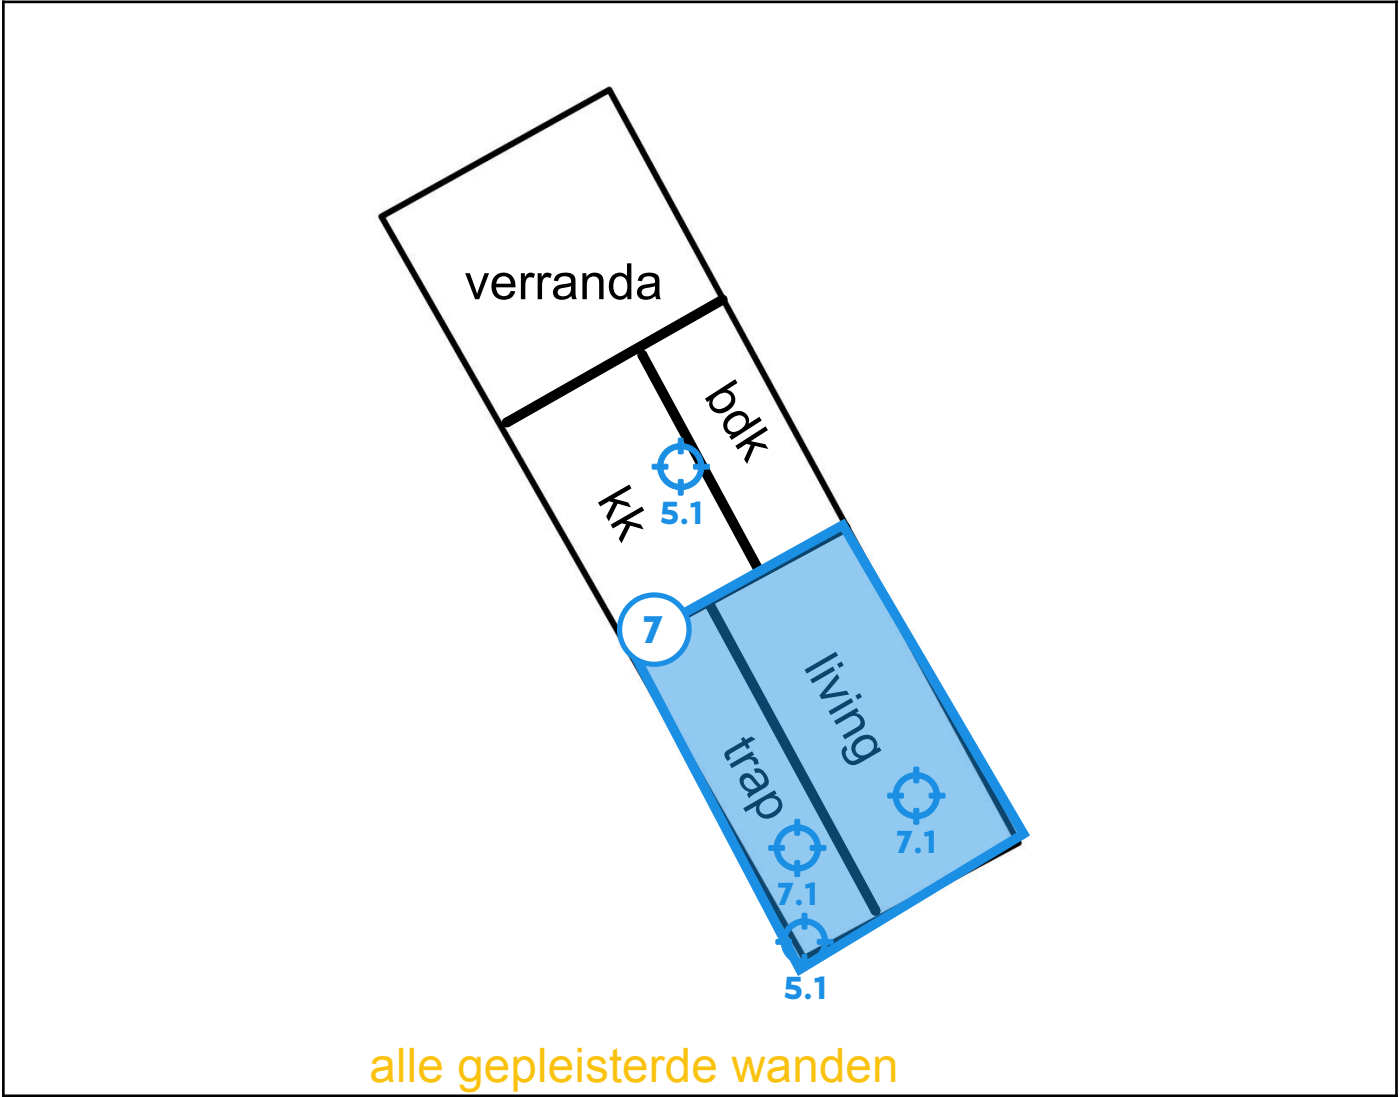
# Plan 1.1: Hoofdgebouw plan gvl

| Beschrijving | Type | Actie |
|---|---|---|
| 3. leien dak | Asbestmateriaal | Verwijderen |
