# Asbestinventarisatetest

Koolstraat 16, 9300 Aalst

Attestnummer : 20260413-000441.000

Uitgegeven op : 13.04.2026

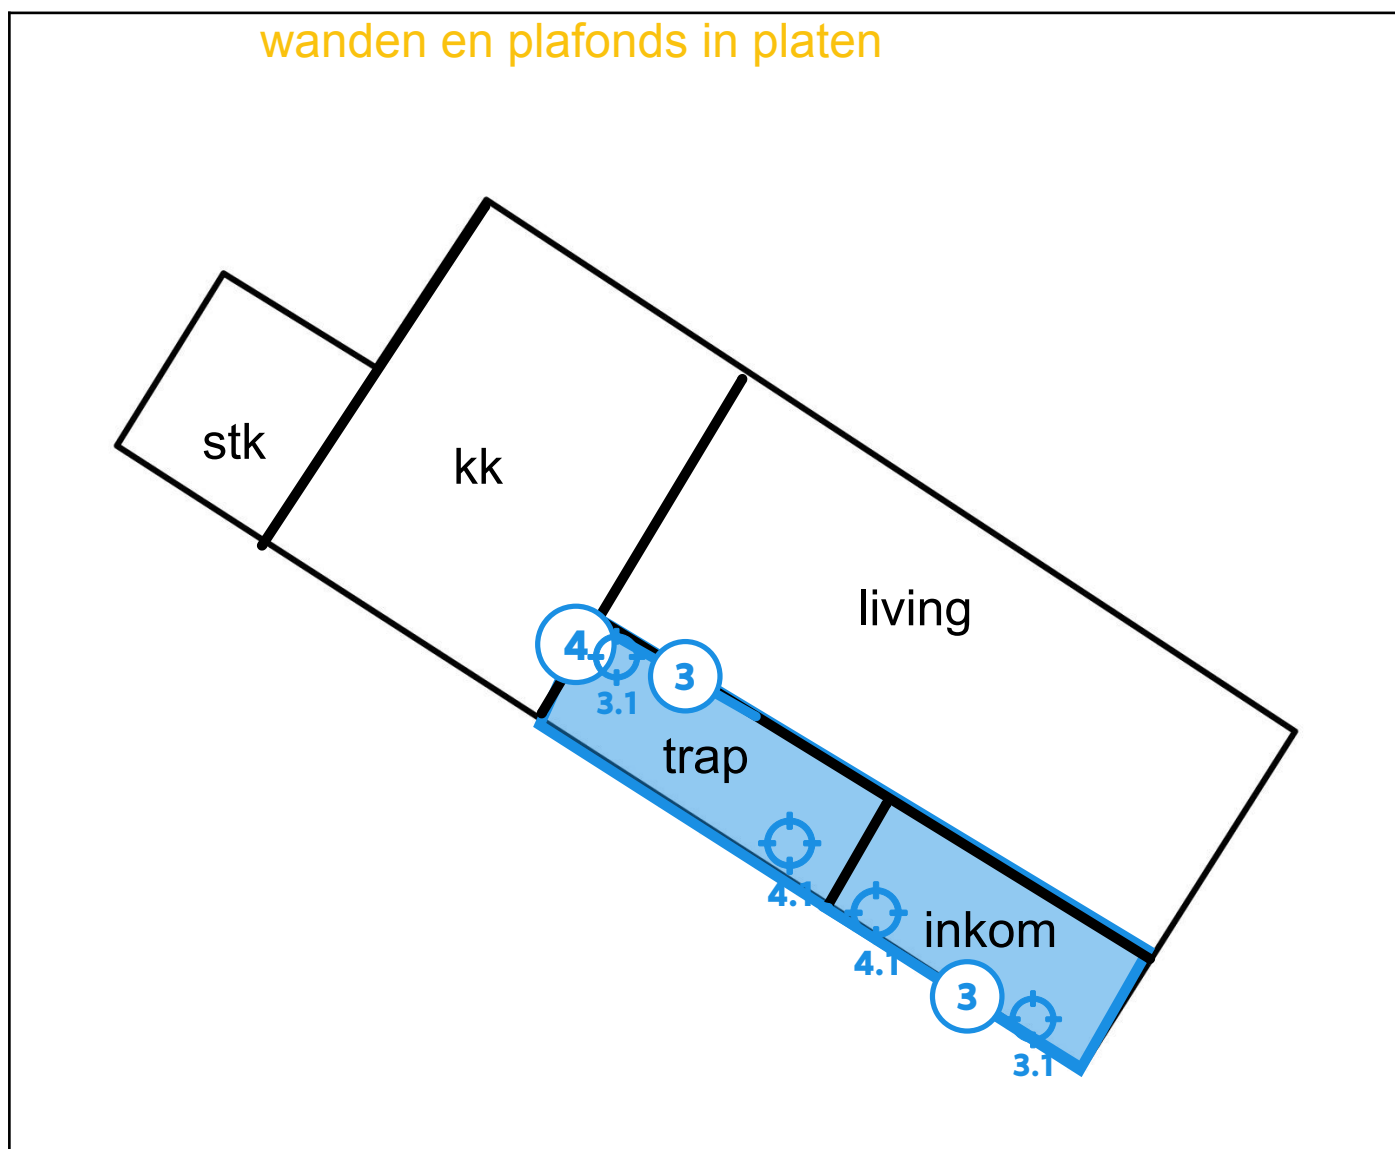
## Plan 1.1: Hoofdgebouw plan gvl

Beschrijving	Type	Actie
2. Plafond type: Plaatmateriaal	Advies	-
3. pleisterwerk wanden	Geen asbest	-
3.1 Code: mm01	Mengmonster	-
4. pleisterwerk plafond	Geen asbest	-
4.1 Code: mm02	Mengmonster	-

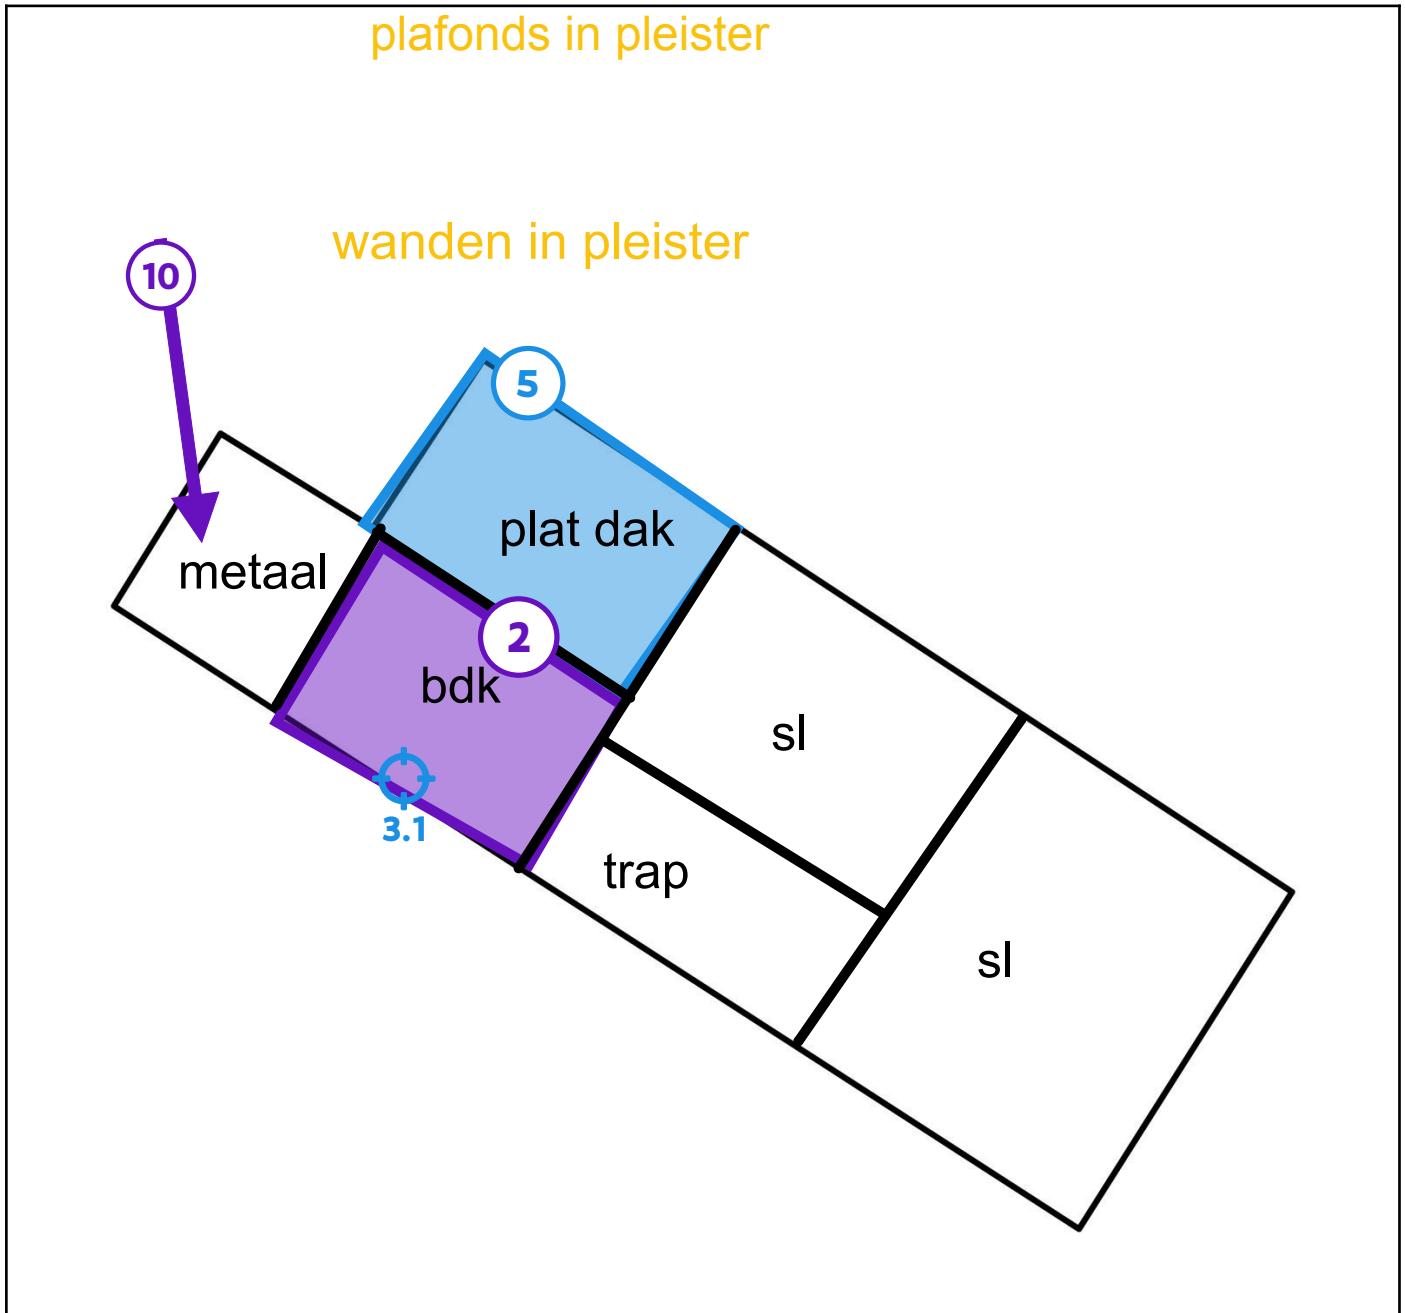
## Plan 1.2: Hoofdgebouw plan 1e

Beschrijving	Type	Actie
2. Plafond type: Plaatmateriaal	Advies	-
3. pleisterwerk wanden	Geen asbest	-
3.1 Code: mm01	Mengmonster	-
4. pleisterwerk plafond	Geen asbest	-

5. roofing dak	Geen asbest	-
10. Schouw type: inox	Overige ruimte of materiaal	-
