# Asbestinventarisatattest

Kerrebroekstraat 59, 9300 Aalst

Attestnummer : 20260629-000135.000

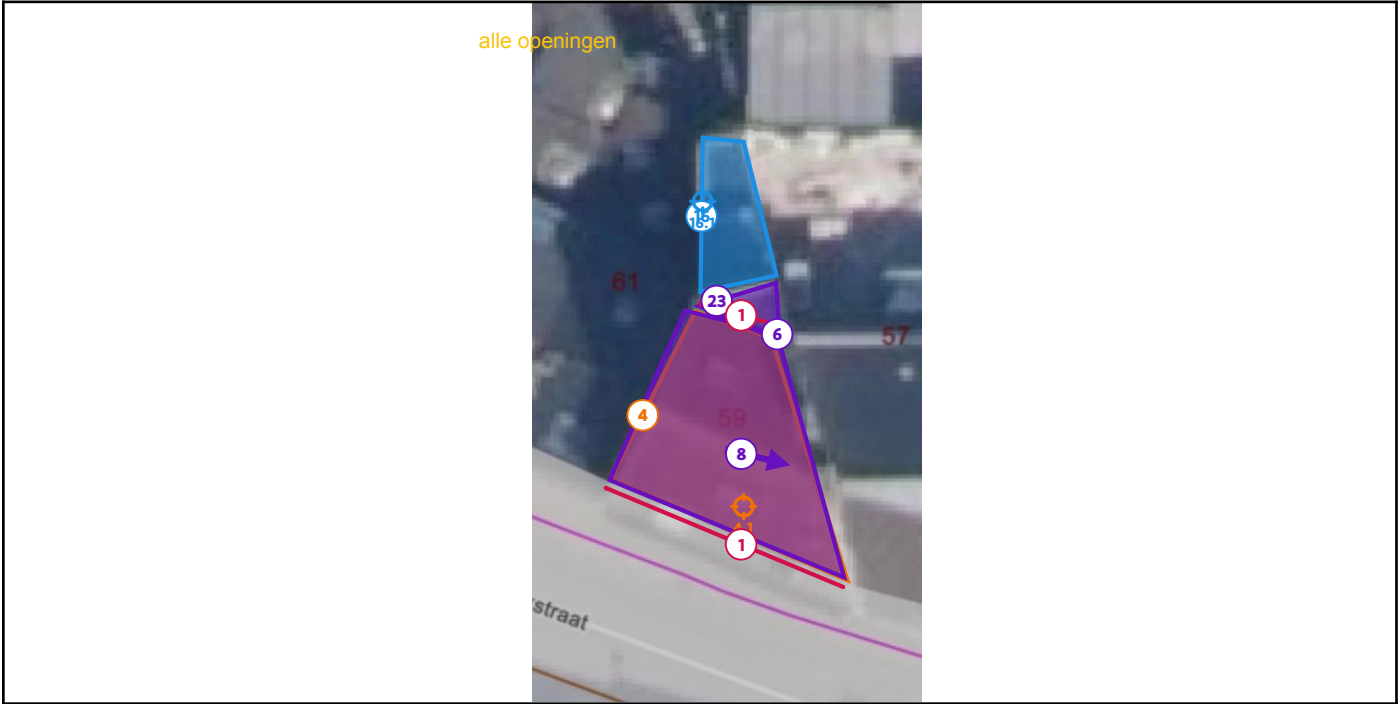
# Plan 1.5: Dak

| Beschrijving | Type | Actie |
|---|---|---|
| 23. Dakbedekking - EPDM | Overige ruimte of materiaal | - |

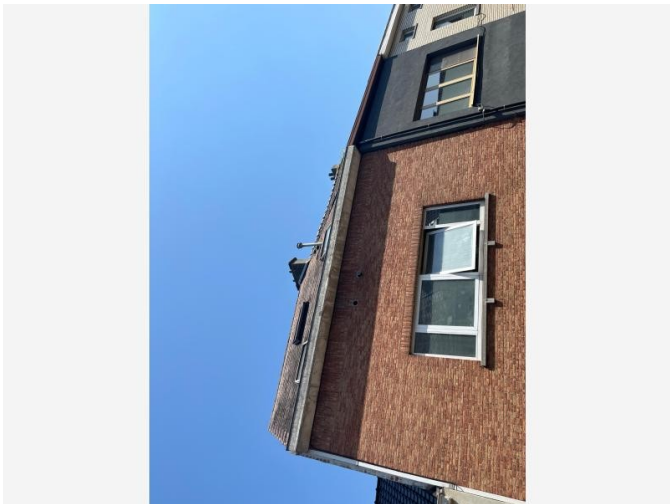
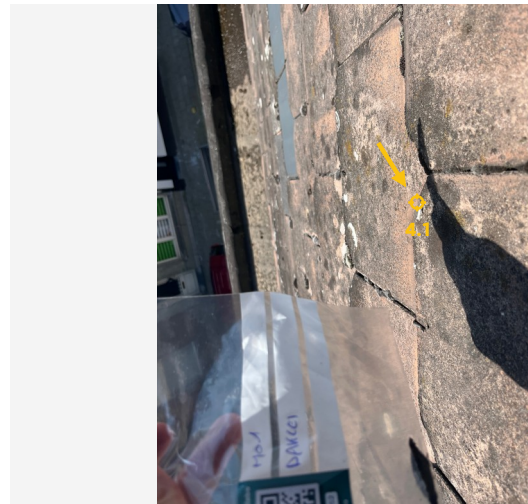
| Identificatiemethode | <p>De asbestdeskundige beoordeelt het materiaal als asbestverdacht en dus asbesthoudend, en dit zonder monstername.</p> <p>Motivatie: De monstername brengt andere schade aan dan schade die inherent is aan de monstername.</p> |
| Opmerking | De hoeveelheid betreft een schatting. |

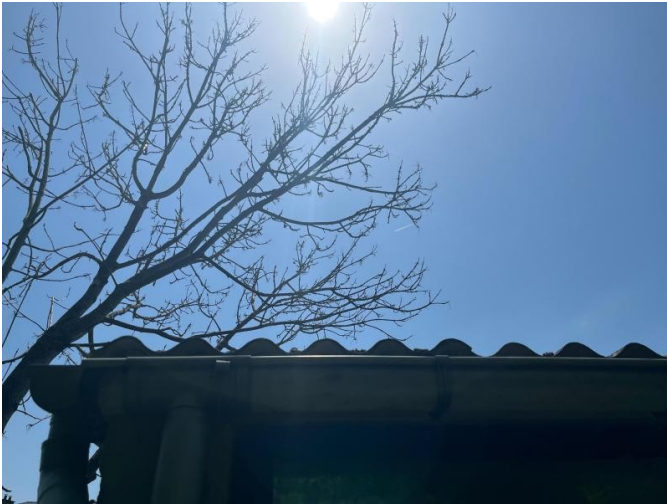
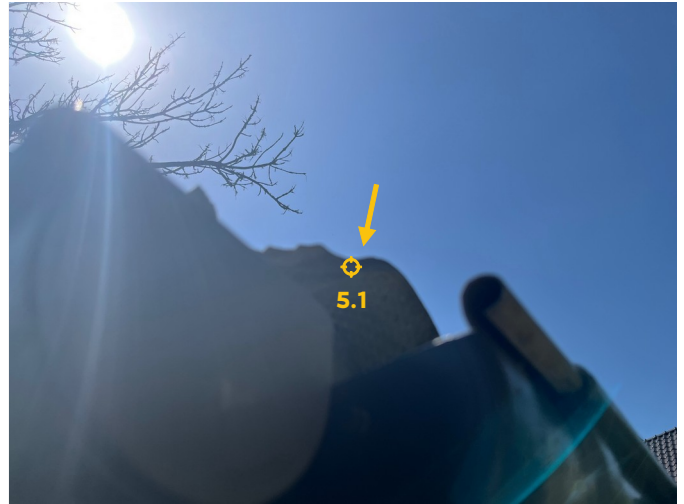
| Destructieve handeling voor identificatie | Nee |
| Opmerking | De hoeveelheid betreft een schatting. |

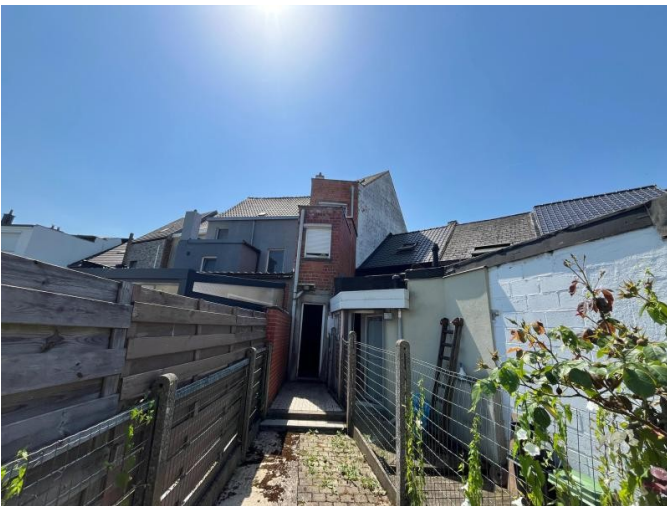
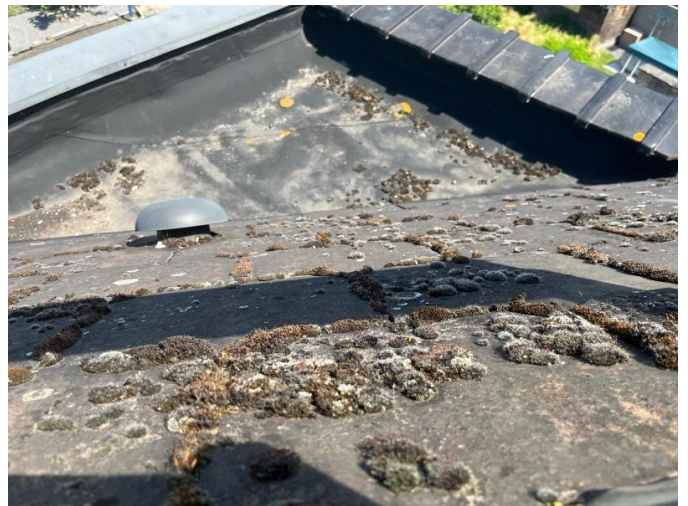
## Fiche 23: Dakbedekking - EPDM

| Beschrijving | Notitie | Terug te vinden op plannen |
|---|---|---|
| Fiche 23: Dakbedekking - EPDM | EPDM staat voor ethyleen-propyleen-dieen-monomeer. Deze combinatie zorgt ervoor de EPDM een heel flexibel, waterdicht en elastisch dak rubber is dat geen asbest bevat. Mogelijk zijn er onderliggende asbestverdachte lagen die niet waarneembaar waren op moment van de inspectie. Bij renovatie- of sloopwerken dient er eerst te worden gekeken of er onderliggende asbestverdacht lagen aanwezig zijn. Tevens dient er een staalname te gebeuren per verdacht laag. | Plan 1.5: Dak |
