# Asbestinventarisat attest

Esplanadeplein 9/2b, 9300 Aalst

Attestnummer : 20260818-000342.000

Uitgegeven op : 18.08.2026

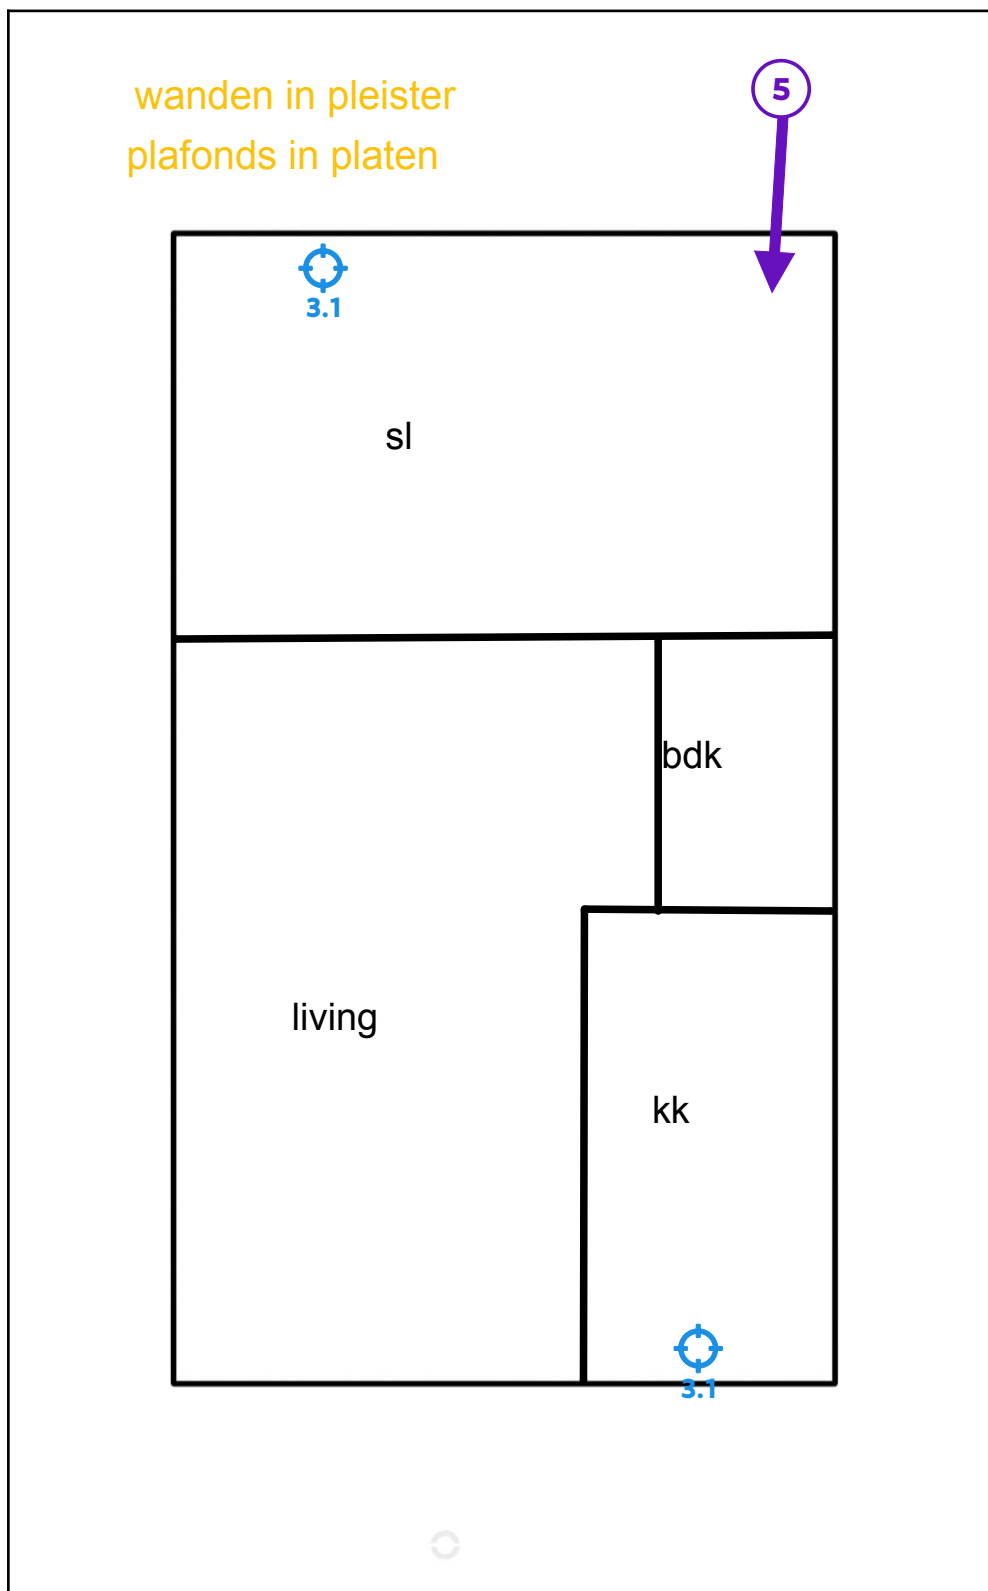
## Plan 1.1: Appartement

| 5. 7. Ketel: Geen asbest verdachte pakkingen<br>waarneembaar | Overige ruimte of materiaal | - |

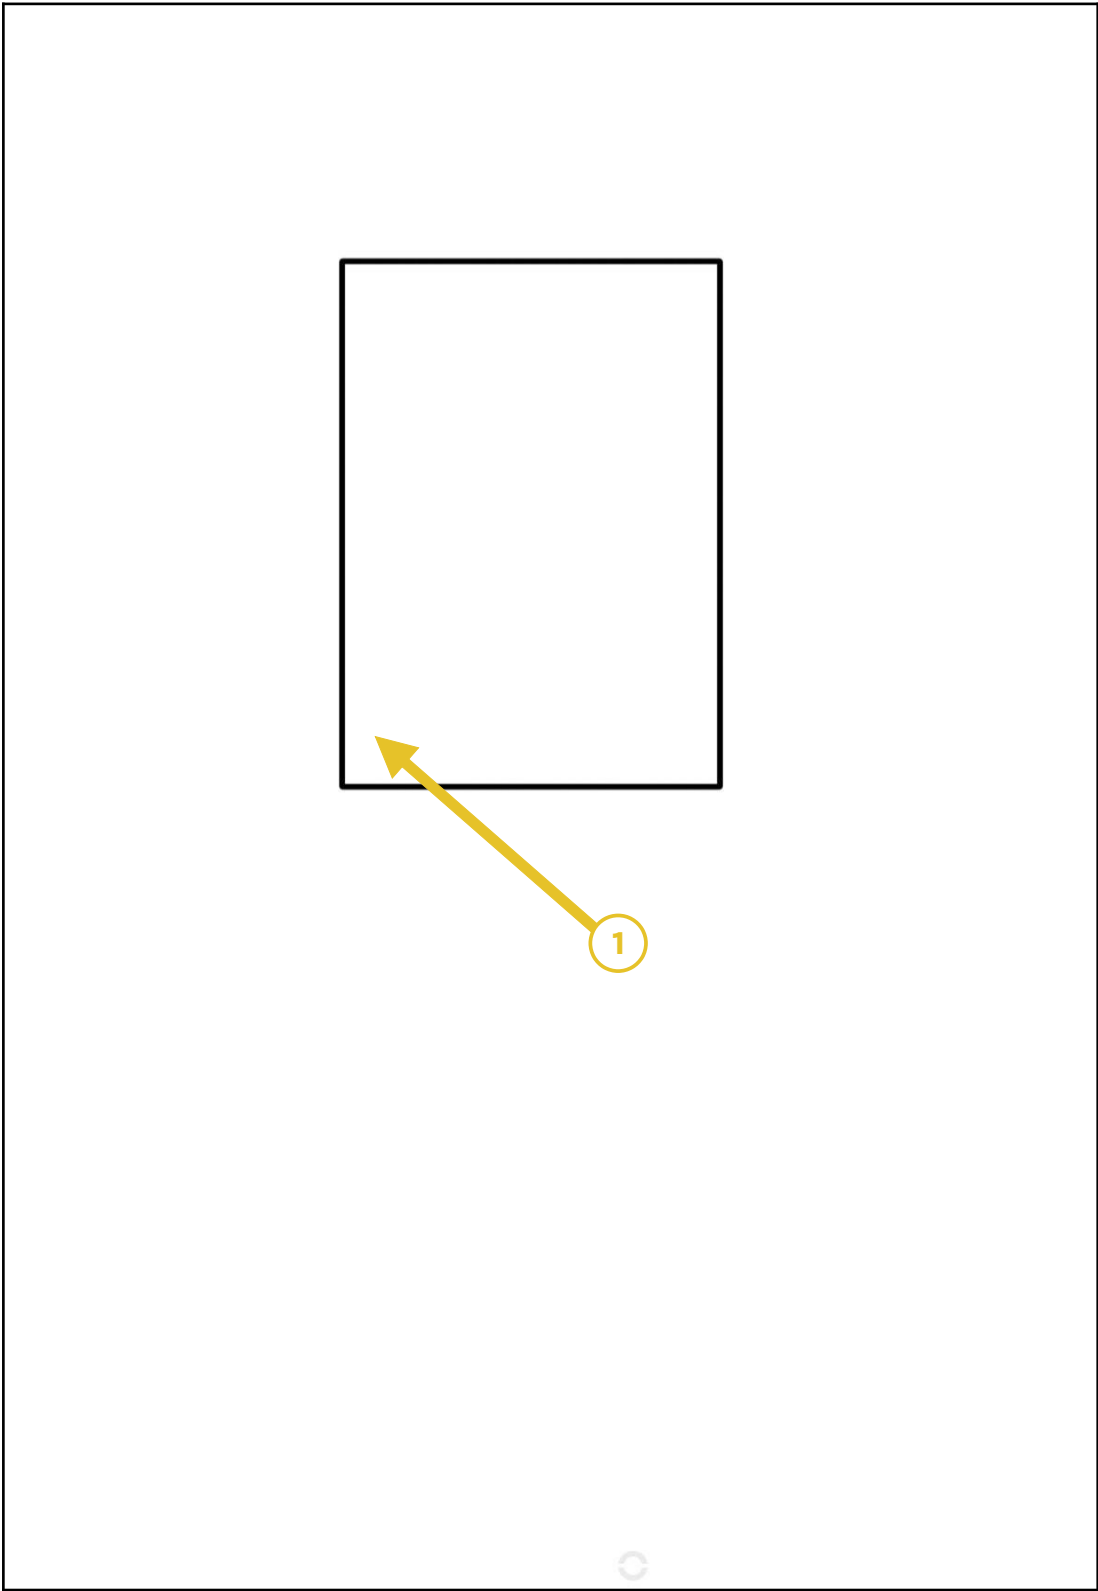
# Plan 1.2: Garage

| Identificatiemethode | <p>De asbestdeskundige beoordeelt het materiaal als asbestverdacht en dus asbesthoudend, en dit zonder monstername.</p> <p>Motivatie: De monstername brengt andere schade aan dan schade die inherent is aan de monstername.</p> |
