# Asbestinventarisatetest

Leenstraat 31, 9620 Zottegem

Attestnummer : 20260908-000104.000

Uitgegeven op : 08.09.2026

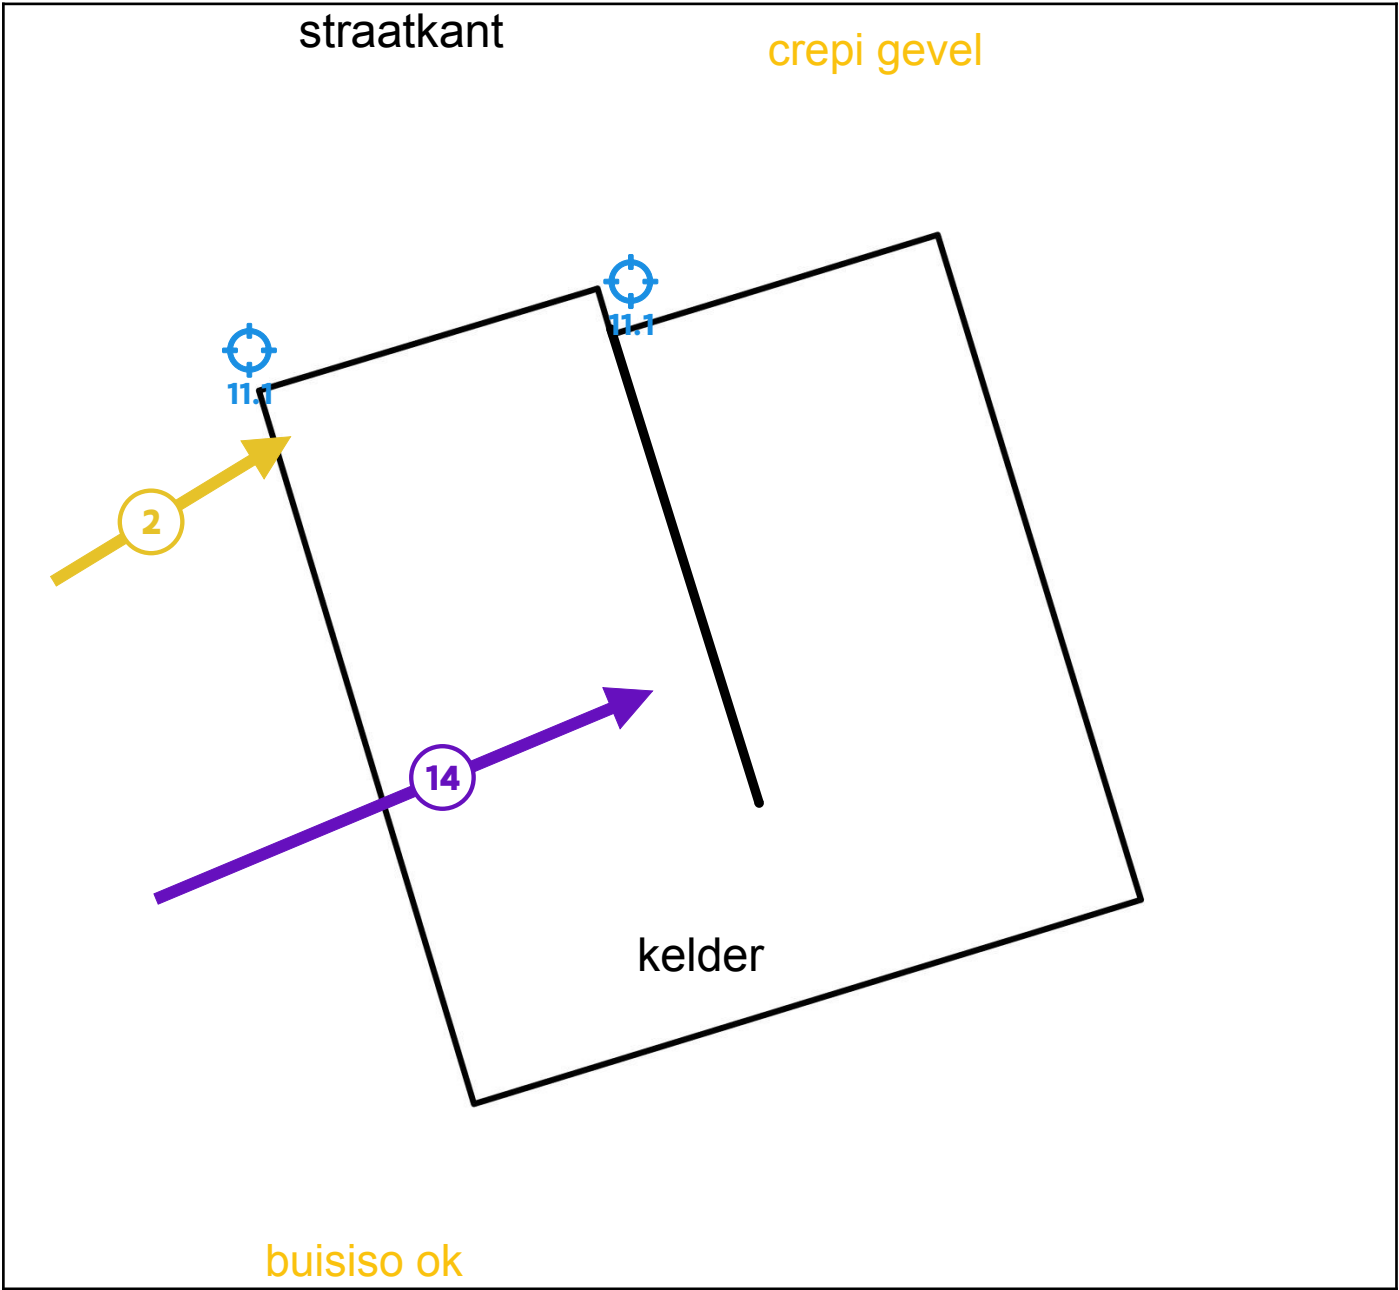
# Plan 1.1: Hoofdgebouw plan kelder

| 14. 7. Ketel: Geen asbest verdachte pakkingen waarneembaar | Overige ruimte of materiaal | - |

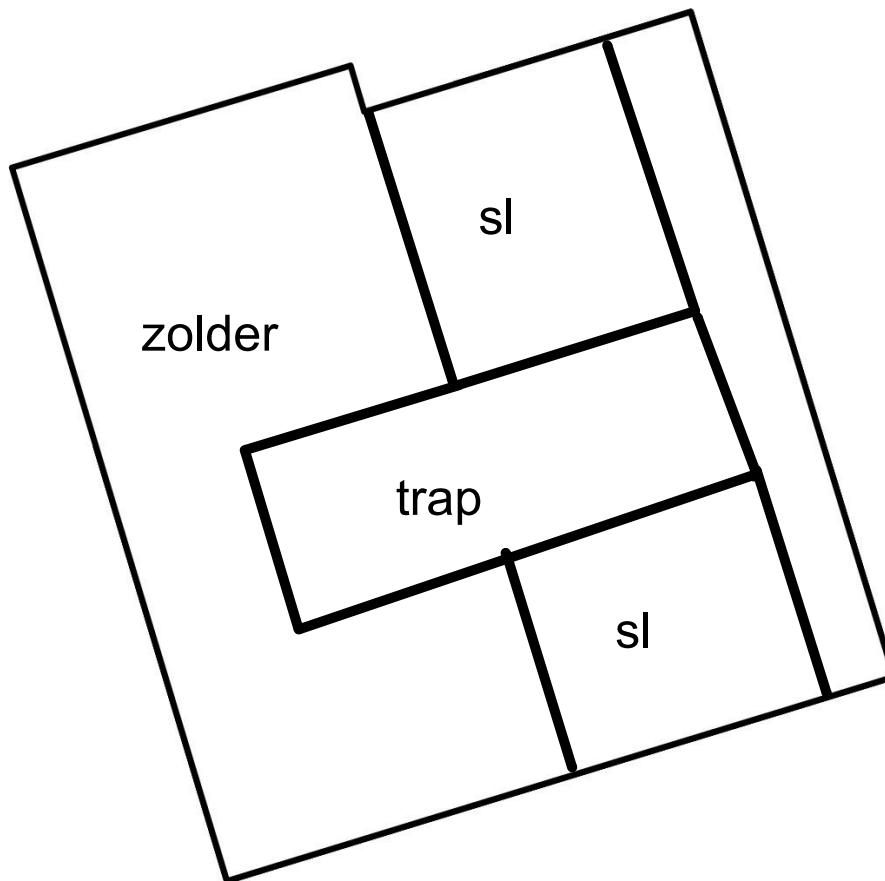
## Plan 1.3: Hoofdgebouw plan 1e

plafonds in platen  
wandn in pleister

| Beschrijving | Type | Actie |
|---|---|---|
| 4. 31. Binnenkant schouw | Beperking | - |
