VERSLAG VAN ONDERZOEK: HUISHOUDELIJKE ELEKTRISCHE INSTALLATIE

31.170

Deeskensveld 38 - Haaltert 9451

BESLUIT : NIET CONFORM

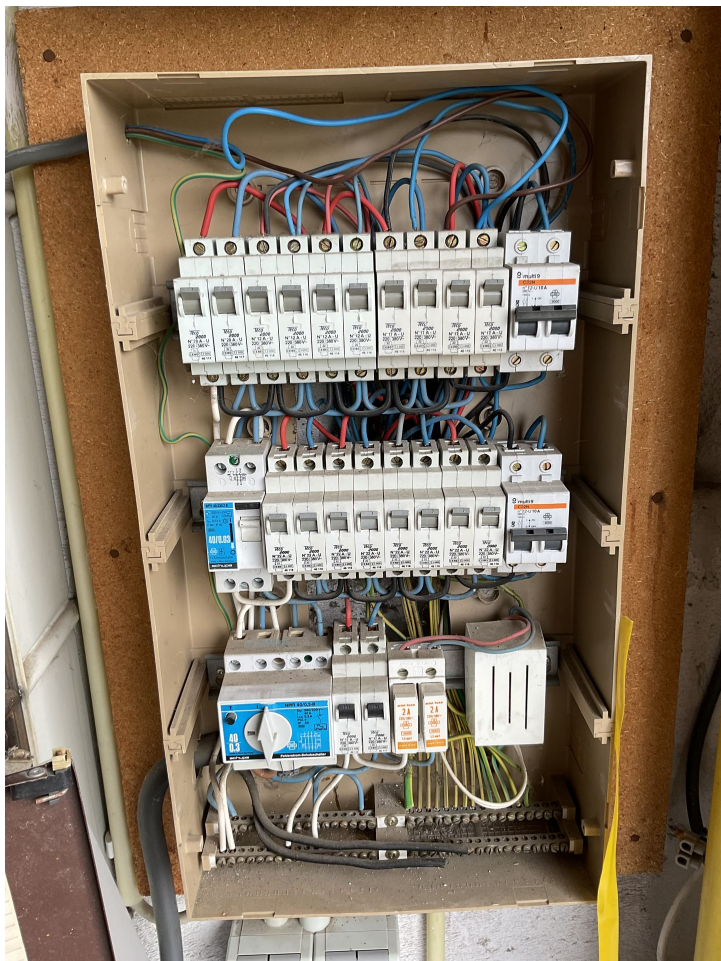
Verdeelborden 1

13x automaat
1x hoofddifferentieel 40A 300mA
1x differentieel 40A 30mA

Bewoordingen	Paragraaf
De waarde van spreidingsweerstand van de aarding dient kleiner te zijn dan 30 Ohm.	B1: 4.2.4.3.
Eendraadsschema(s) aanpassen in overeenstemming met de werkelijkheid.	B1: 3.1.2.; 9.1.1.; 9.1.2.; B3: 3.1.2.
Situatieschema(s) aanpassen in overeenstemming met de werkelijkheid.	L1: 3.1.2.; 9.1.1.; 9.1.2.
De nominale spanning dient duidelijk vermeld te worden op een oordeelkundig gekozen plaats.	
Pictogram "levensgevaar" dient op degelijke wijze aangebracht te worden.	
Aardingsonderbreker ontbreekt of is moeilijk/niet bereikbaar. De aardspreadingsweerstand kon niet gemeten worden. Deze dient bij voorkeur kleiner te zijn dan 30ohm.
